## BAB VI

### KESIMPULAN DAN SARAN

**Dokumentasi Kerusakan Jalan Pada Ruas Jalan Seturan Raya**

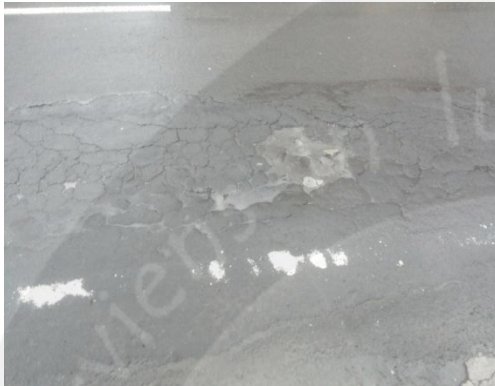
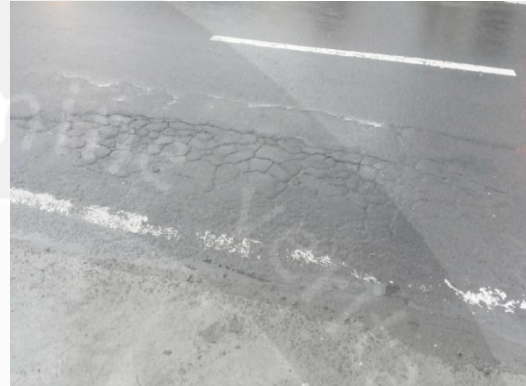
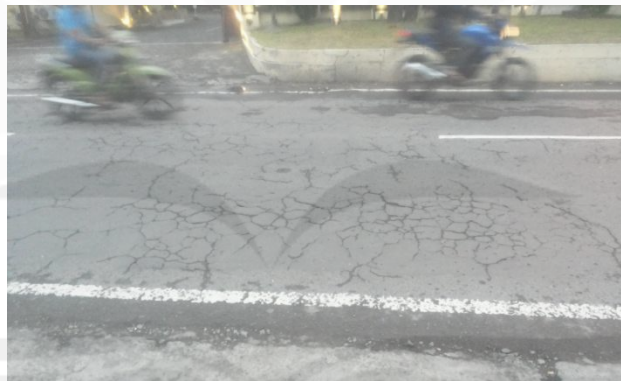
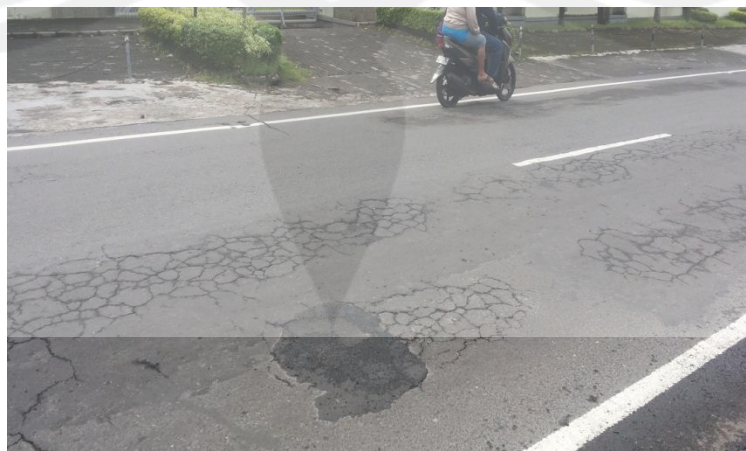
**1. Retak Kulit Buaya (*Alligator Cracking*)**

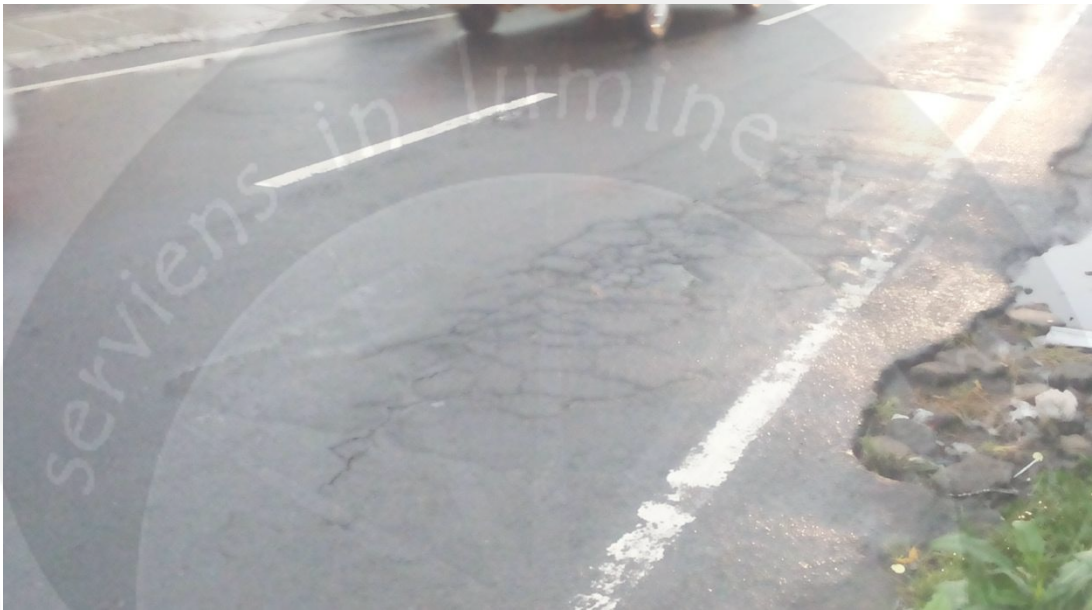
**2. Cacat Tepi Perkerasan (*Edge Cracking*)**

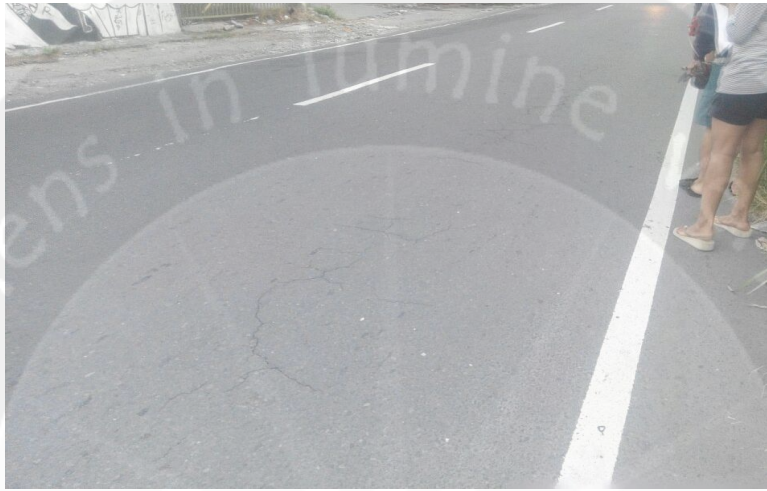
**3. Retak Memanjang / Melintang (*Longitudunal and Transversal Cracking*)**

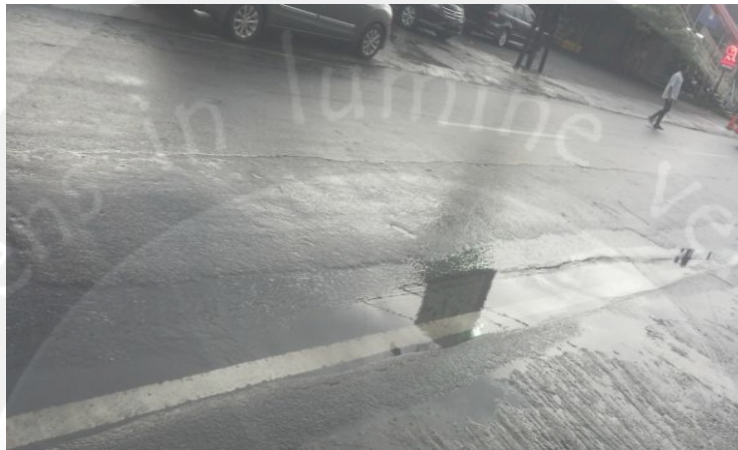
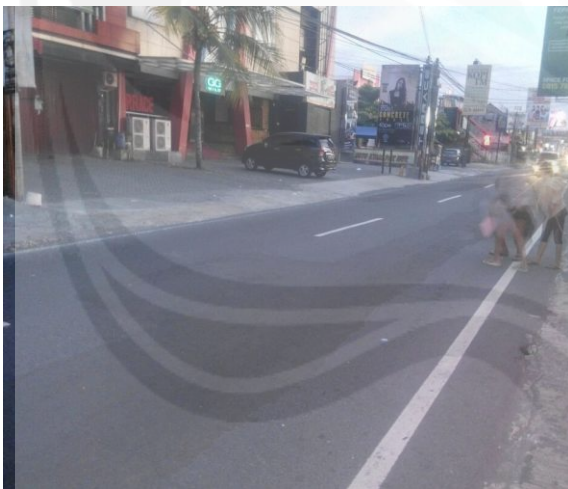
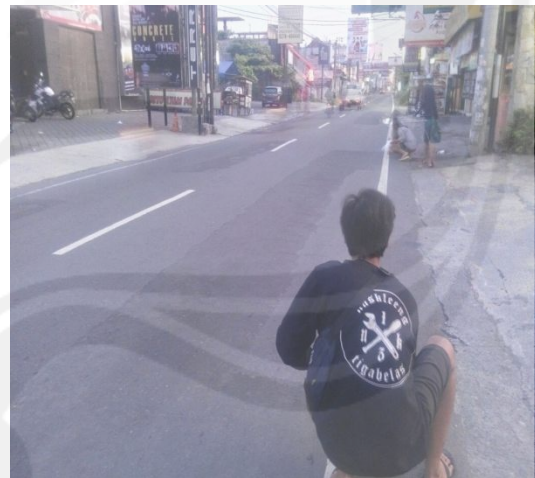
**4. Tambalan (Patching)**

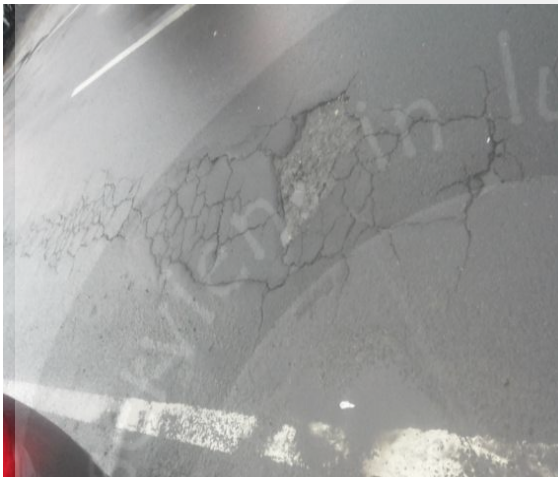
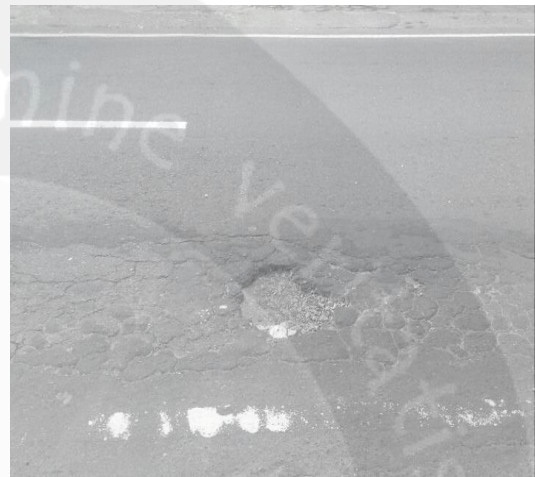
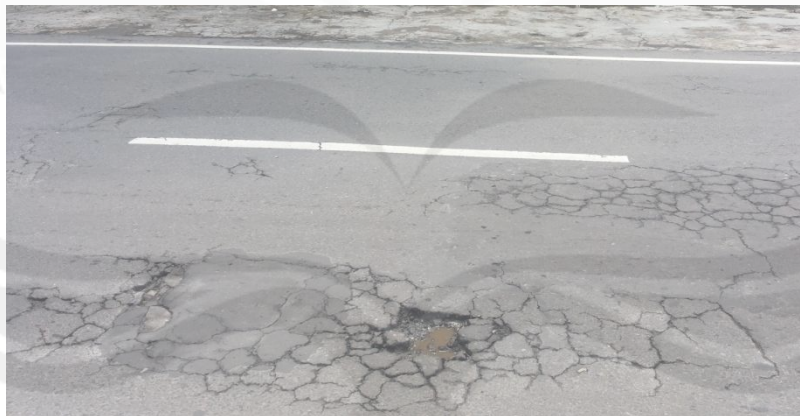
**Dokumentasi Kerusakan Jalan Pada Ruas Jalan Seturan Raya****5. Lubang (*Potholes*)**

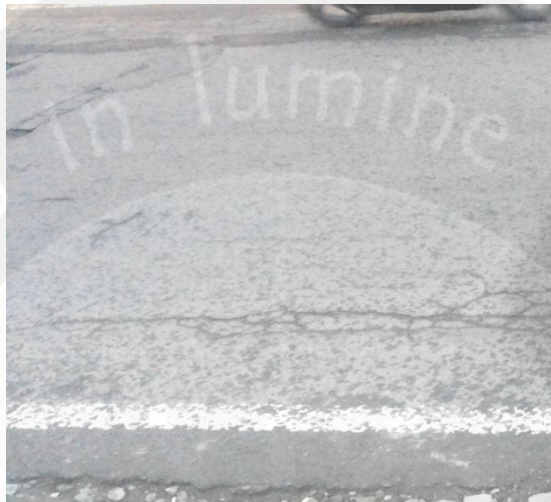
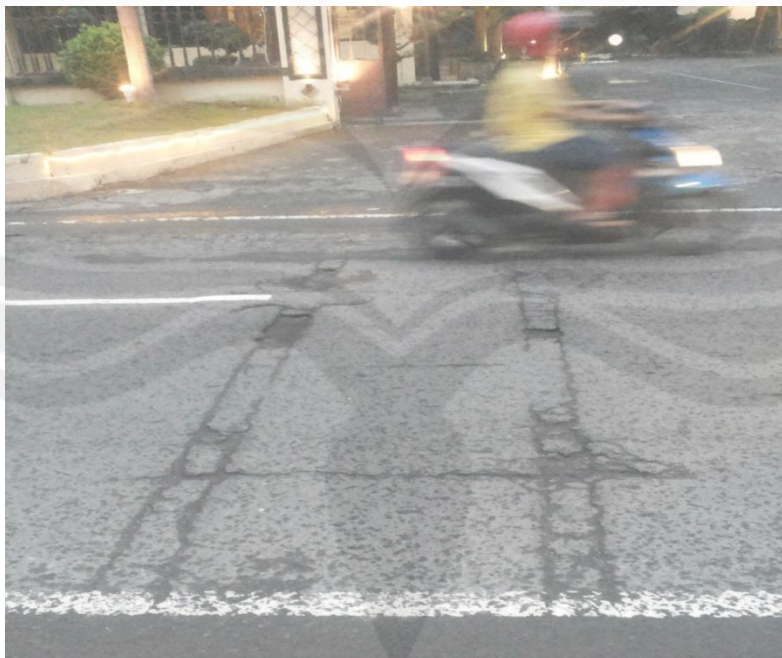
**6. Alur (Rutting)**
