BAB V

ANALISIS DAN PEMBAHASAN

5.5. Inspeksi Keselamatan Jalan

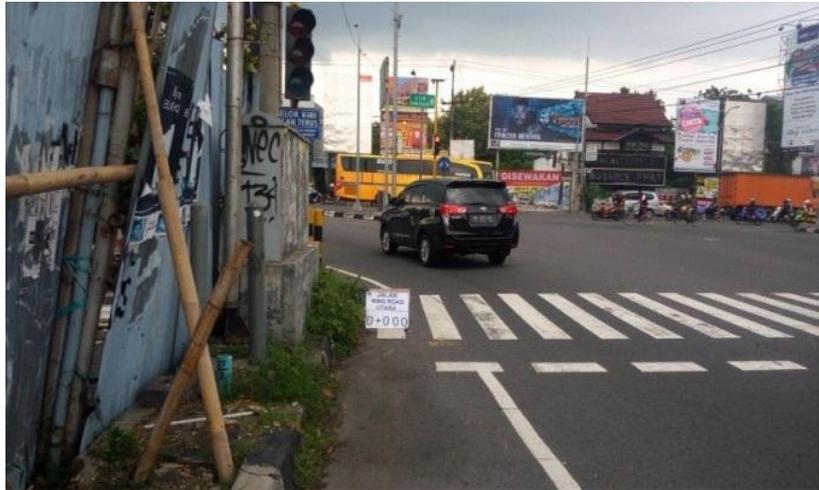
<ul style="list-style-type: none"> - Kondisi sisi kiri jalan yang terdapat beberapa lubang serta berpotensi dapat memperluas kerusakan dan dapat berpotensi menyebabkan kecelakaan 	<ul style="list-style-type: none"> - Dilakukan penambalan pada lokasi tersebut agar air tidak masuk pada lubang sehingga dapat merusak badan jalan serta menghindari pengguna jalan terjebak pada lubang yang menyebabkan pengendara hilang kendali dan berpotensi menyebabkan kecelakaan

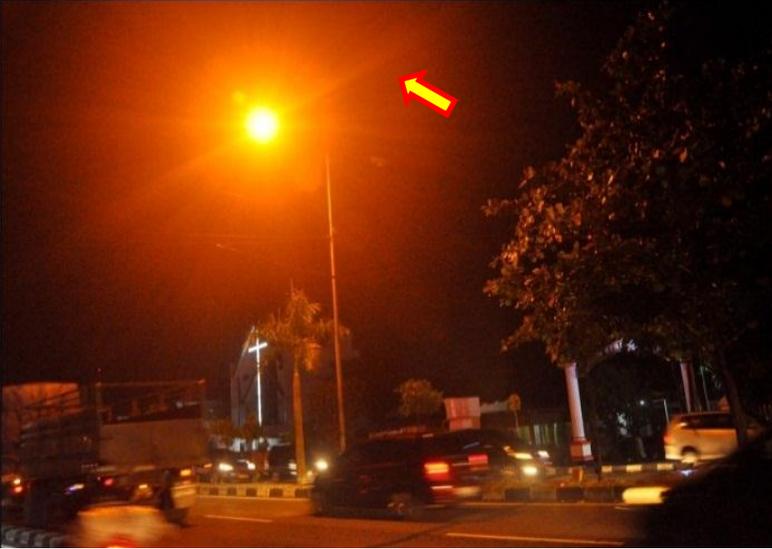
<p data-bbox="344 1003 1052 1092">- Terdapat kondisi lampu jalan yang mati pada kanan jalan</p>

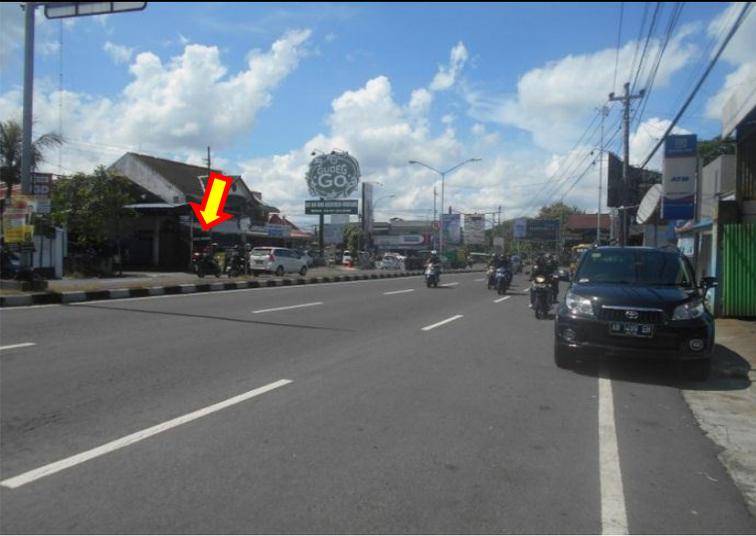
<p data-bbox="344 987 1094 1073">- Terdapat rambu yang kondisinya tidak berfungsi sama sekali</p>

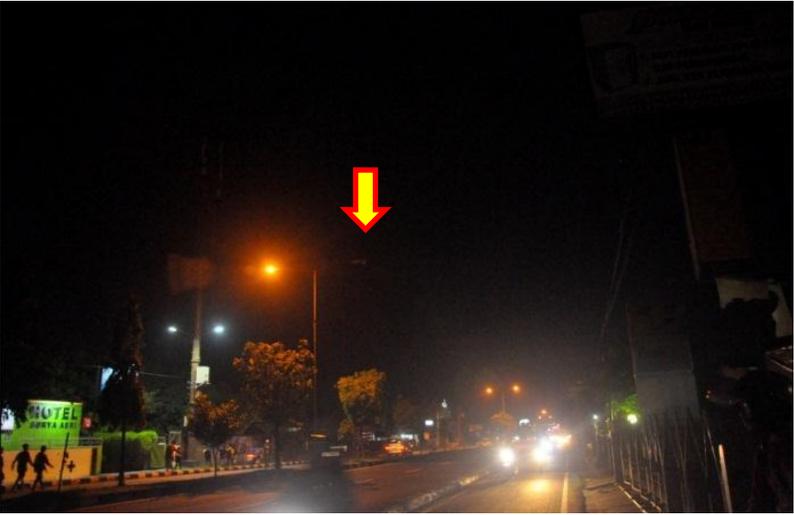
<p data-bbox="342 984 989 1019">- Kondisi lampu yang mati pada sisi kanan jalan</p>

<p data-bbox="1188 984 1944 1127">- Dilakukan perbaikan agar penerangan pada jalan dapat optimal dan pengendara dapat melihat lingkungan sekitar pada saat di malam hari</p>

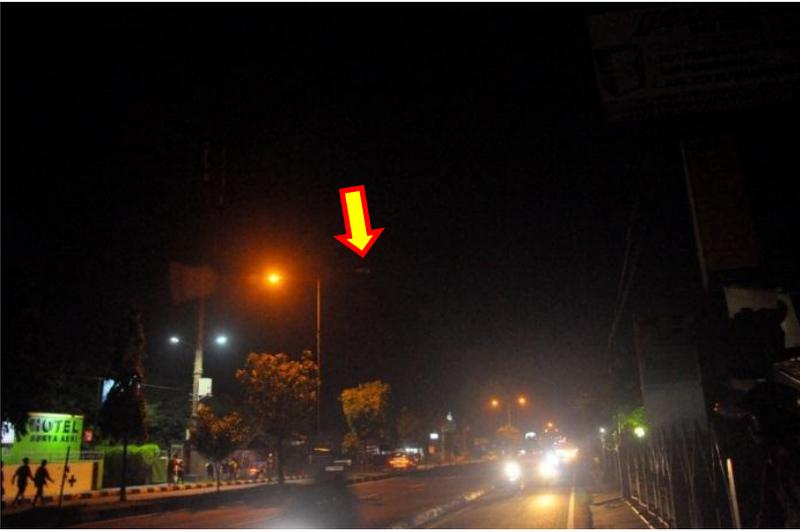
<p data-bbox="342 984 989 1019">- Kondisi lampu yang mati pada sisi kanan jalan</p>

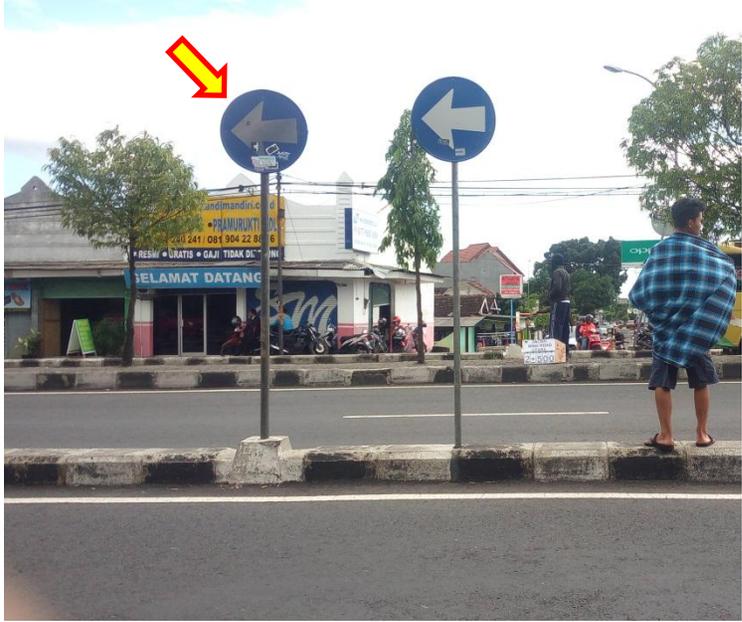
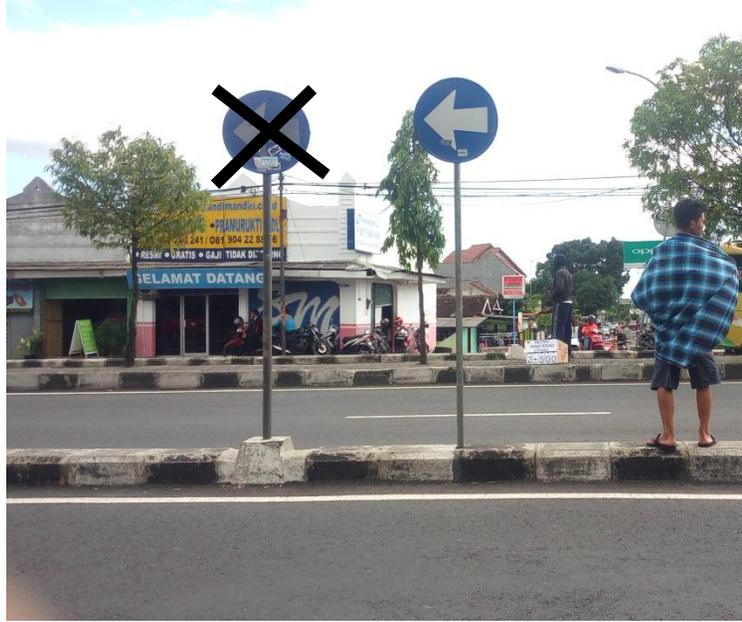
<p>- Terdapat rambu yang berlebihan pada titik yang sama dengan arti yang sama.</p>	<p>- Dilakukan pemotongan pada rambu jalan yang berlebihan</p>

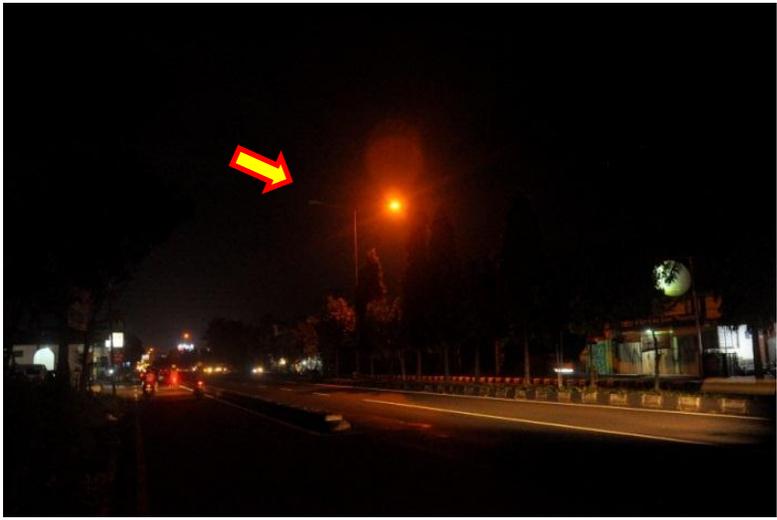
<p data-bbox="344 987 1031 1024">- Kondisi lampu jalan yang mati pada sisi kiri jalan</p>

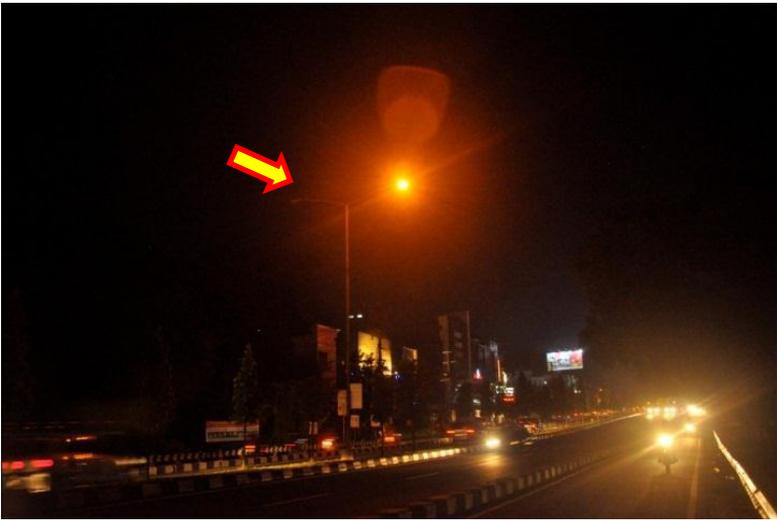
<p data-bbox="344 1024 1115 1112">- Terdapat kondisi lampu jalan yang mati pada sisi kanan jalan</p>

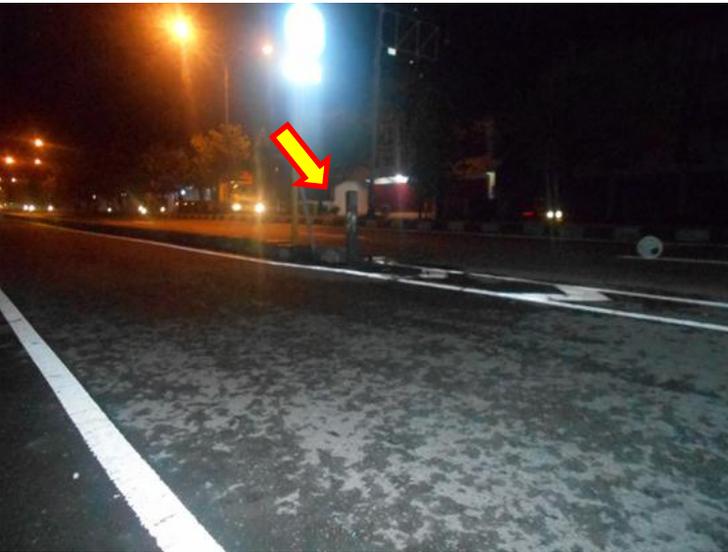
<p data-bbox="344 1024 1115 1114">- Kondisi lampu delineator yang rusak pada lengan barat simpang</p>

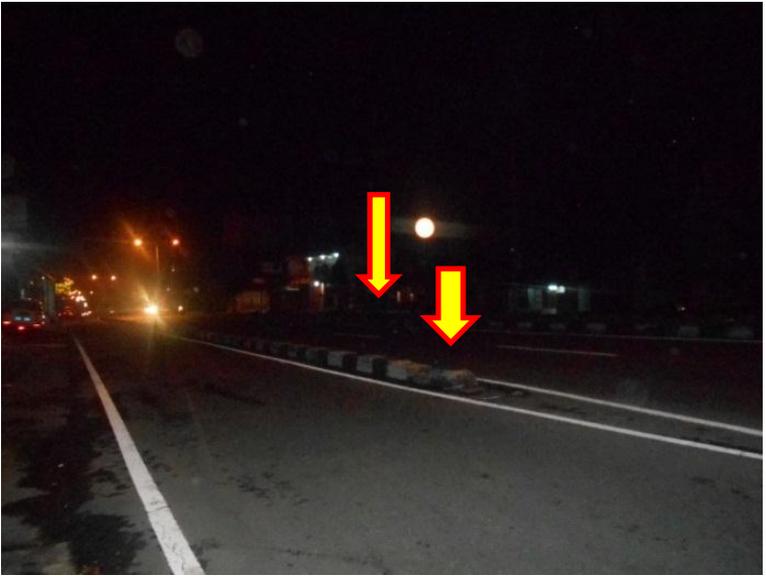
<ul style="list-style-type: none"> - Kondisi lampu delineator yang rusak pada lengan timur - Kondisi rambu tidak ada

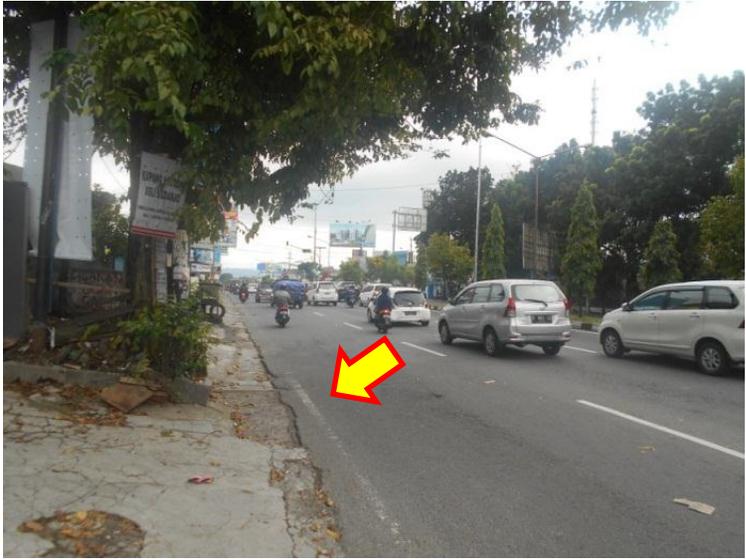
<p data-bbox="348 1019 1041 1055">- Kondisi marka yang mulai terhapus atau memudar</p>

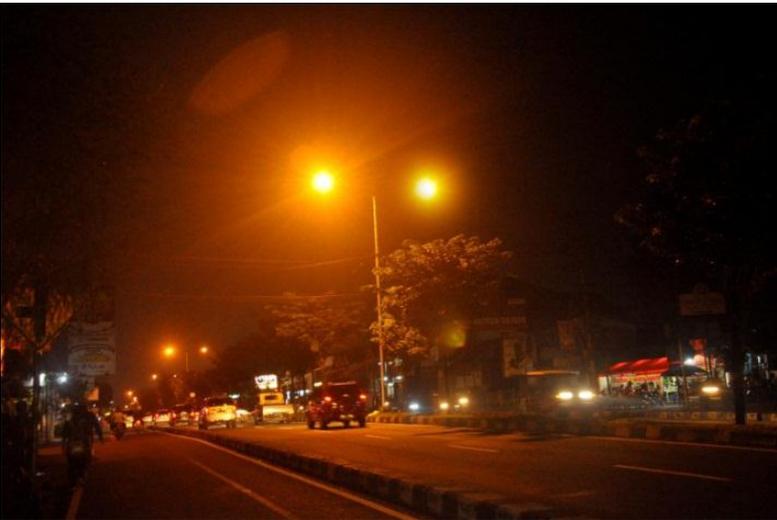
<p data-bbox="342 1024 1098 1114">- Terdapat lampu jalan yang kondisi lampu mati pada sisi kanan</p>

<p data-bbox="1125 1024 1923 1170">- Dilakukan perbaikan agar penerangan pada jalan dapat optimal dan pengendara dapat melihat lingkungan sekitar pada saat di malam hari</p>

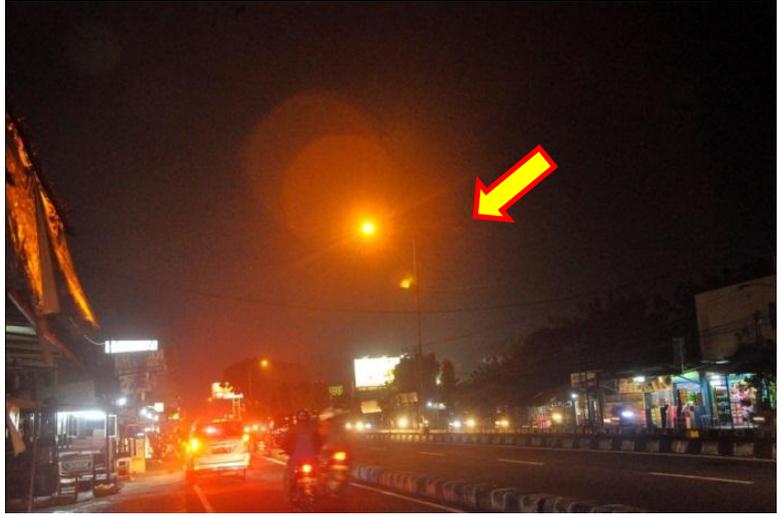
<p data-bbox="342 987 1115 1073">- Terdapat lampu jalan yang kondisi lampu mati pada sisi kanan</p>

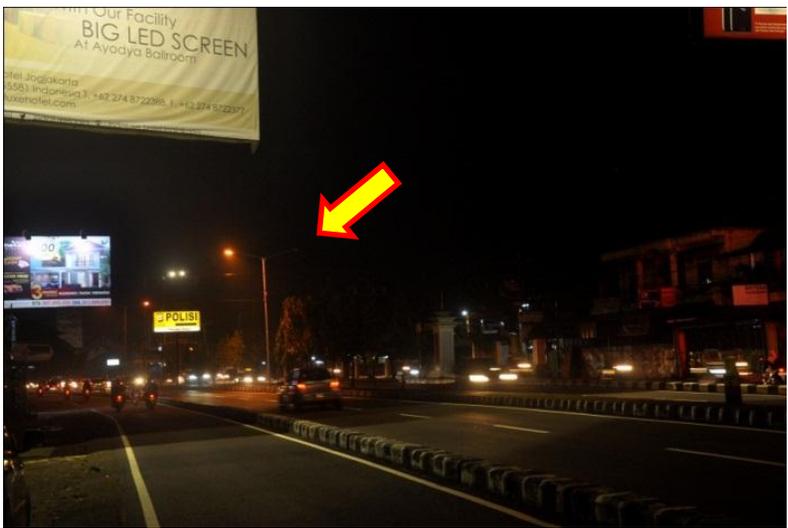
<p>- Terdapat lampu jalan yang kondisi lampu mati pada sisi kanan</p>

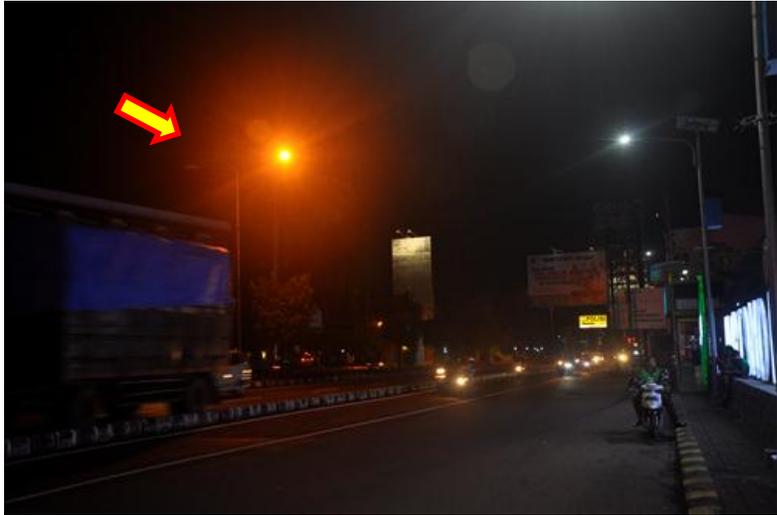
<p data-bbox="342 1019 1115 1105">- Terdapat lampu jalan yang kondisi lampu mati pada sisi kanan</p>

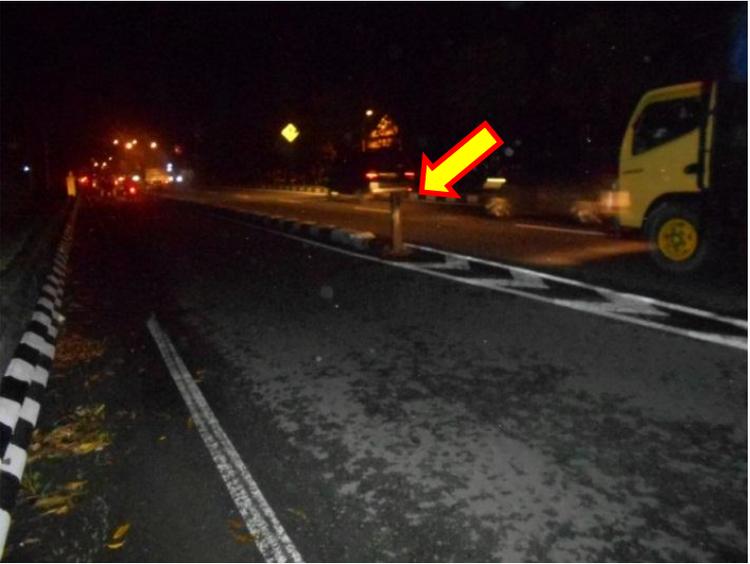
<ul style="list-style-type: none"> - Kondisi lampu delineator yang rusak - Kondisi tidak memiliki rambu

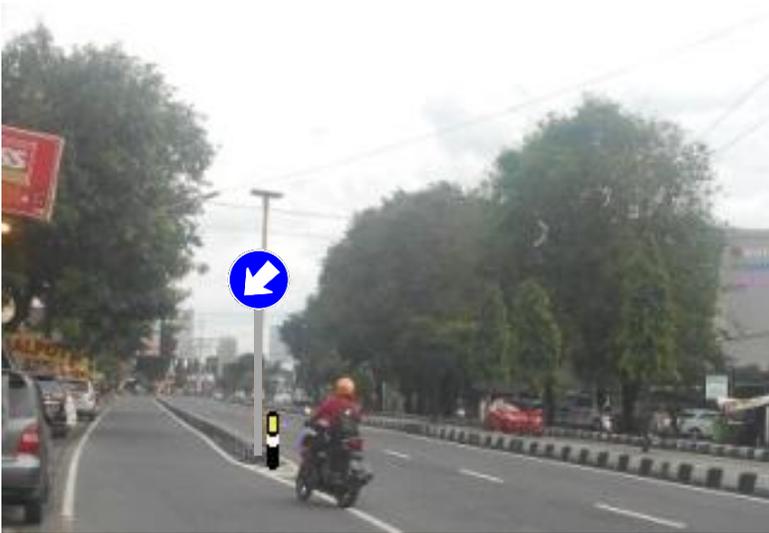
<ul style="list-style-type: none"> - Kondisi lampu delineator yang rusak - Sebaiknya dilakukan harmonisasi antara RPPJ dengan rambu eksisting

<ul style="list-style-type: none"> - Dilakukan perbaikan pada delineator yang rusak sehingga berfungsi dengan baik - Dilakukan harmonisasi rambu dengan RPPJ, dilakukan pencopotan rambu dilarang motor masuk ke daerah tersebut dengan rambu panah untuk menegaskan jalur motor

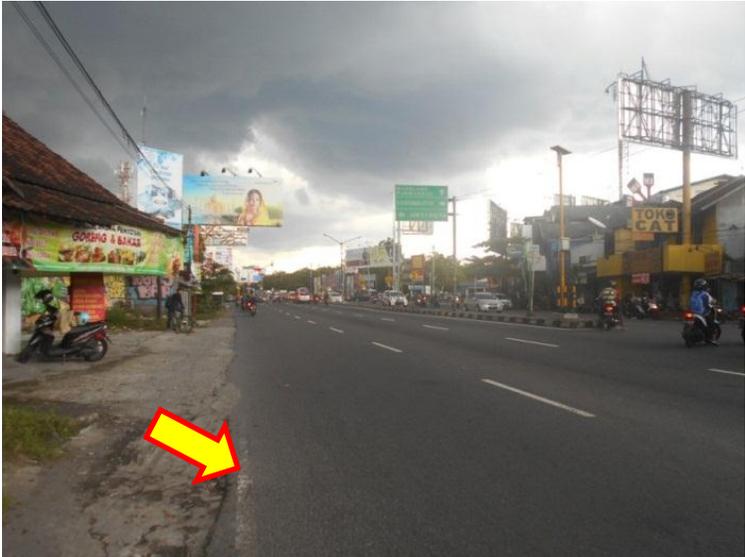
<p data-bbox="344 1019 947 1052">- Kondisi marka yang sudah mulai memudar</p>

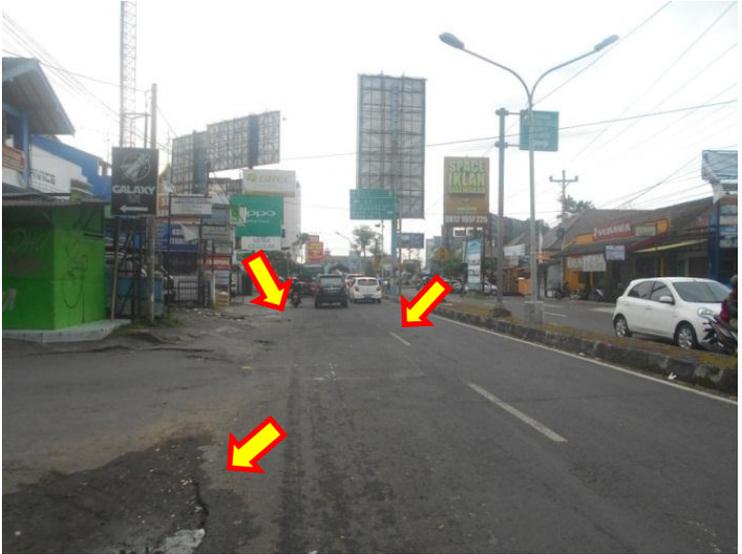
<p data-bbox="342 1019 1115 1109">- Kondisi marka yang sudah tidak terlihat pada lengan bagian utara</p>

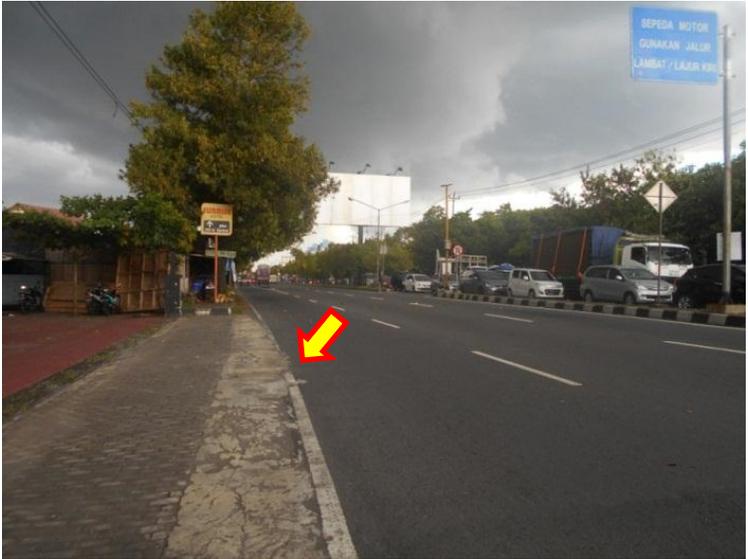
<p data-bbox="346 1019 970 1055">- Kondisi marka yang sebagian tertutup semen</p>

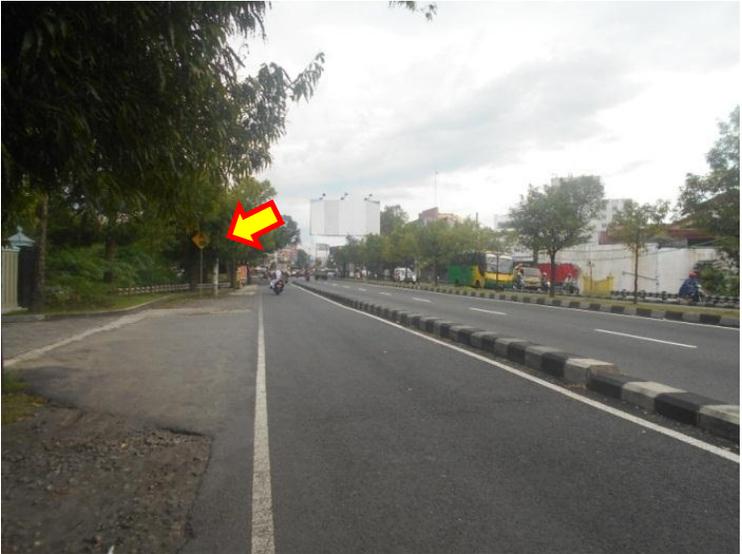
<p data-bbox="342 1019 953 1052">- Kondisi rambu yang terhalang dahan pohon</p>

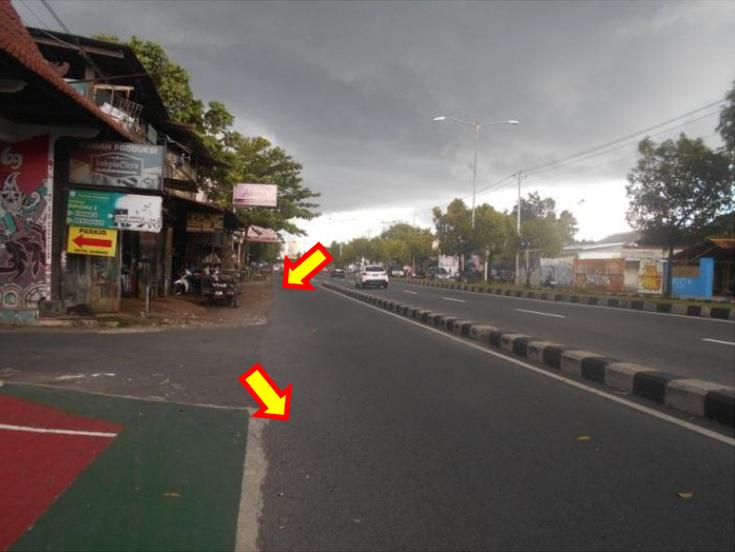
<p data-bbox="327 1019 1018 1055">- Terdapat sisi jalan yang tidak terdapat marka jalan</p>

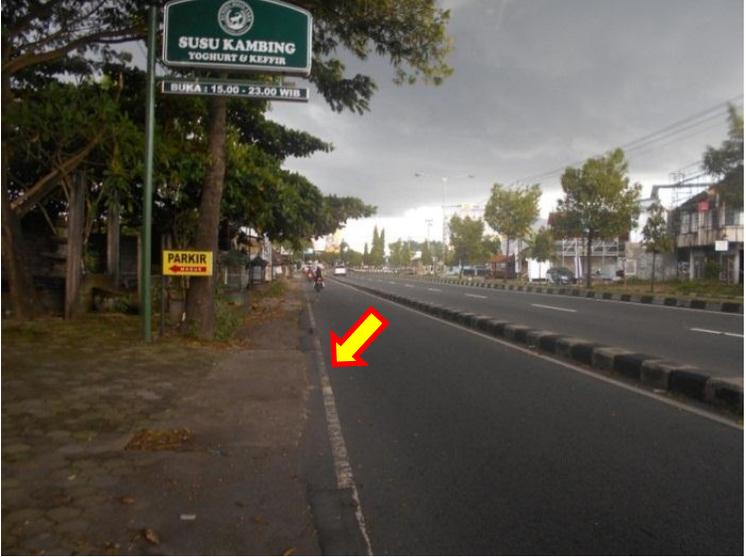
<p data-bbox="346 1019 861 1055">- Terdapat marka yang mulai terhapus</p>

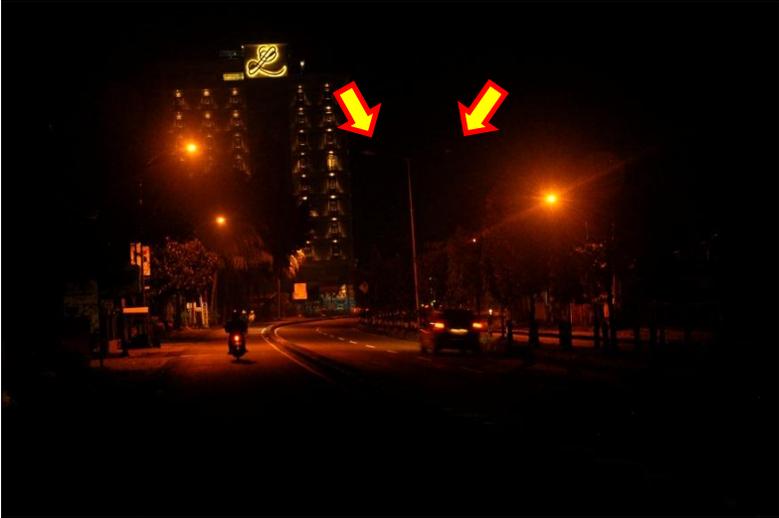
<p data-bbox="344 1024 1115 1110">- Terdapat lampu jalan yang kondisi lampu mati pada sisi kanan dan kiri</p>

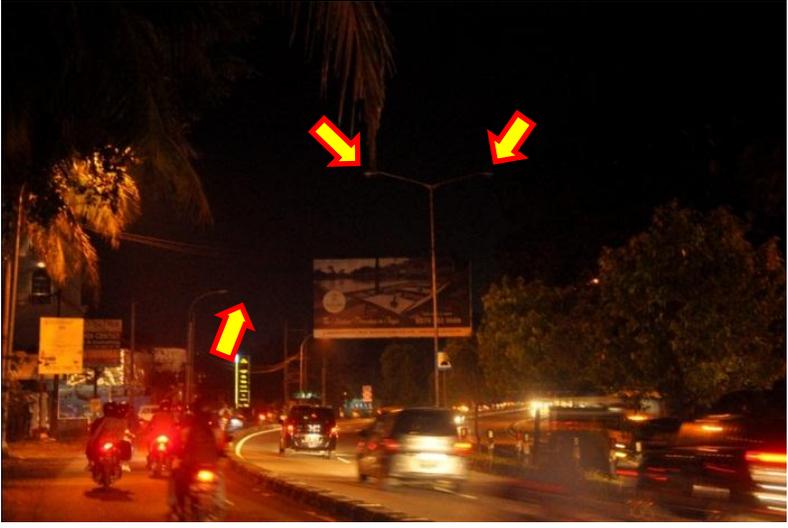
<p data-bbox="344 1003 1115 1089">- Terdapat lampu jalan yang kondisi lampu mati pada sisi kanan dan kiri</p>

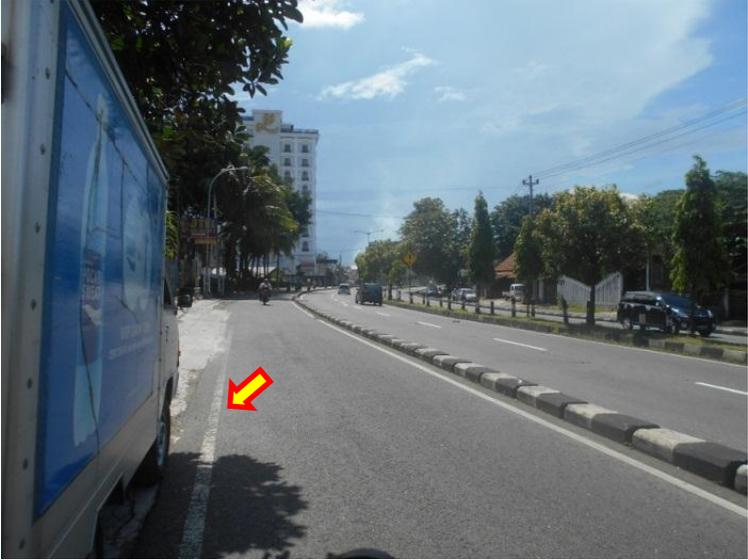
<p data-bbox="346 1019 863 1057">- Terdapat marka yang mulai terhapus</p>

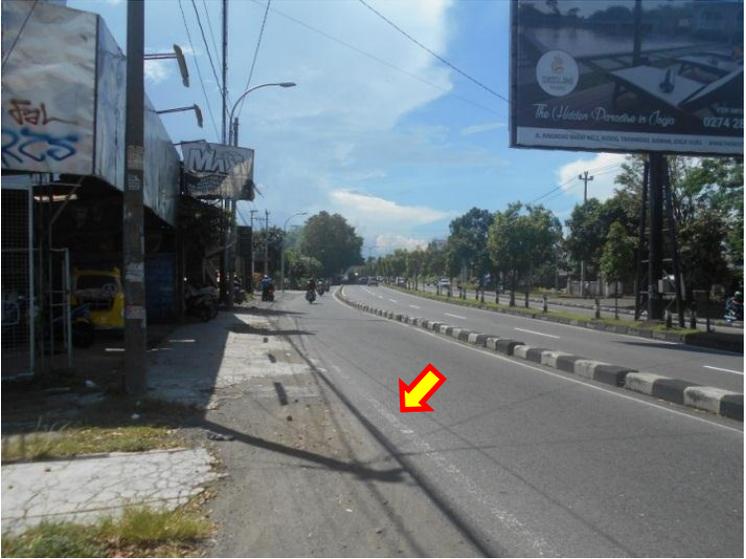
<p data-bbox="348 1019 932 1057">- Terdapat marka jalan yang mulai terhapus</p>

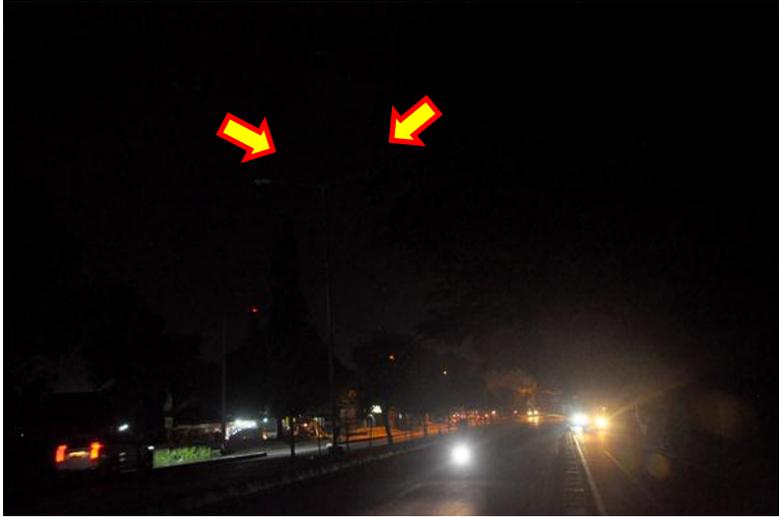
<p data-bbox="344 1024 1115 1110">- Terdapat lampu jalan yang kondisi lampu mati pada sisi kanan dan kiri</p>

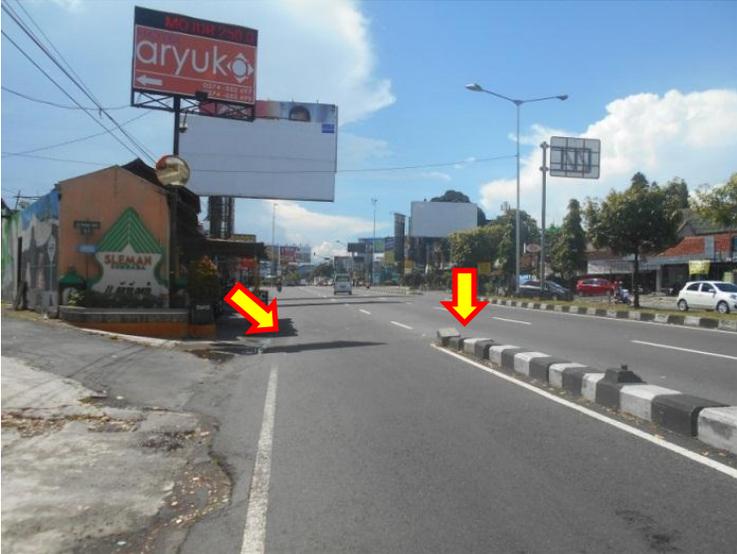
<p data-bbox="344 1019 1115 1089">- Kondisi marka jalan yang mulai terhapus dan median jalan yang rusak</p>

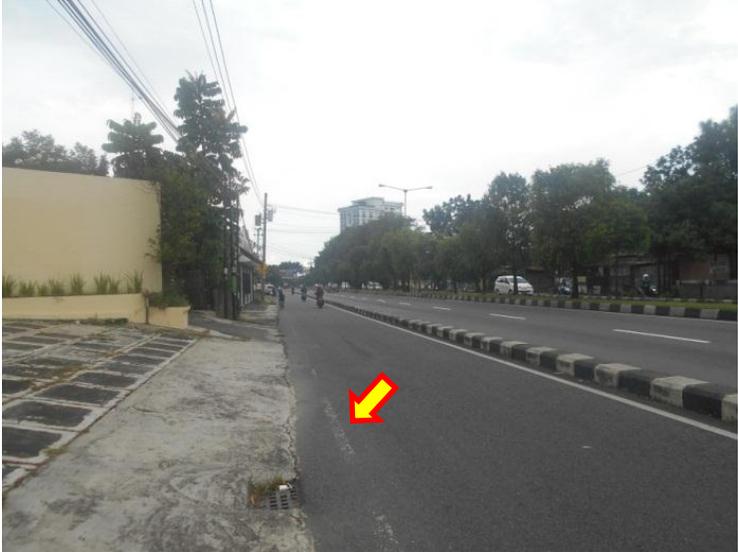
<p data-bbox="342 1019 932 1055">- Terdapat marka jalan yang mulai terhapus</p>

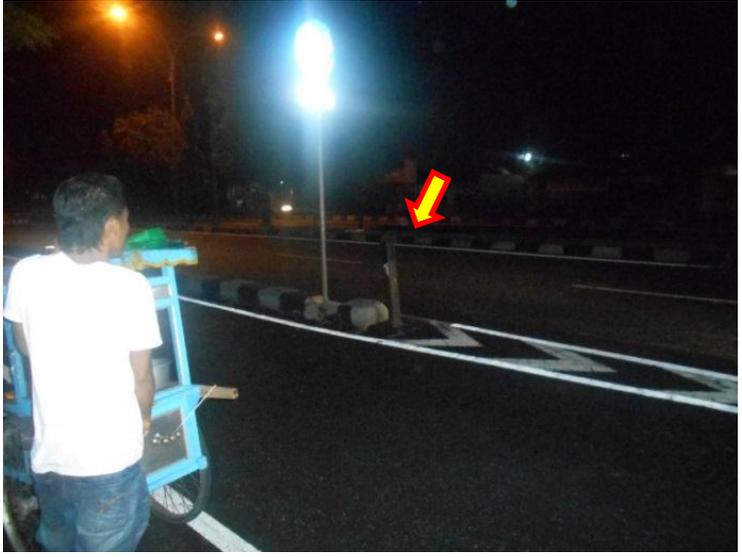
<p data-bbox="342 1024 867 1060">- Kondisi lampu delineator yang rusak</p>

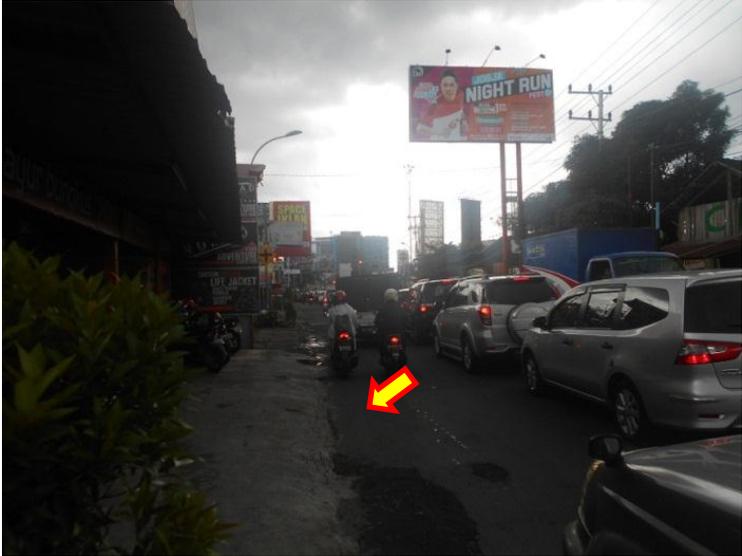
<p data-bbox="344 1019 1115 1109">- Terdapat garis marka yang sudah terhapus pada lengan utara simpang</p>

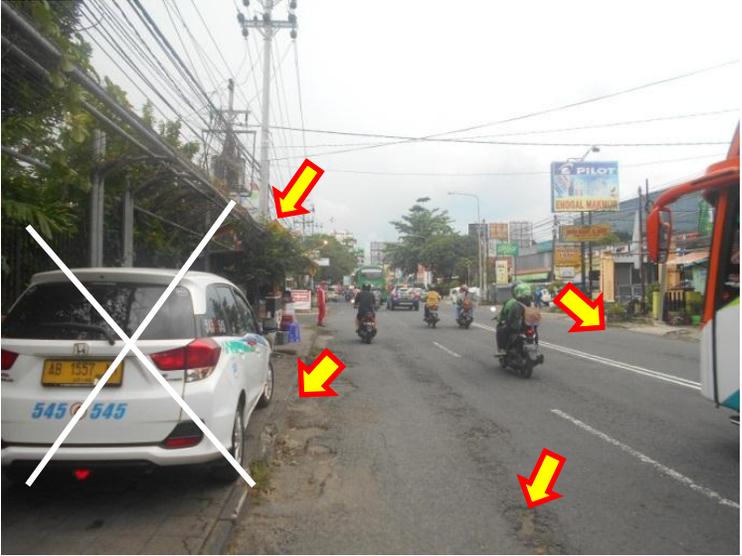
<ul style="list-style-type: none"> - Terdapat lubang pada jalan, tidak terdapat marka pada sisi jalan dan rambu yang terhalang pada sisi selatan lengan simpang

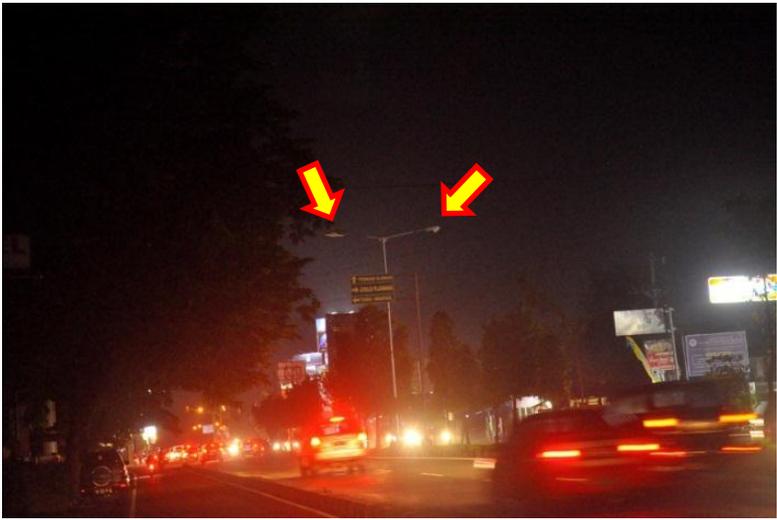
<p data-bbox="342 1003 1115 1092">- Terdapat lampu jalan yang kondisi lampu mati pada sisi kanan dan kiri</p>

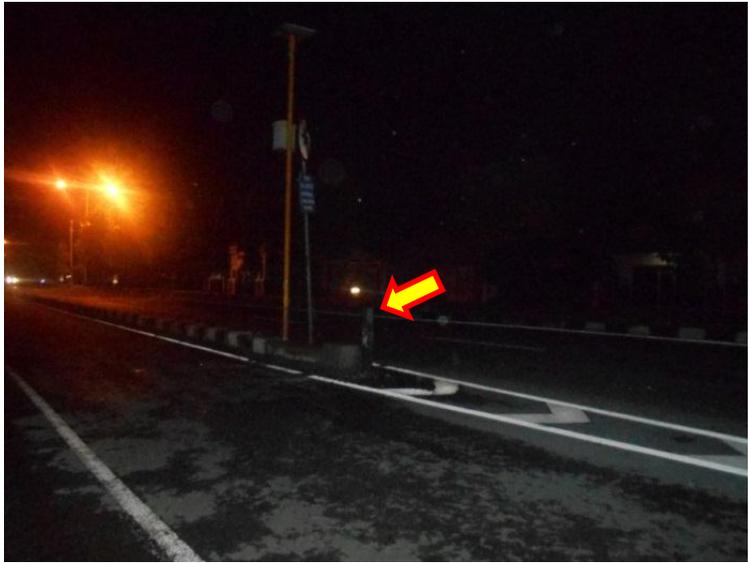
<ul style="list-style-type: none"> - Kondisi lampu delineator yang rusak - Kondisi rambu yang bengkok dan perlu dilakukan penyesuaian kembali

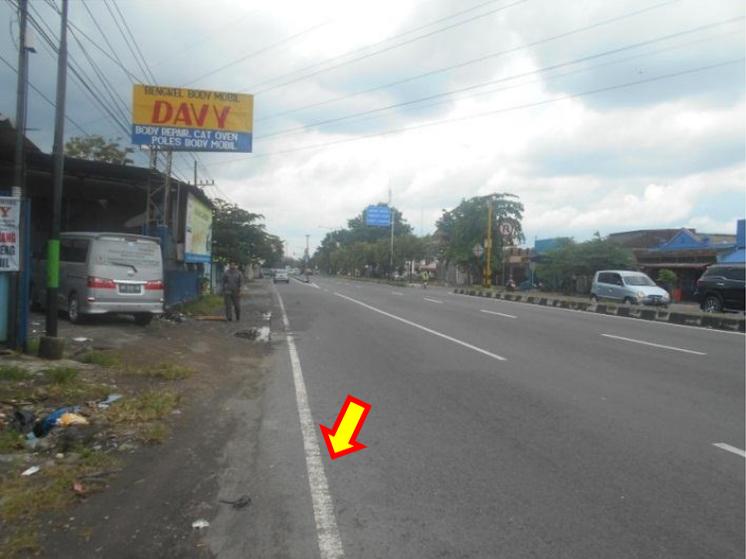
<p data-bbox="344 1019 947 1052">- Terdapat garis marka yang mulai memudar</p>

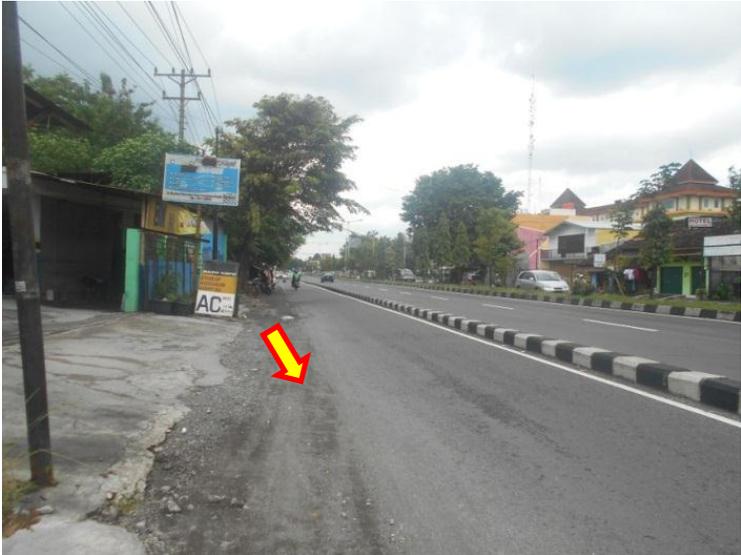
<p data-bbox="346 1019 1087 1055">- Terdapat garis marka yang sudah memudar dan hilang</p>

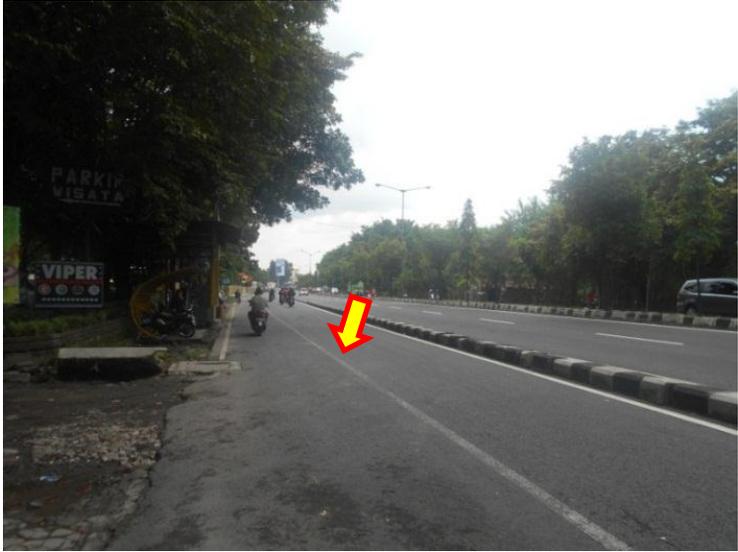
<p data-bbox="342 1024 961 1057">- Terdapat kondisi marka yang mulai terhapus</p>

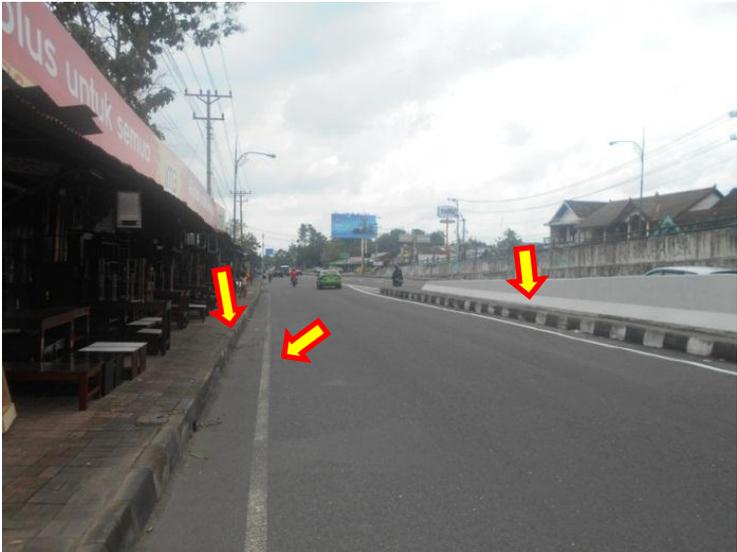
<p data-bbox="346 1019 1115 1109">- Terdapat kondisi marka yang mulai terhapus dan pinggir trotoar yang mulai hilang warna</p>

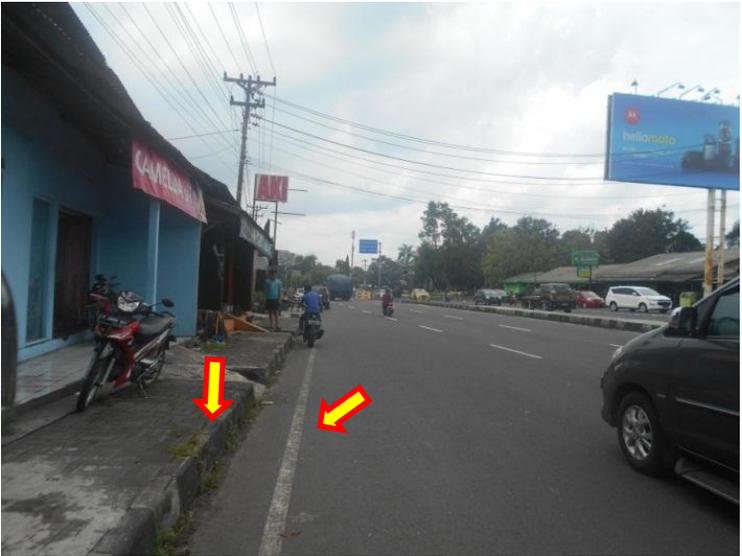
<p data-bbox="344 1019 1115 1110">- Terdapat kondisi marka yang mulai terhapus dan pinggir trotoar yang mulai hilang warna</p>

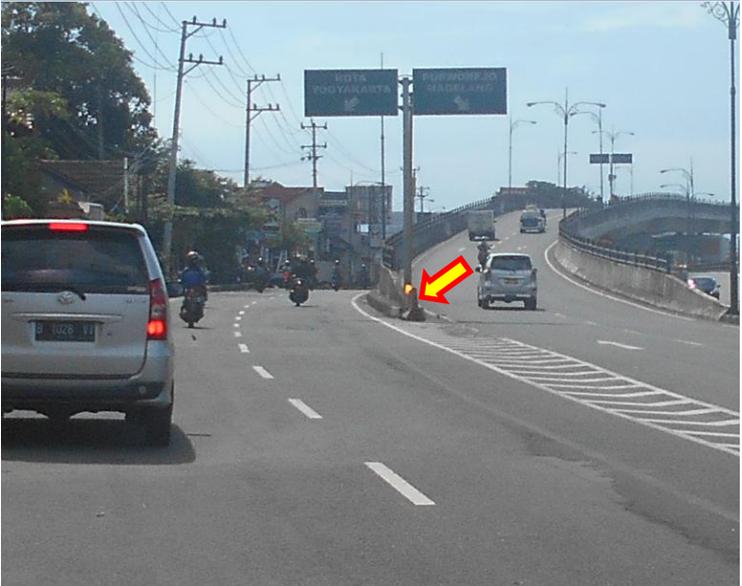
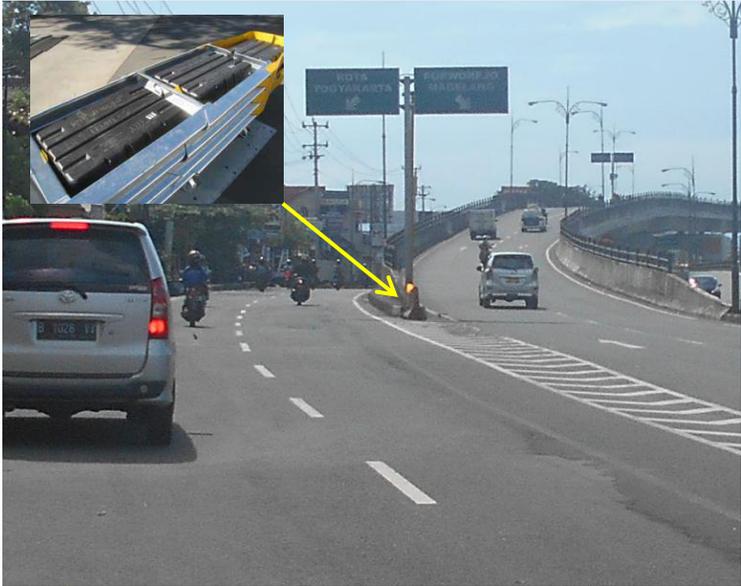
<ul style="list-style-type: none"> - Terdapat lokasi Hazart 	<ul style="list-style-type: none"> - Dilakukan pemasangan <i>crash cushion</i> yang berfungsi sebagai mengurangi tabrakan dengan ujung pagar kaku atau struktur titik berat di jalan kecepatan tinggi
