BAB 6

KESIMPULAN DAN SARAN

6.1 Kesimpulan

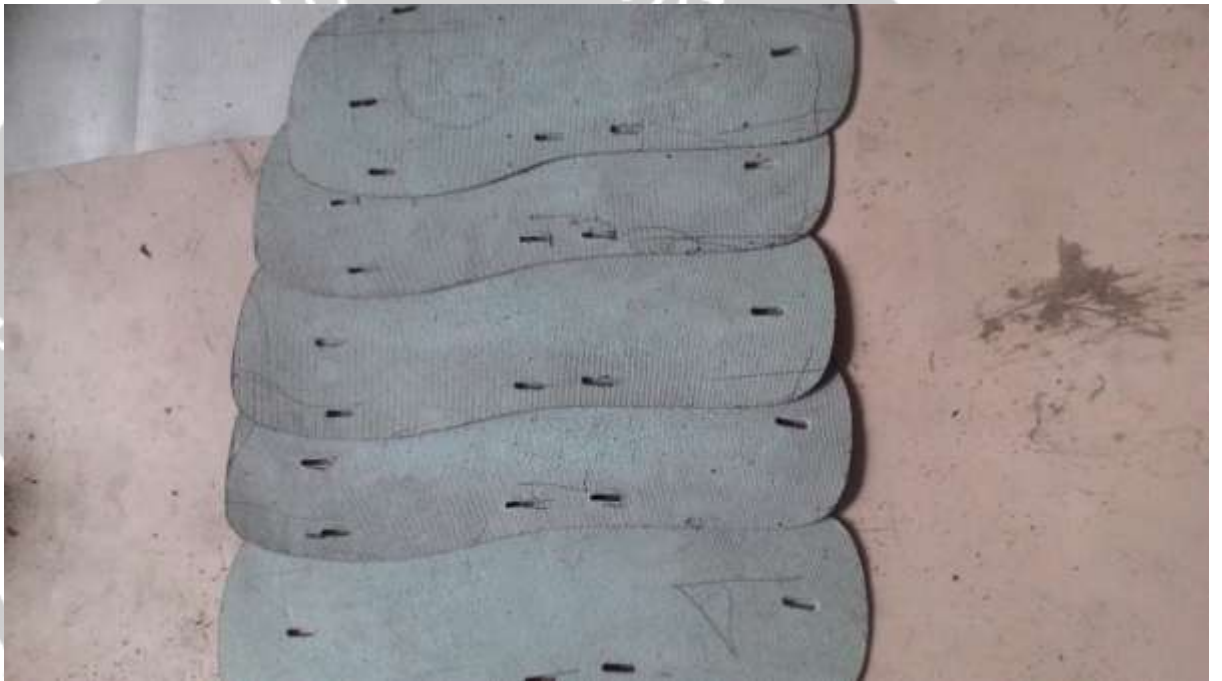
Faktor metode karena tidak ada batasan yang pasti dalam memberi lubang sandal Pekerja dalam melakukan proses memberi batasan lubang sandal dengan cara yang salah. Maka hal yang perlu dilakukan adalah sebagai berikut

Gambar Pola Sebelum Perbaikan

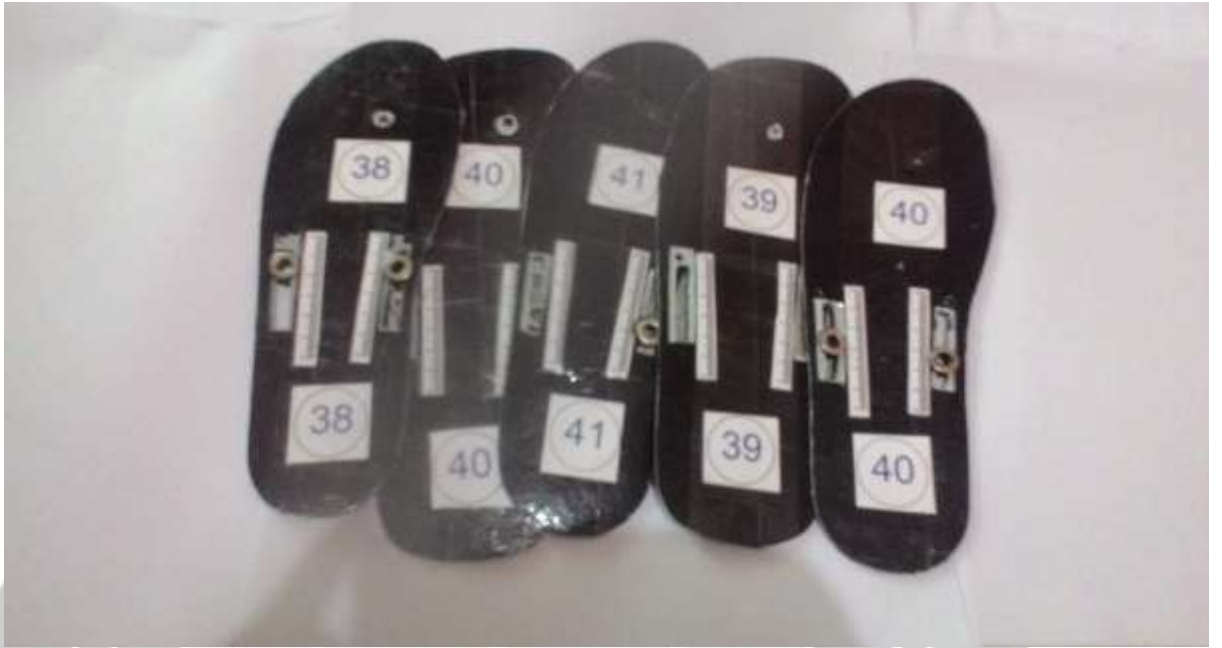
Gambar Pola Setelah Perbaikan

- i. Membuat pola yang tepat sesuai dengan ukuran lebar tali sandal.

- ii. Batasan titik pola sandal sudah pasti sehingga cara melubangi sandal sudah tepat.
- iii. Mengaplikasikan pola baru untuk sandal jepit vinil.

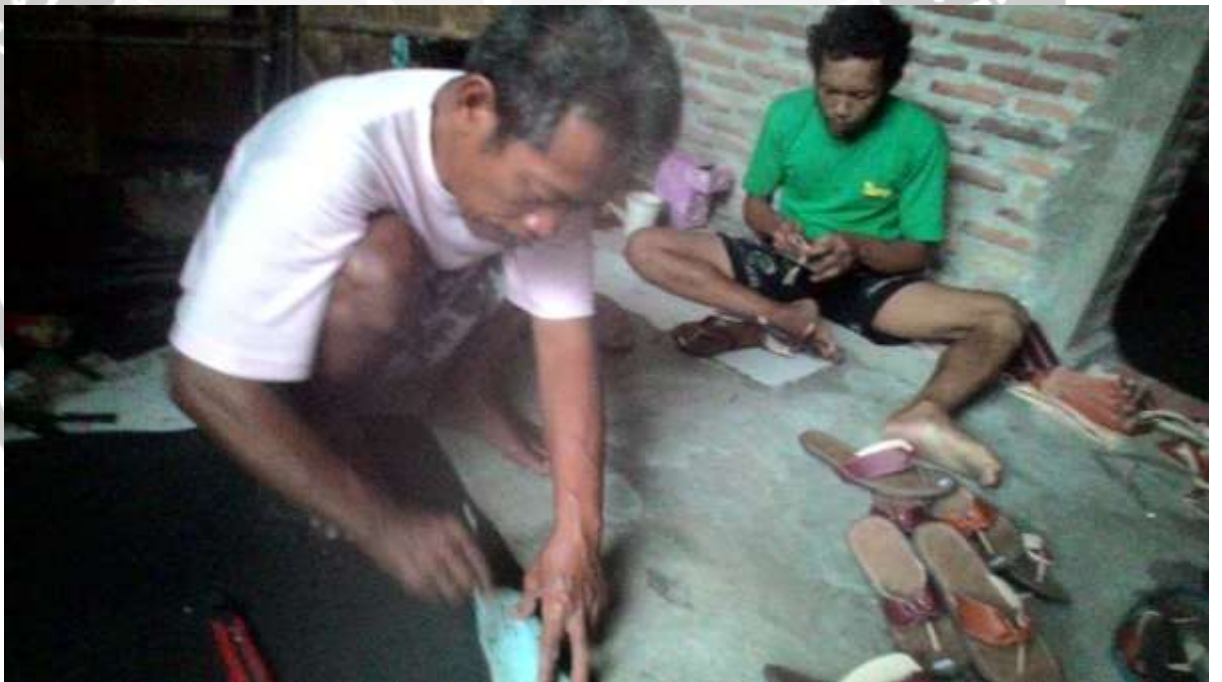
Penyebab kecacatan terjadi karena pekerja kurang teliti dalam pemberian lubang, pekerja pakai perkiraan karena tidak ada batasan lubang yang pasti dan pekerja tidak hati-hati karena pekerja kurang fokus, maka dalam mengatasi masalah tersebut hal yang perlu dilakukan adalah sebagai berikut:

Gambar Kondisi Pekerja

- i. Memperhatikan mata tata sebelum memulai pekerjaan.
- ii. Memperhatikan batasan titik lubang saat melubangi sandal.
- iii. Mengatur posisi pekerja saat bekerja supaya dapat fokus.

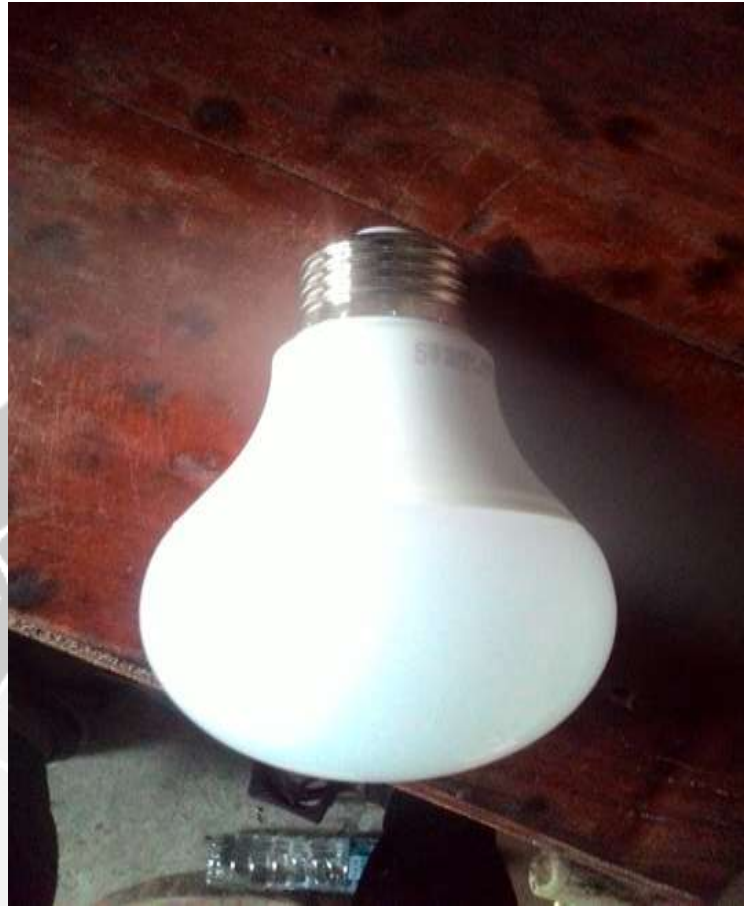
Cahaya yang kurang terang dapat membuat mengakibatkan hasil pembuatan sandal tidak sesuai. Karena bola lampu yang digunakan tidak layak untuk dipergunakan, ini membuat kondisi area kerja kurang terang. Maka dalam mengatasi masalah tersebut hal yang perlu dilakukan adalah sebagai berikut:

Gambar Bola Lampu LED

- i. Jika keadaan area kerja kurang terang, maka menggunakan bola lampu LED 5 watt. Hal ini membuat tempat area kerja ukuran 2 meter x 2 meter sudah cukup terang.
- ii. Membuat posisi bola lampu yang tepat untuk menerangi pekerjaan yang sedang berlangsung.

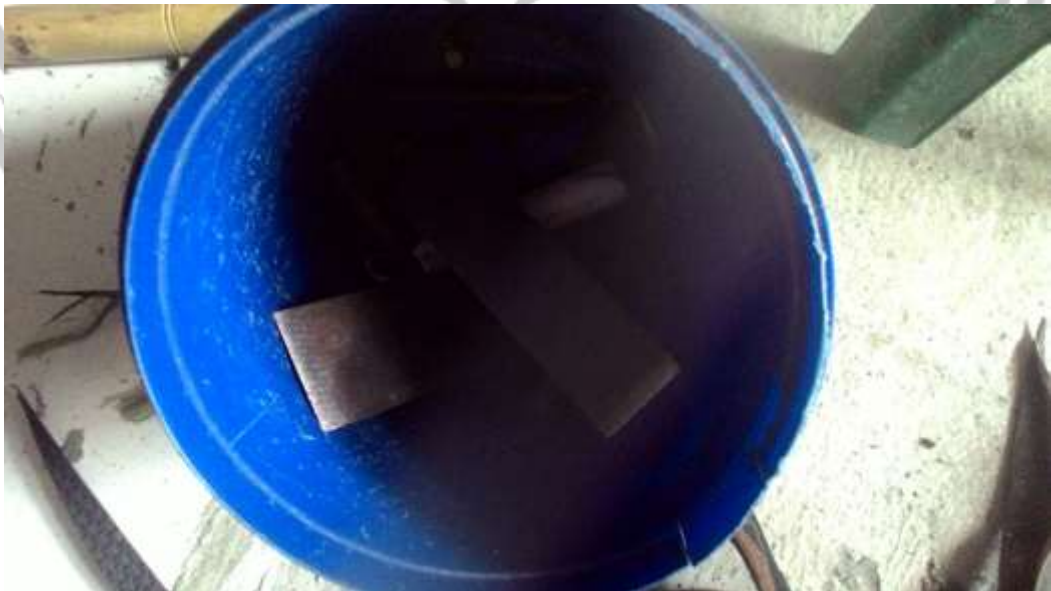
Alat merupakan faktor pendukung untuk kelancaran proses produksi. Pekerja dalam melakukan proses memberi batasan lubang sandal dengan alat yang kurang dirawat. Maka hal yang perlu dilakukan adalah sebagai berikut

Gambar Tempat Alat Sebelum Perbaikan

- i. Membuat tempat alat secara tertutup untuk mencegah alat tumpul (alat pelubang sandal) tidak terjadi korosi sehingga memudahkan dalam merawat alat.
- ii. Mengasah alat tumpul dalam waktu tertentu secara berkala.

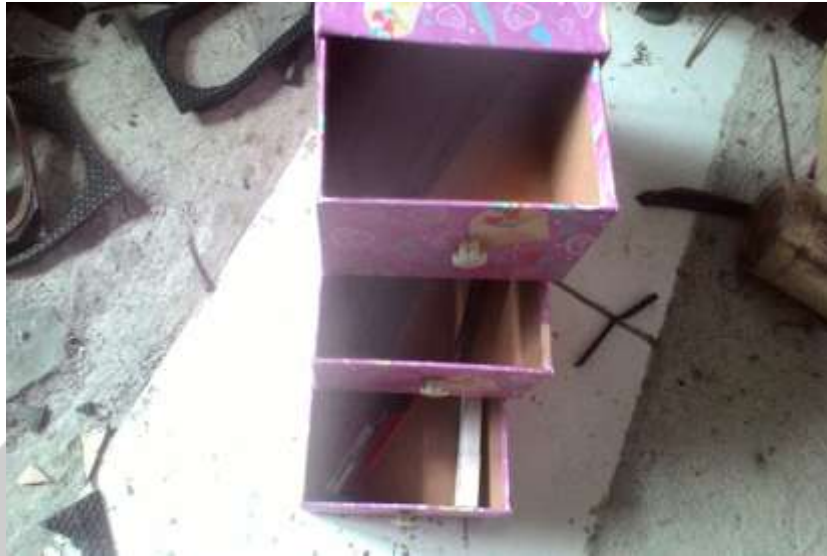
Gambar Tempat Penyimpanan Alat Sesudah Perbaikan

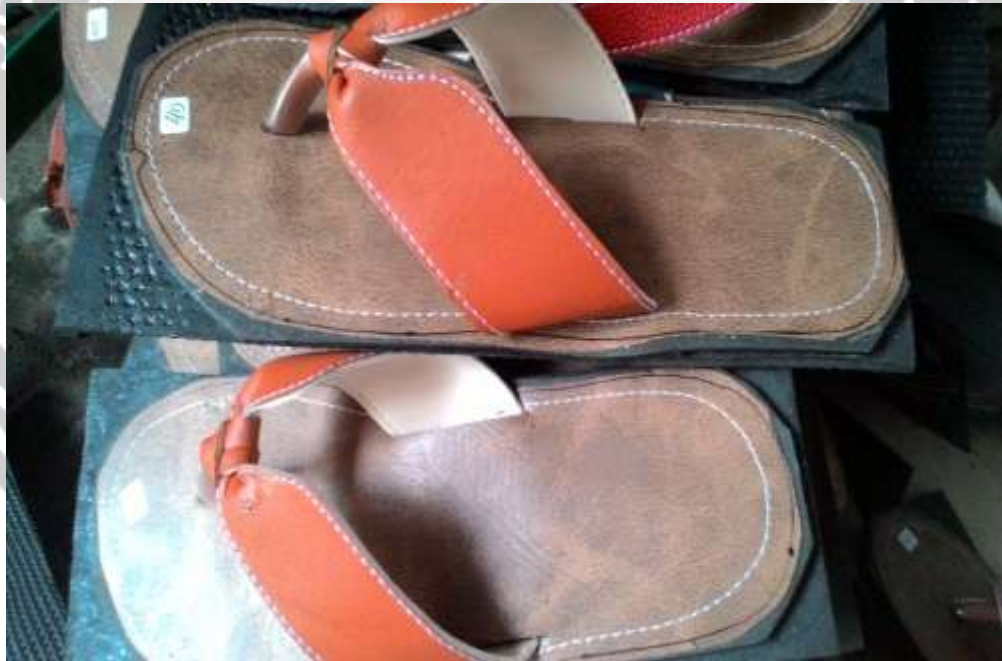
3. Hasil perbaikan yang telah di jalankan kecacatan sebelum perbaikan terjadi penurunan setelah dilakukan perbaikan dari 10,83% menjadi 4,17%. Terjadi penurunan sebesar 6,66%

Hasil Perbaikan

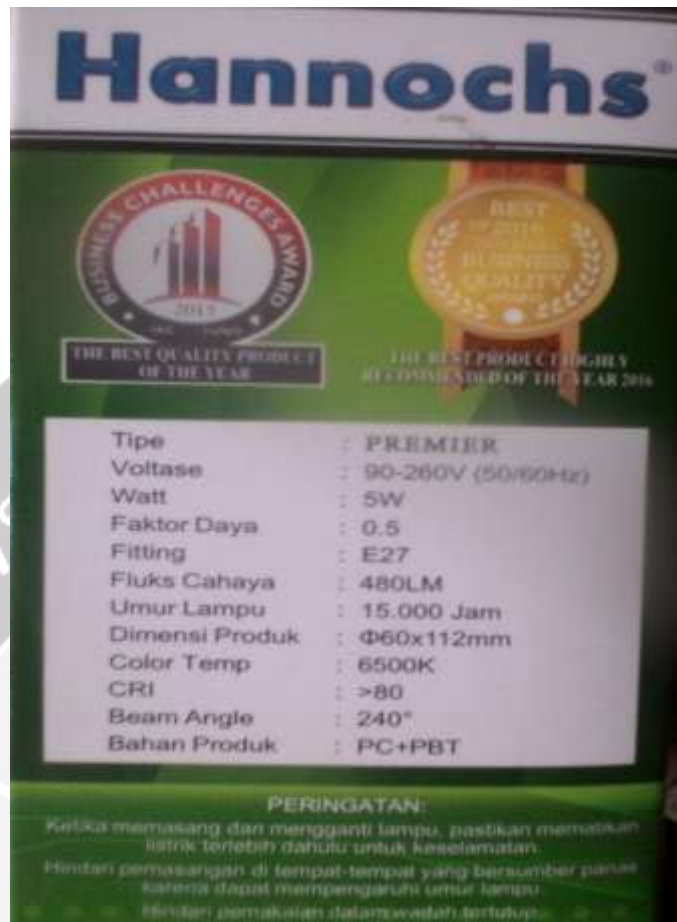
Gambar Spesifikasi Lampu LED
