# PELAJARAN DARI GEMPA BUMI YOGYAKARTA 27 MEI 2006

Ferianto Raharjo<sup>1</sup>, Yoyong Arfiadi<sup>2</sup>, Ade Lisanton<sup>3</sup>, FX. Nurwadji Wibowo<sup>4</sup>

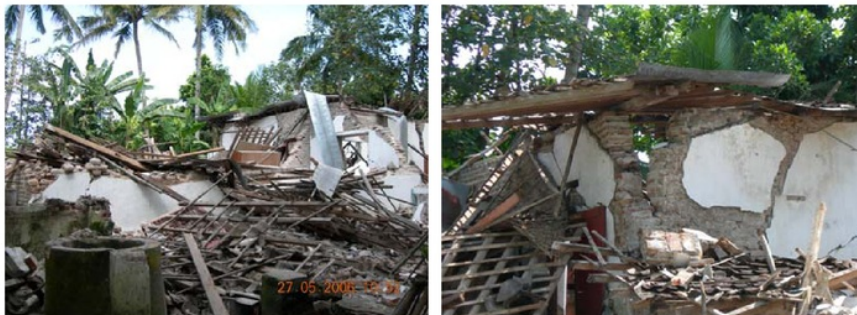
Kerusakan paling parah pada bangunan non teknis (*non-engineered buildings*) umumnya terjadi pada bangunan tembokan (tanpa perkuatan struktur beton bertulang ataupun struktur baja) dengan kualitas bahan dan pelaksanaan yang rendah. Spesi yang digunakan umumnya spesi kapur tras tanpa semen, sehingga sangat rentan terhadap guncangan gempa. Gambar 1 menunjukkan rumah tembok satu batu yang roboh di daerah Bambanglipura, Bantul. Rumah merupakan rumah tembok dengan

pasangan bata ketebalan satu batu, spesi kapur dan tanpa perkuatan kolom dengan tulangan di pertemuan tembok serta tanpa balok keliling pada bagian atas dinding yang mengikat antar kolom. Kebanyakan rumah yang roboh di daerah yang paling parah merupakan rumah-rumah seperti ini.

**Gambar 1.** Rumah pasangan bata satu batu dengan spesi kapur yang roboh di daerah Bambanglipura, Bantul

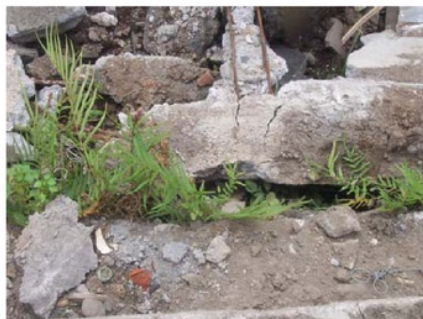
Pada beberapa kasus ditemui beberapa rumah dengan perkuatan balok dan kolom praktis yang juga mengalami kerusakan dikarenakan pendetailan yang kurang baik, misalnya tulangan kolom yang tidak diteruskan sampai ke fondasi, menyebabkan kolom mudah roboh apabila terkena beban gempa (lihat Gambar 2).

**Gambar 2.** Tulangan kolom yang tidak diteruskan sampai ke fondasi

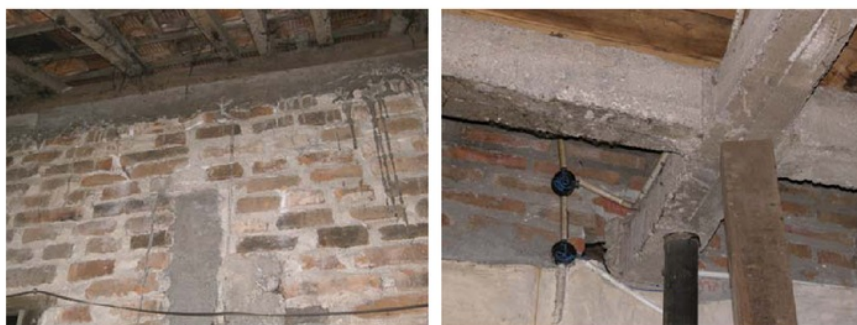
Contoh lain dari kasus ini adalah balok keliling dan kolom yang tidak saling bertemu [lihat Gambar 3(a)] serta balok yang hanya menumpu pada tembok [lihat Gambar 3(b)] yang menyebabkan struktur rumah tidak kuat menahan beban gempa.

**Gambar 3.** Balok keliling dan kolom yang tidak saling bertemu

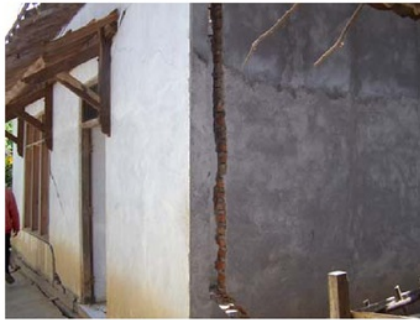
Pada banyak kasus, dinding rumah roboh disebabkan tidak adanya pengangkuran ke kolom (lihat Gambar 4).

**Gambar 4.** Tembok yang tidak diikat dengan angkur pada kolom

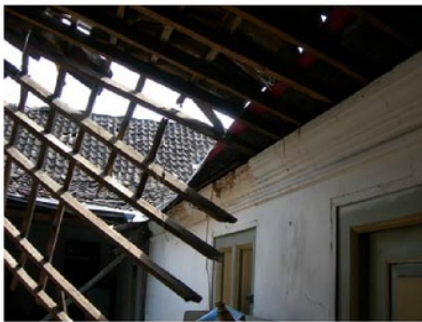
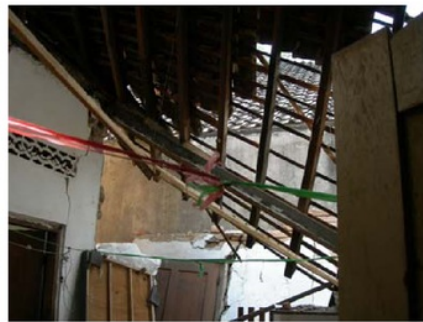
Terdapat pula kasus di mana bagian atap lepas karena kurangnya ikatan antara konstruksi atap dan dinding pemikulnya. Selain itu terdapat pula kasus di mana rumah tidak roboh tetapi membahayakan jika dihuni karena gunungan dan tembok yang menjadi struktur utama rusak berat, struktur atap lepas dari tembok karena kurangnya ikatan seperti ditunjukkan pada sebuah rumah di daerah jalan Parangtritis (Gambar 5).

(a) Ikatan atap lepas

**Gambar 5.** Ikatan atap lepas, gunungan dan tembok retak

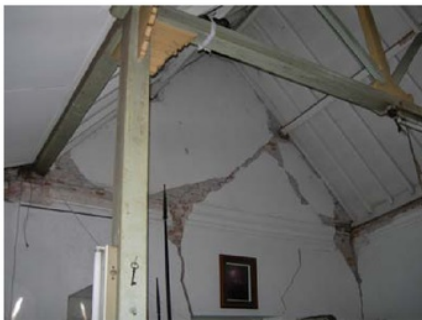
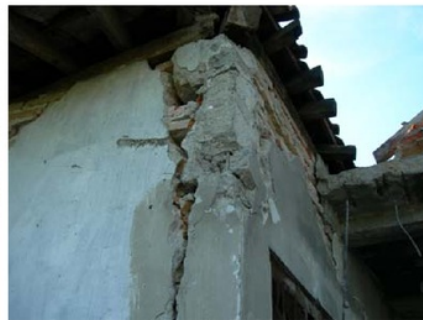
(b) Gunungan dan tembok retak

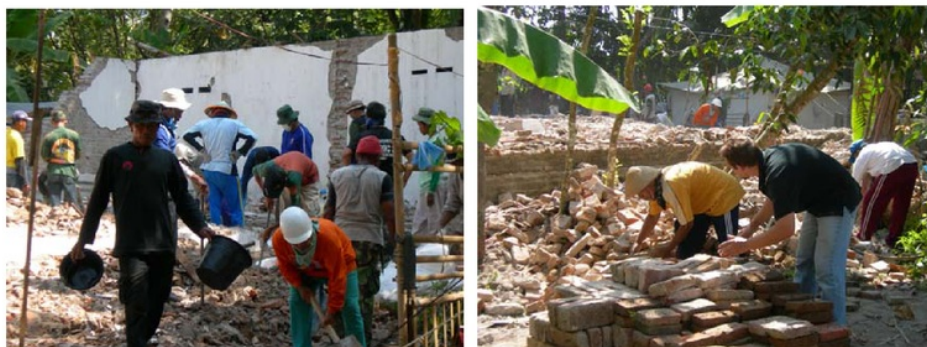
Gambar 6. Pembuangan reruntuhan bangunan dan pemilihan bagian yang dapat dipakai kembali

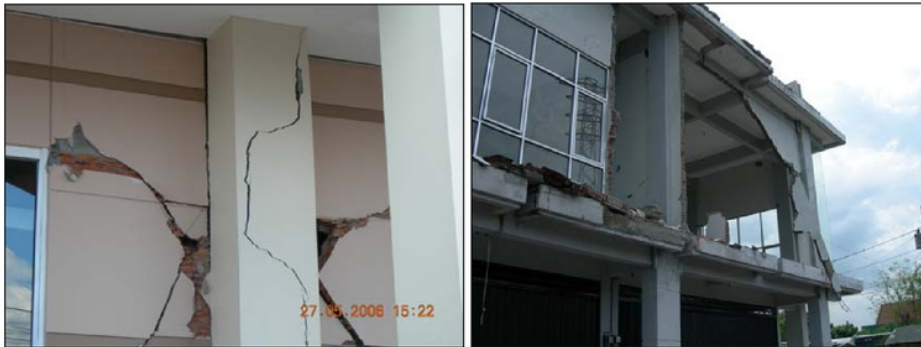
(a) Retak pada tembok Ambarukmo Plaza      (b) Dinding jatuh di Seturan Plaza

**Gambar 7.** Kerusakan tembok pada struktur rangka beton bertulang

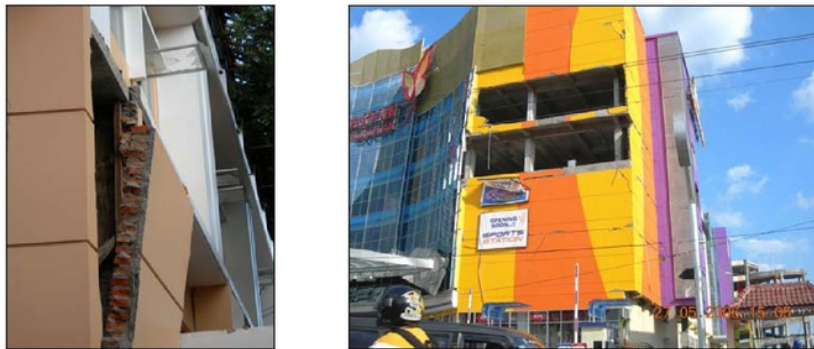
(c) Tembok lepas di kampus UIN      (d) Tembok lepas pada Sapphire Square

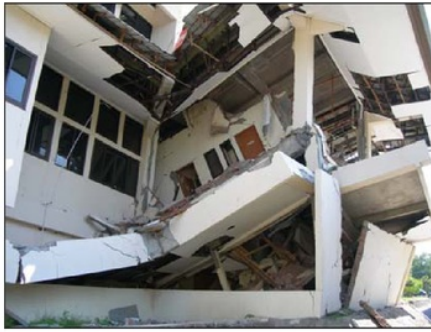
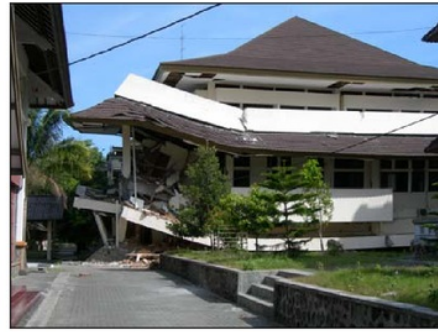
Gambar 8 menunjukkan kerusakan yang terjadi pada salah satu gedung di kampus Institut Seni Indonesia (ISI) di mana lantai paling bawah runtuh, sehingga bangunan menjadi roboh. Sebagian besar kolom di lantai bawah patah, baja tulangan tertekuk dan bangunan roboh.

(a). Bangunan ISI yang runtuh

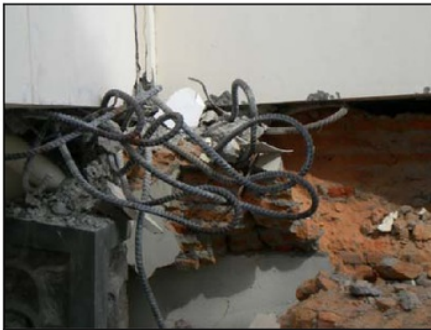
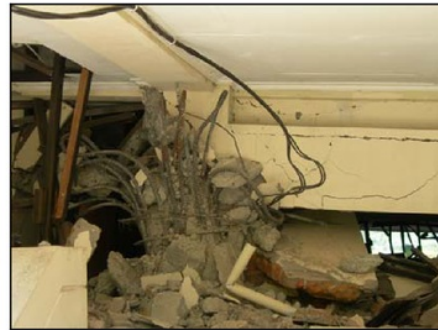
(b) Sebagian kolom runtuh dan tulangan tertekuk

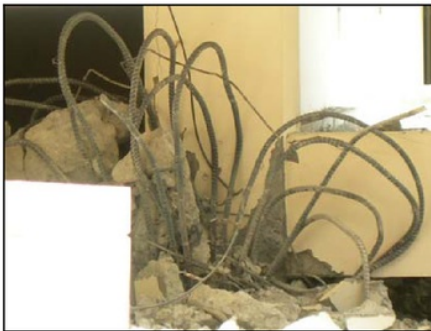
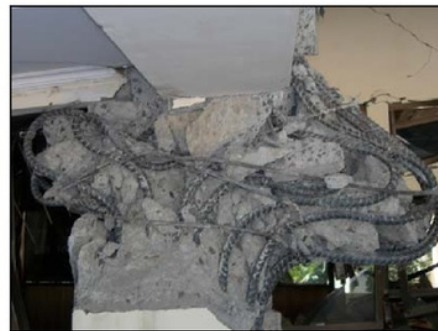
(c) Kolom yang rusak

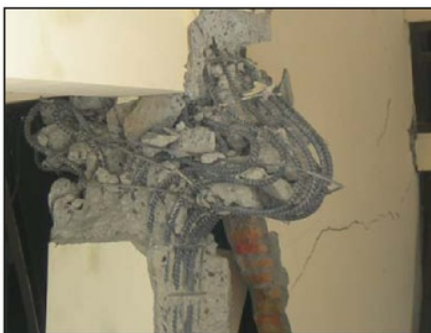
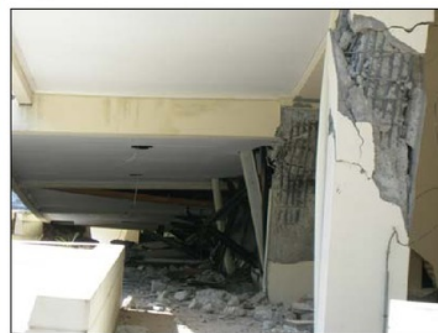
(d) Kolom rusak, tulangan tertekuk, sebagian masih berdiri

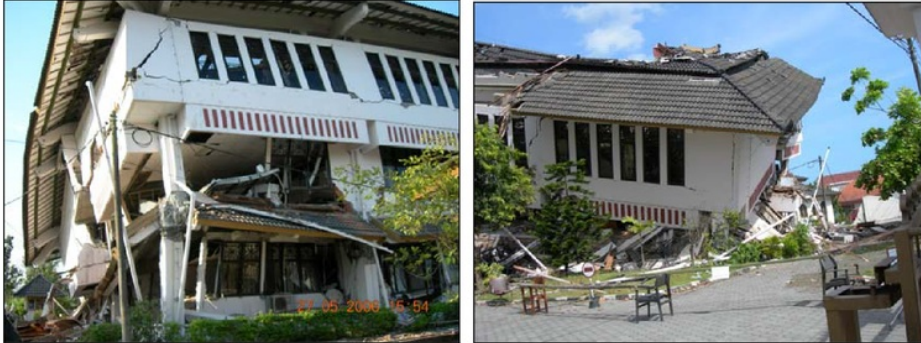
Gedung lain yang runtuh di daerah yang berdekatan dengan kampus ISI adalah gedung BPKP (Badan Pemeriksa Keuangan dan Pembangunan). Kolom lantai bawah rusak sehingga gedung roboh seperti terlihat pada Gambar 9. Dari detail pada bagian kolom yang rusak tampak bahwa pemasangan sengkang yang kurang memadai kemungkinan menjadi salah satu penyebab terjadinya keruntuhan.

(a) Gedung BPKP runtuh view 1-2

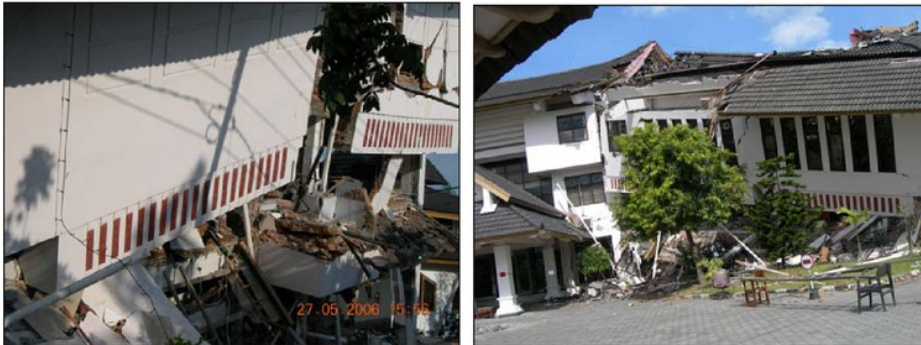
(b) Gedung BPKP runtuh view 3-4

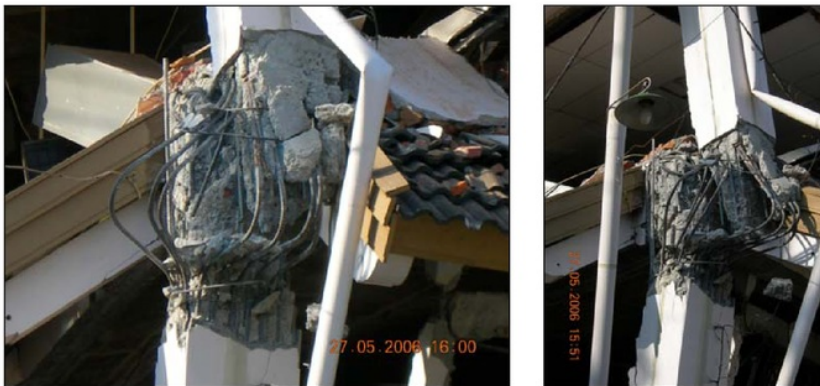
(c). Kolom gedung BPKP yang runtuh

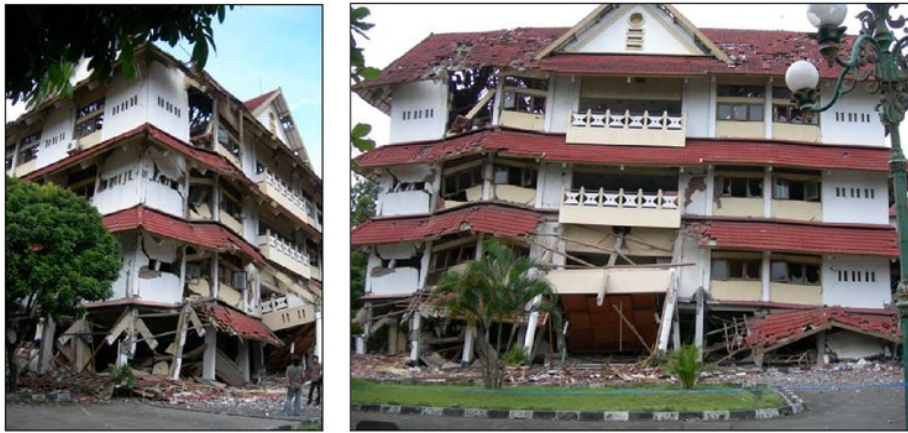
(a) Gedung STIE Kerjasama view 1-2

Pada beberapa gedung tersebut terlihat bahwa telah terjadi *soft story effect* di mana terdapat kelemahan pada tingkat bawah bangunan. Kerusakan serupa juga terjadi pada suatu bangunan lainnya seperti terlihat pada Gambar 11.

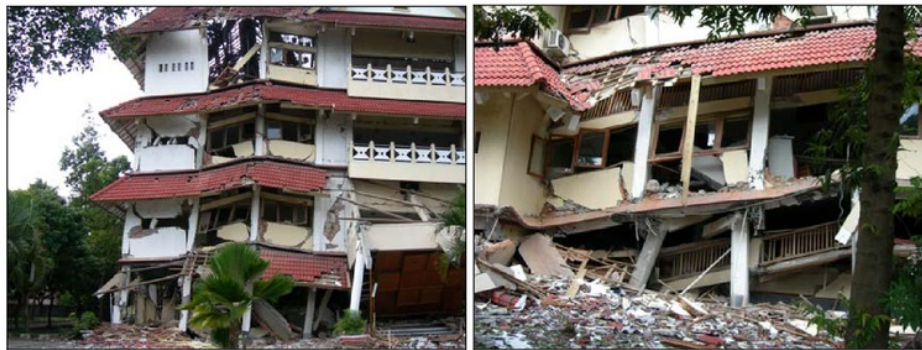
(b) Gedung STIE Kerjasama view 3-4

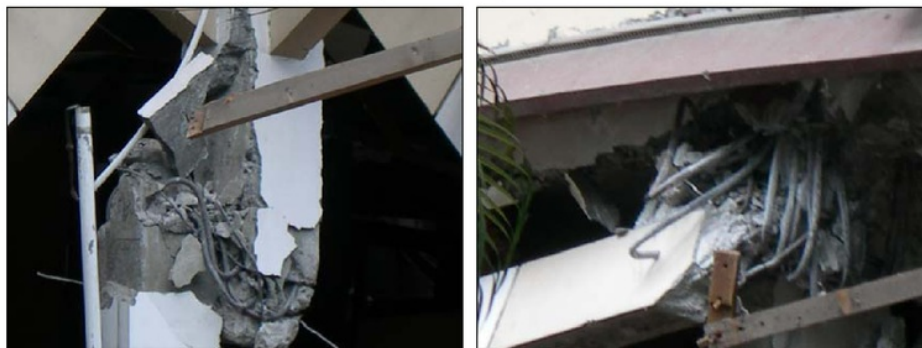
(c) Kerusakan pada kolom gedung STIE Kerjasama

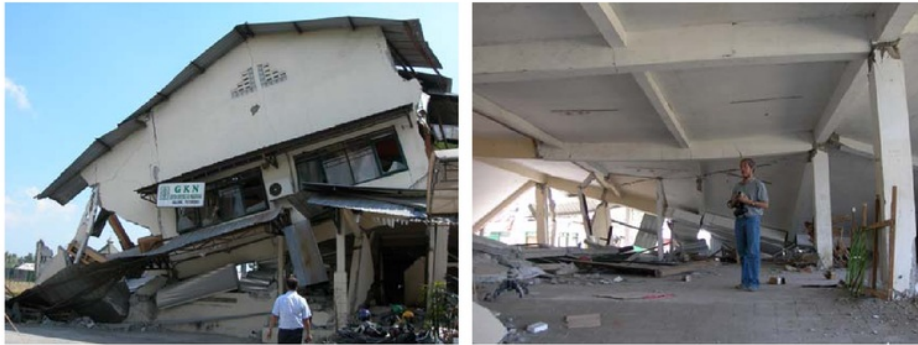
**Gambar 11.** Kerusakan pada kolom lantai bawah

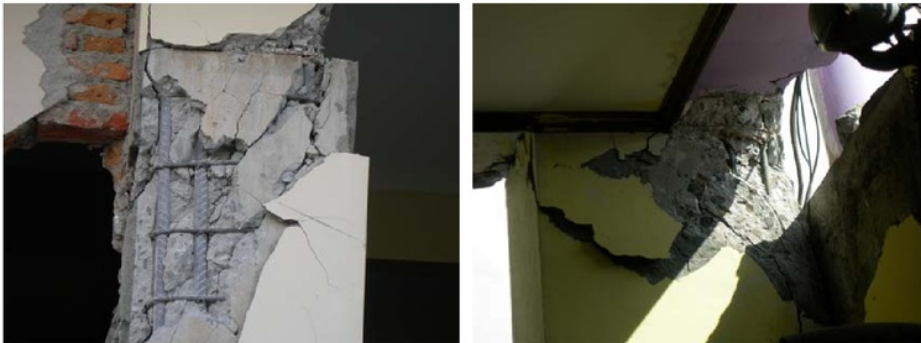
Selain kerusakan yang menyebabkan runtuhnya bangunan, banyak juga gedung yang mengalami kerusakan yang cukup berbahaya jika tidak segera dilakukan perbaikan dan perkuatan. Gambar 12 menunjukkan beberapa kerusakan yang terjadi pada kolom pada bangunan yang tidak runtuh total.

(a) Kolom rusak 1

**Gambar 12.** Kolom rusak berat

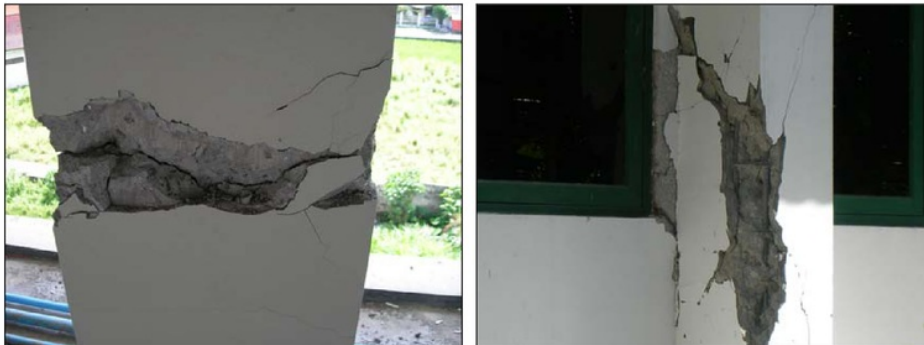
(b) Kolom rusak 2

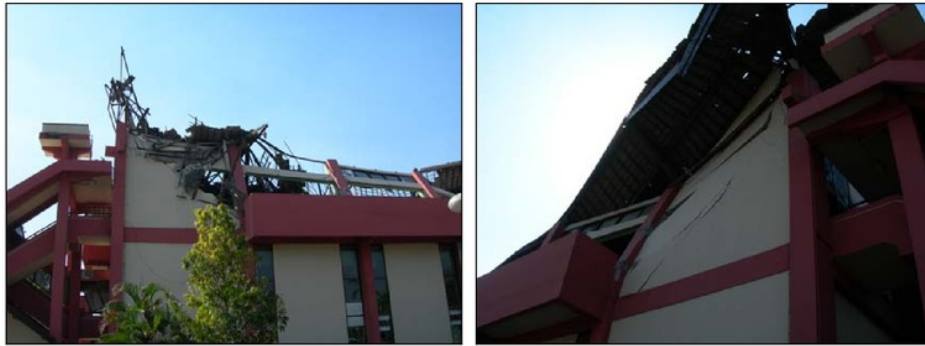
Selain kerusakan tersebut, beberapa gedung juga mengalami kerusakan di lantai paling atas. Umumnya lantai atas yang rusak, merupakan ruang dengan jarak antar kolom yang lebar dengan atap dari kuda-kuda baja. Kerusakan kemungkinan disebabkan oleh kurangnya kekakuan pada kolom tingkat atas atau struktur rangka

yang rusak. Beberapa kerusakan dapat dilihat misalnya pada gedung Among Rogo di mana struktur atapnya runtuh seperti ditunjukkan pada Gambar 13.

**Gambar 13.** Gedung Among Rogo

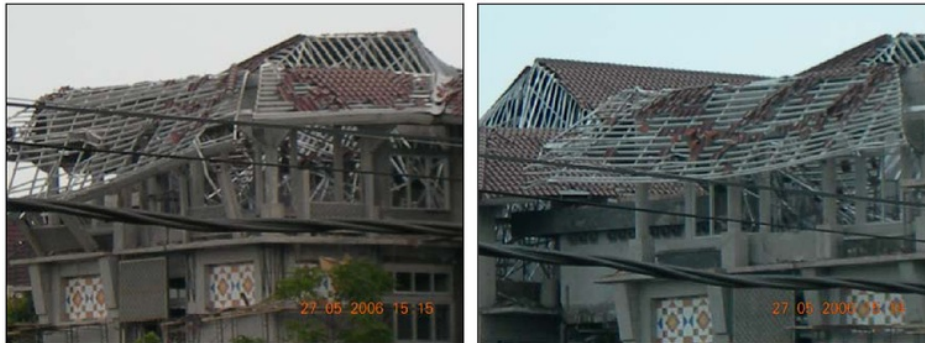
Kerusakan atap juga terjadi pada gedung UIN yang sedang dibangun di mana struktur rangka atap beberapa kolom mengalami kerusakan seperti terlihat pada Gambar 14.

**Gambar 14.** Gedung UIN yang sedang dibangun rusak parah pada atapnya

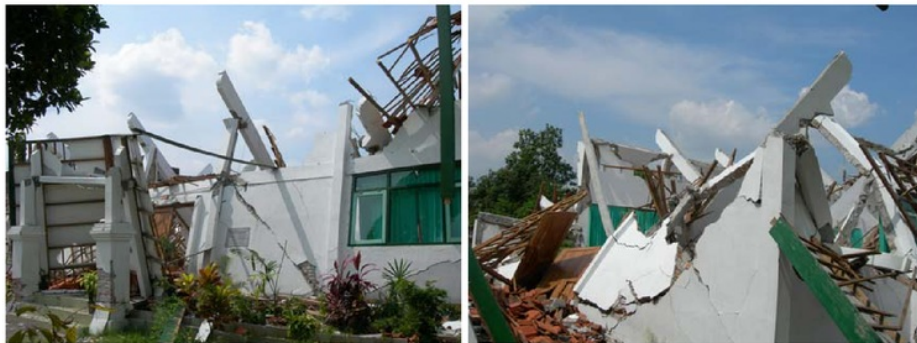
Kerusakan serupa terjadi juga pada aula sekolah (satu lantai) yang dikelola oleh Yayasan Sang Timur (Gambar 15).

**Gambar 15.** Aula gedung sekolah Sang Timur
