Berdasarkan hasil penelitian dan analisis terhadap kerusakan ruas Jalan Grompol-Jambangan, maka dapat disimpulkan bahwa:

## DOKUMENTASI HASIL SURVEI

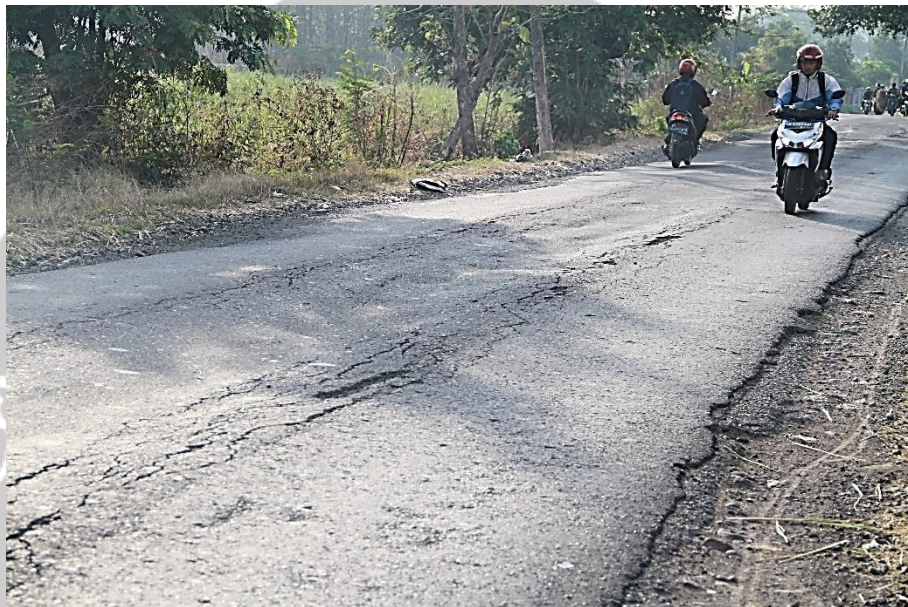
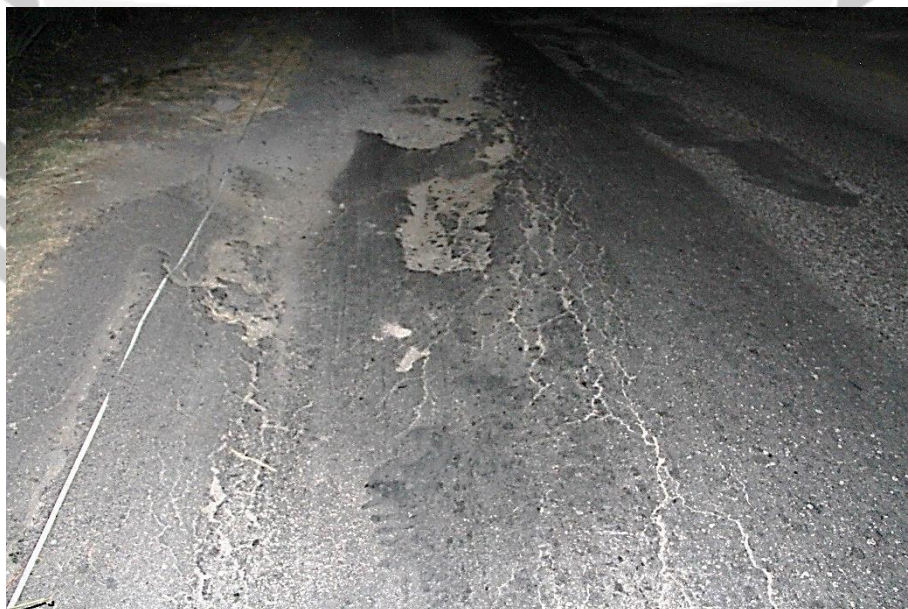
### Kerusakan Jalan Akibat Ambles

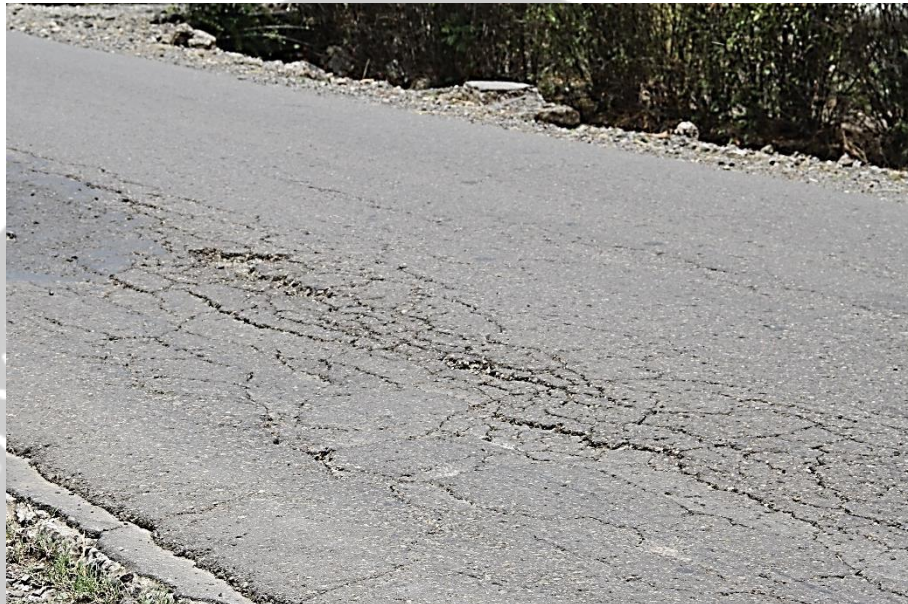
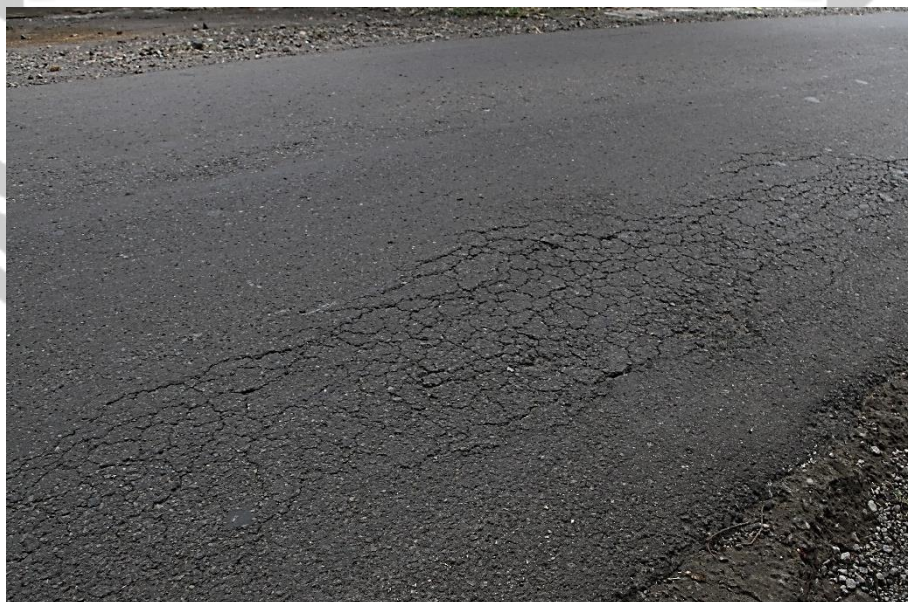
Kerusakan Jalan Akibat Retak Kulit Buaya

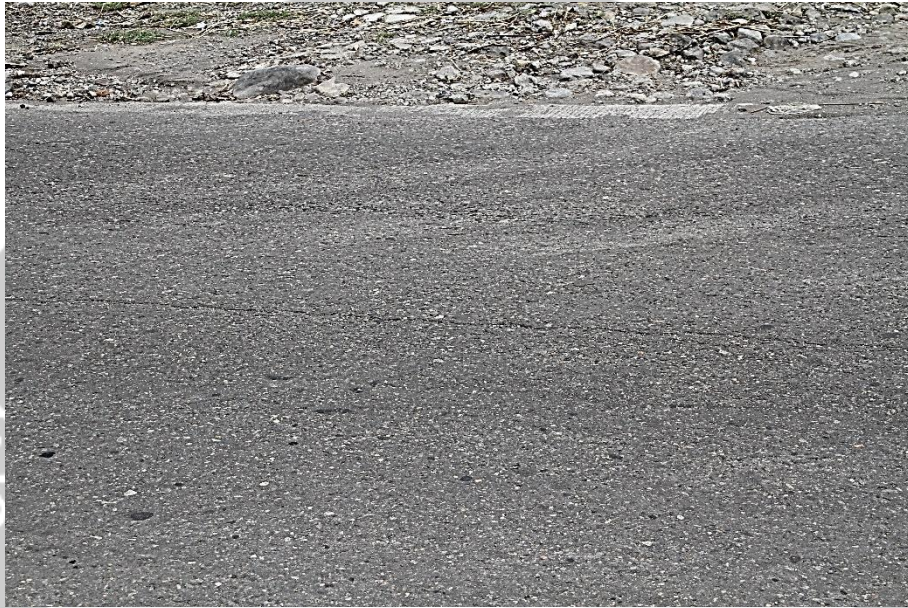
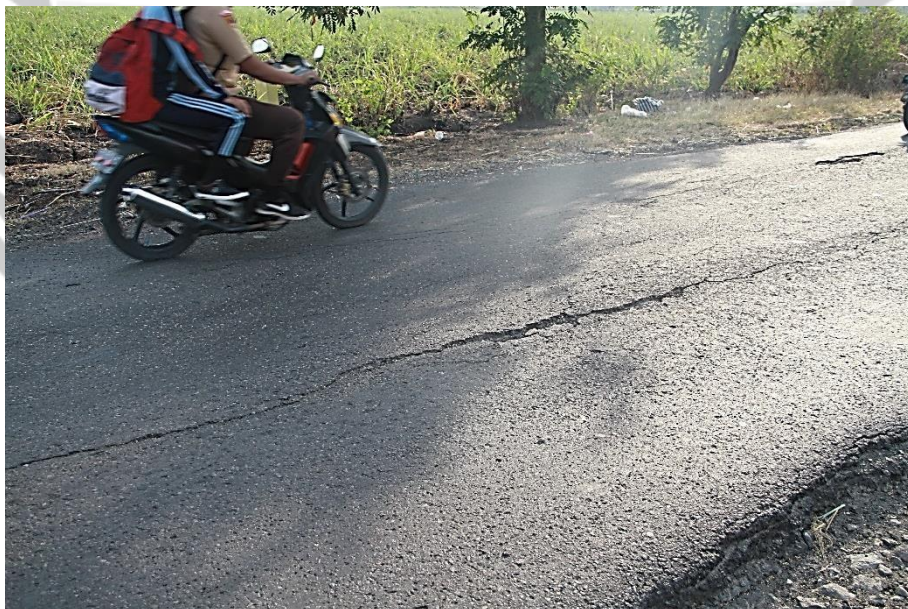
Kerusakan Jalan Akibat Retak Memanjang

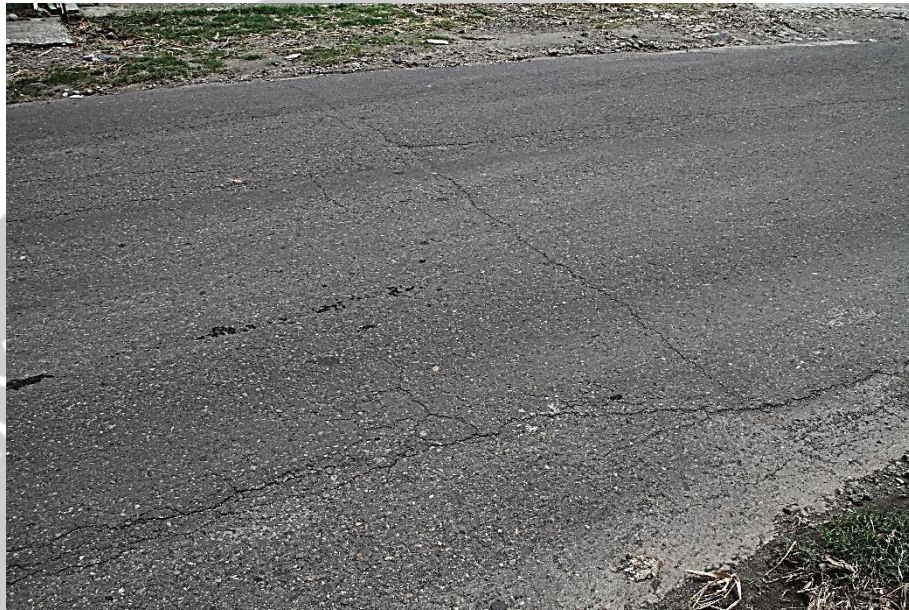
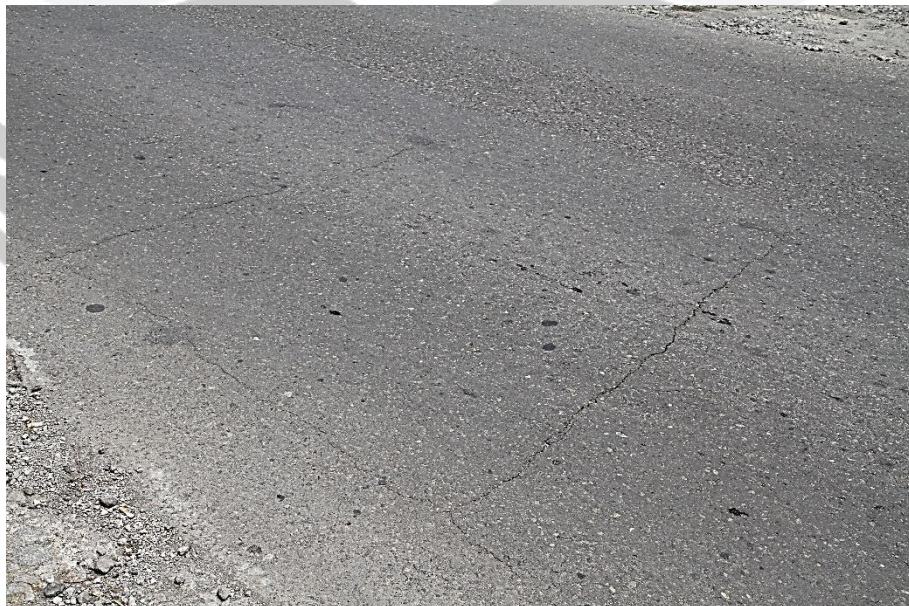
### Kerusakan Jalan Akibat Retak Melintang

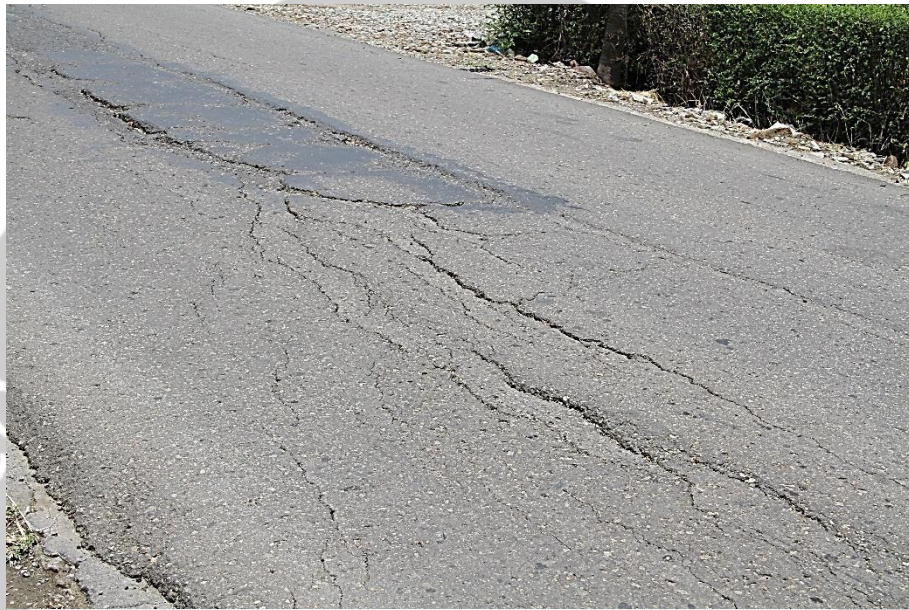
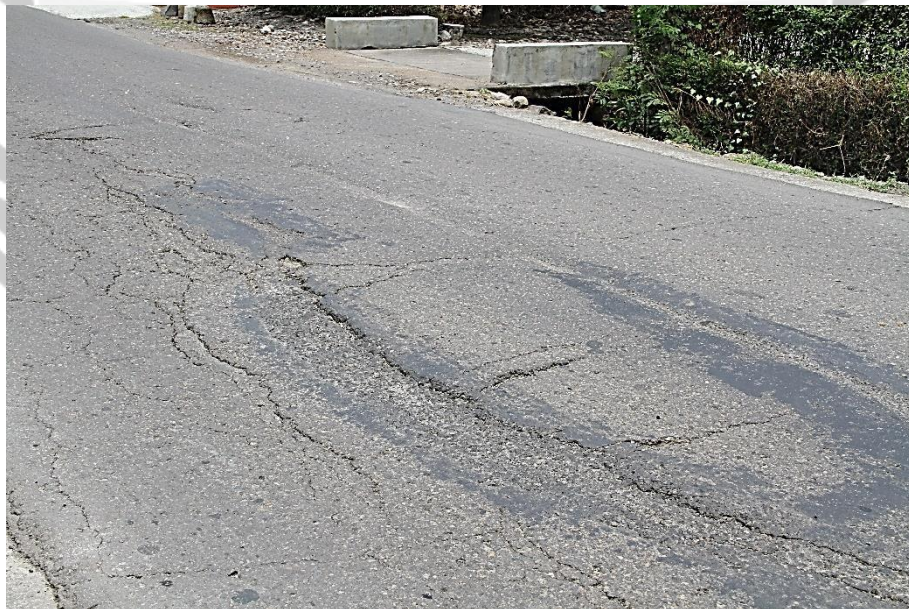
Kerusakan Jalan Akibat Retak Berkelok-kelok

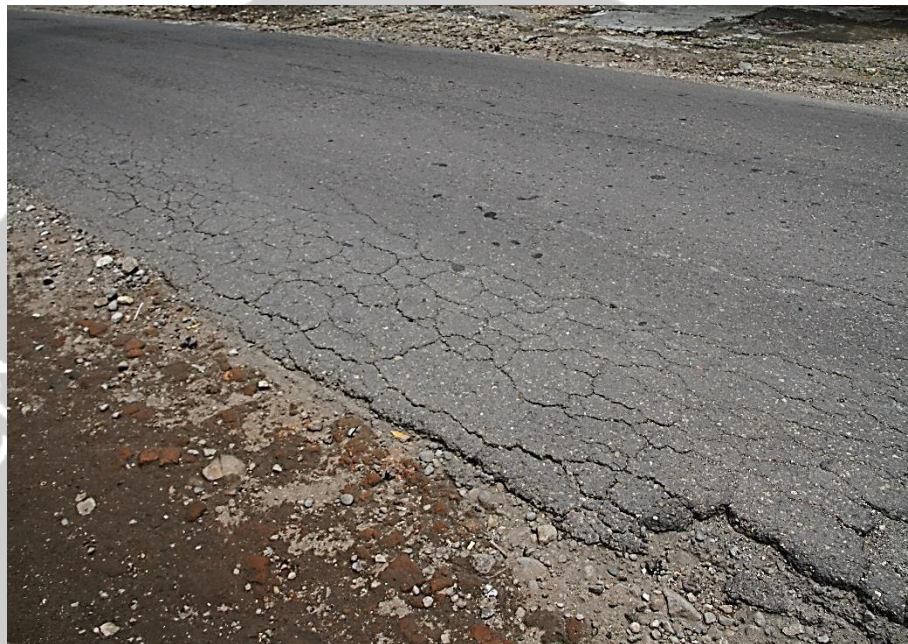
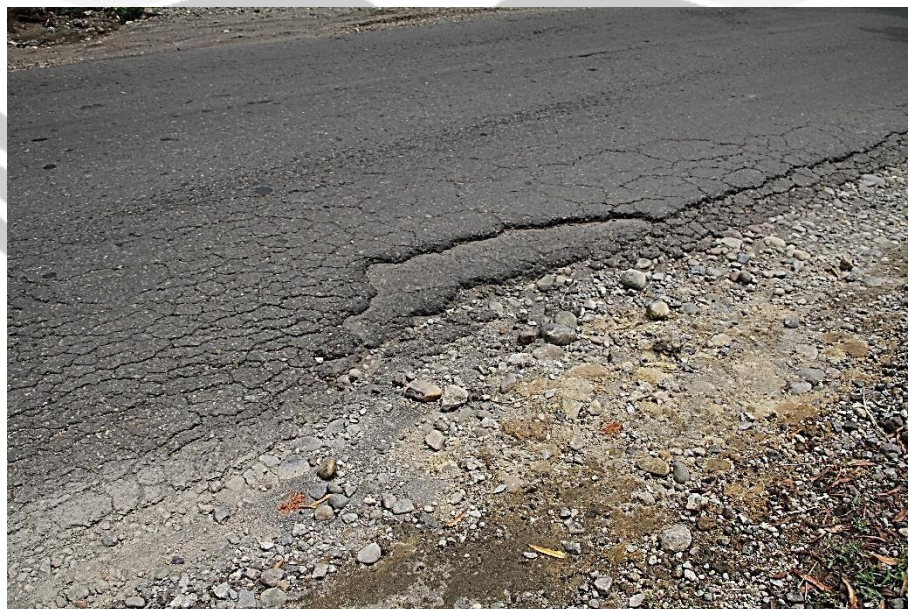
### Kerusakan Jalan Akibat Retak Pinggir

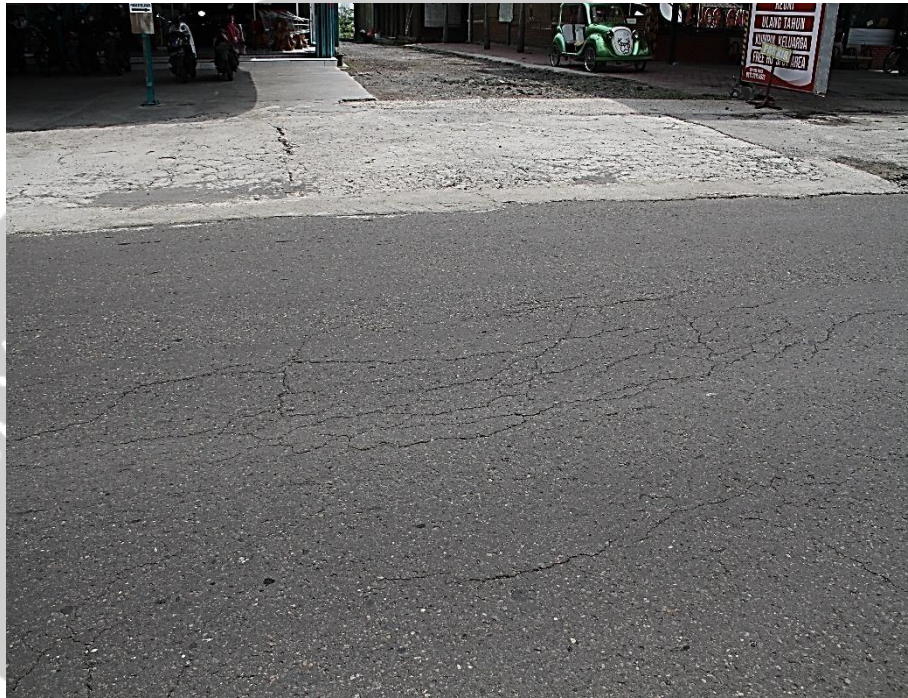
### Kerusakan Jalan Akibat Retak Blok

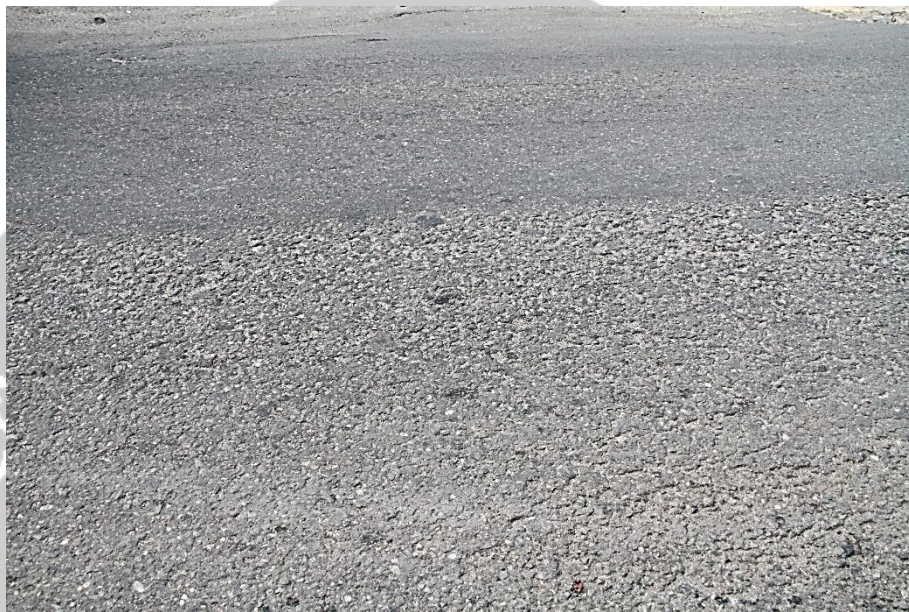
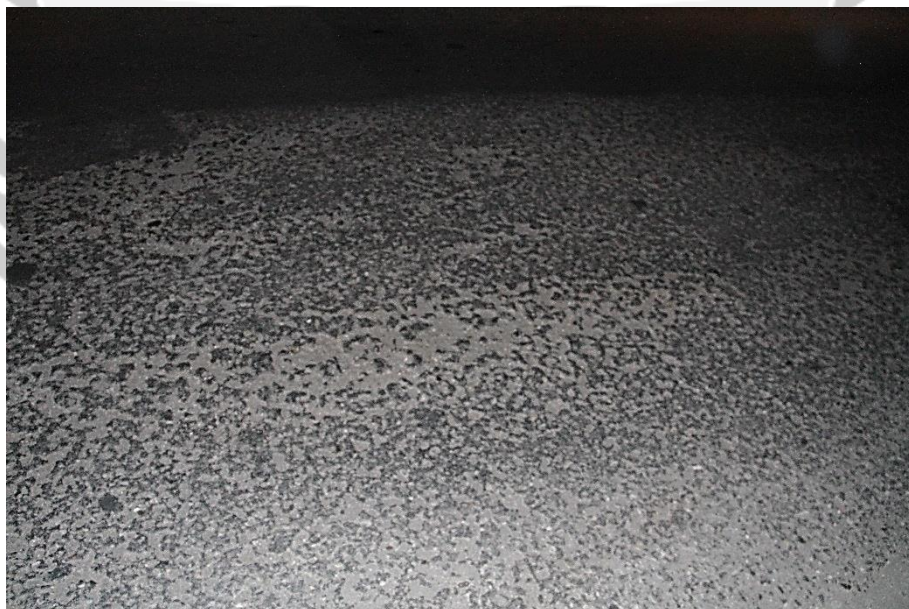
### Kerusakan Jalan Akibat Butiran Lepas

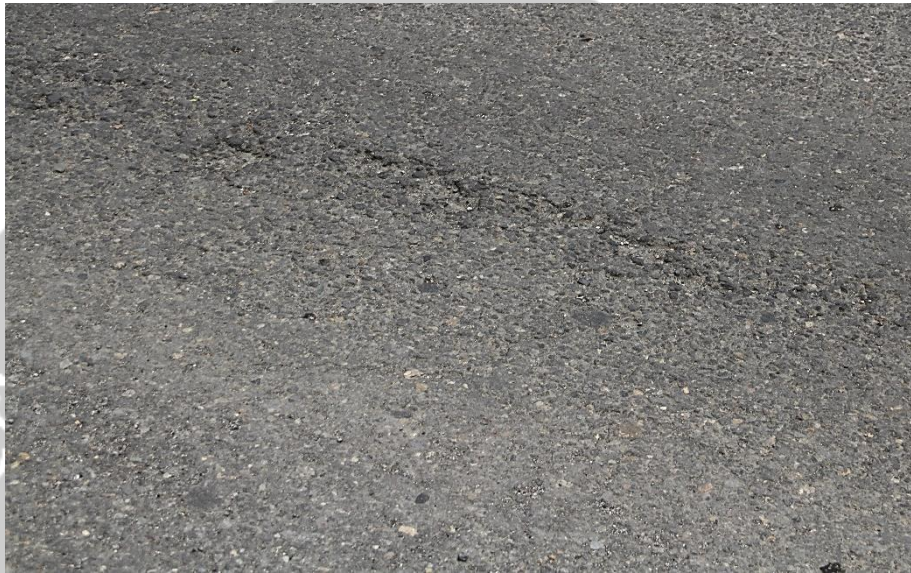
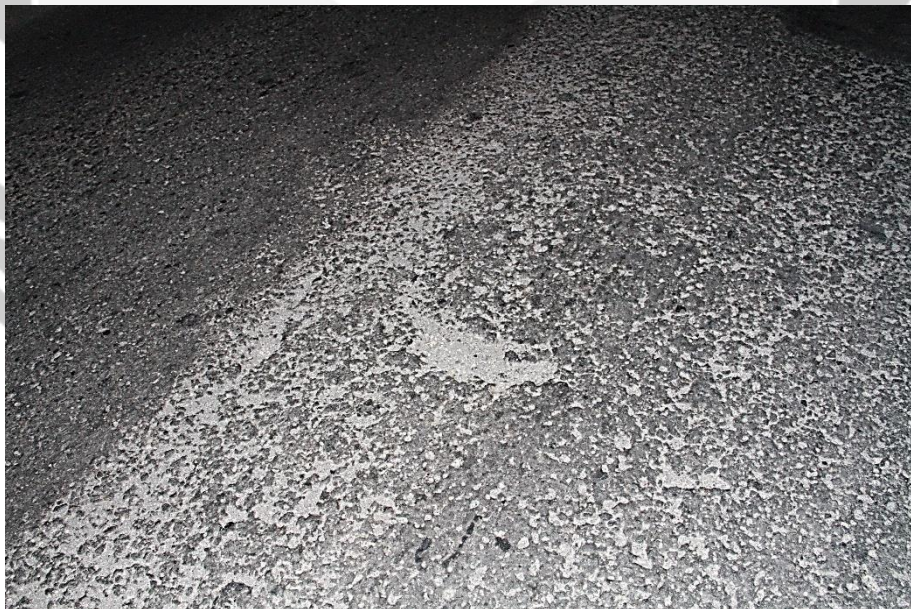
### Kerusakan Jalan Akibat Stripping

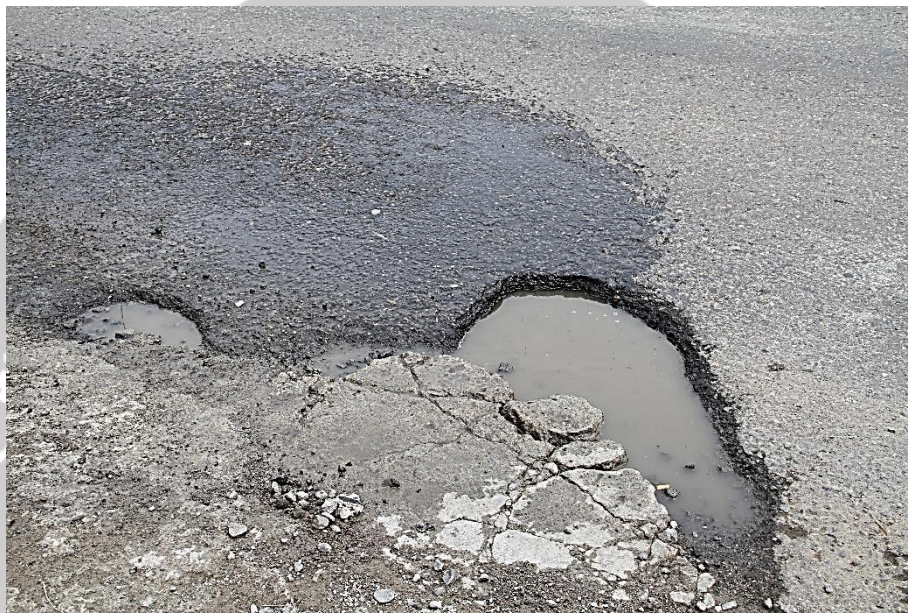
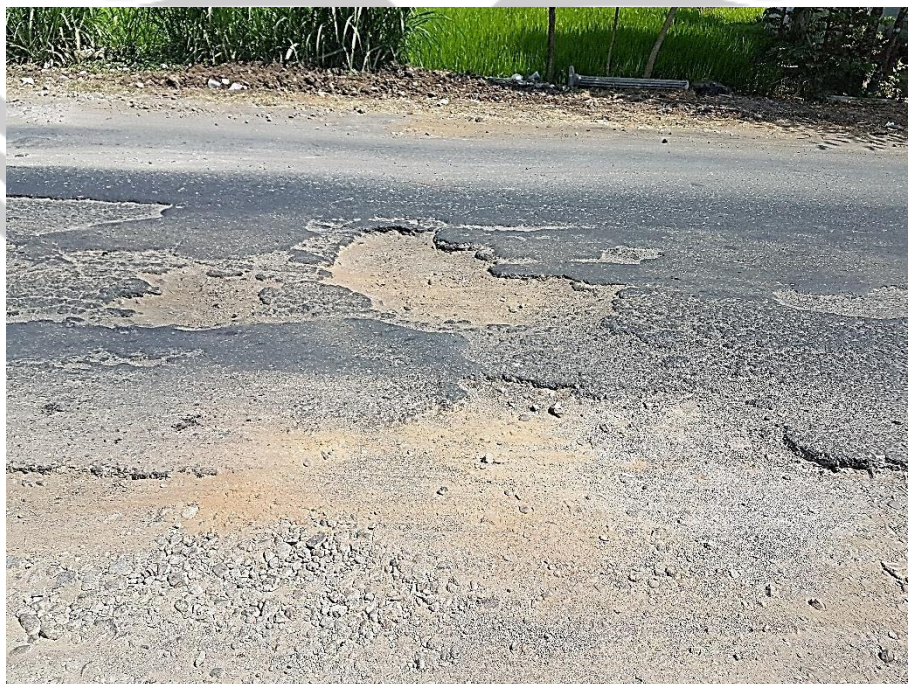
### Kerusakan Jalan Akibat Lubang

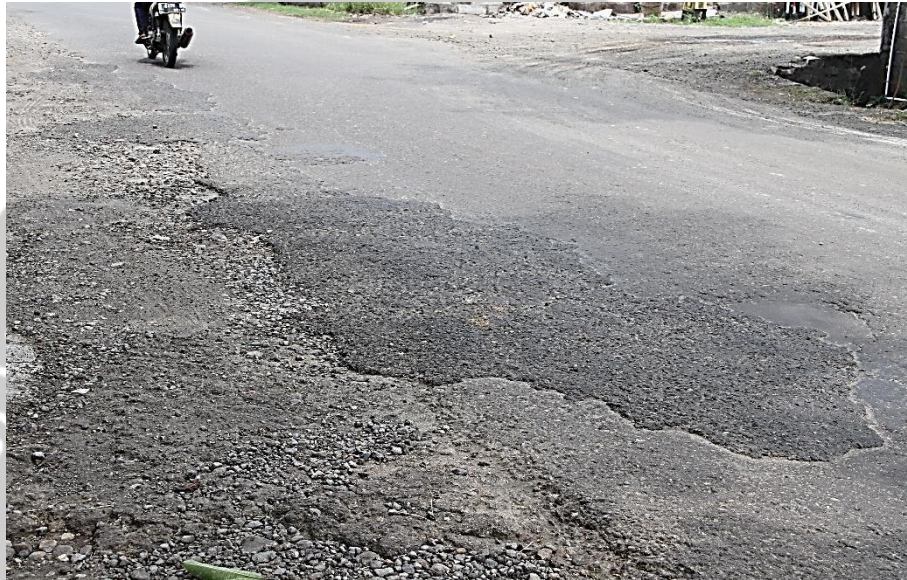
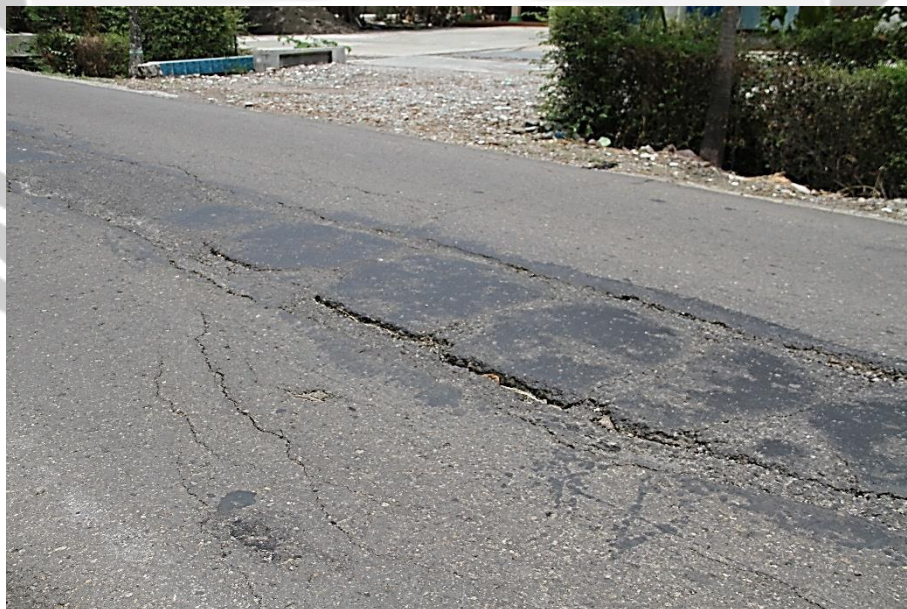
### Kerusakan Jalan Akibat Tambalan

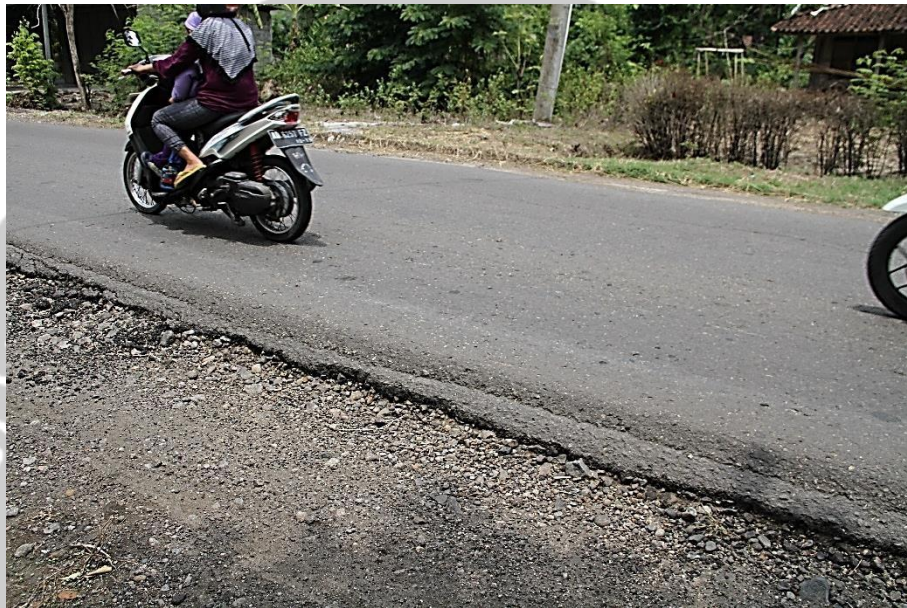
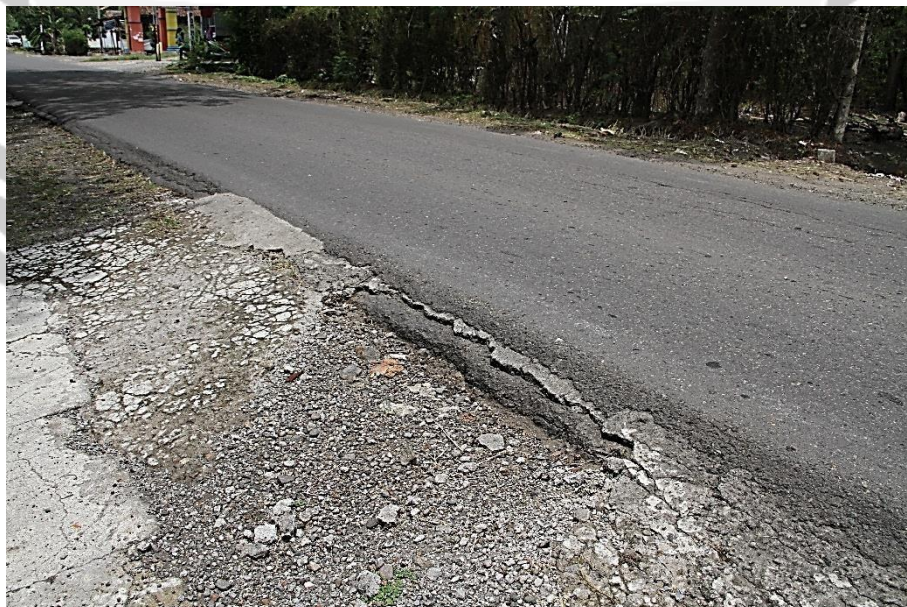
### Kerusakan Jalan Akibat Bahu Turun
