## BAB VI

### KESIMPULAN DAN SARAN

Berdasarkan hasil pengamatan dan analisis data, hasil yang didapatkan dari penelitian evaluasi kondisi perkerasan dan prediksi sisa umur perkerasan jalan dengan metode *PCI*, Bina Marga 2011 dan metode analisis Komponen SKBI 1987 pada ruas Jalan Yogyakarta–Parangtritis Sta 8±000 sampai Sta 9±000 dapat disimpulkan beberapa hal dari pembahasan sebelumnya.

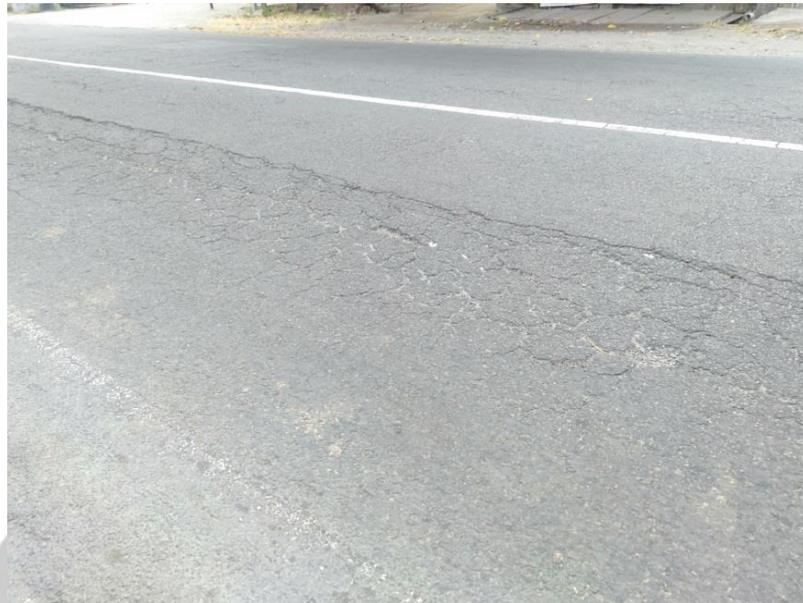
**Lampiran C.1 Gambar Kerusakan Retak Kulit Buaya**

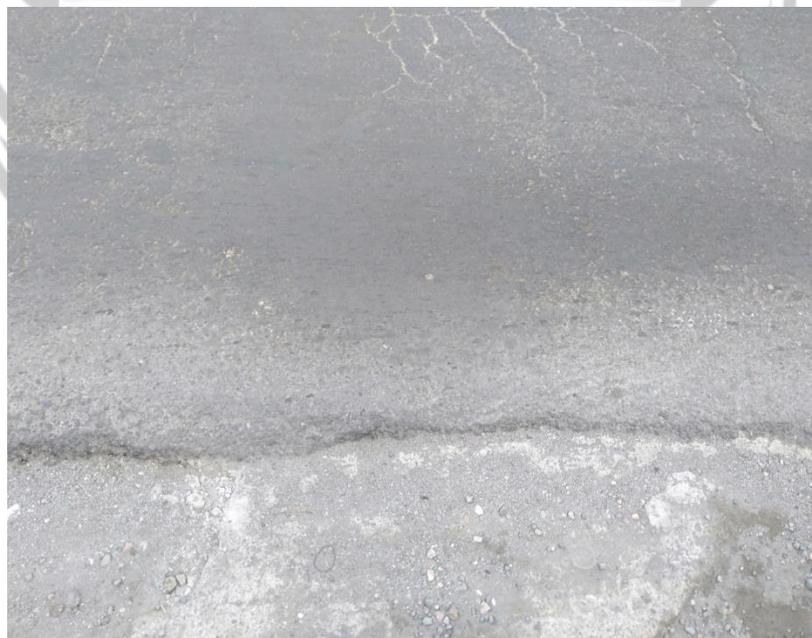
**Lampiran C.2 Gambar Kerusakan Kegemukan**

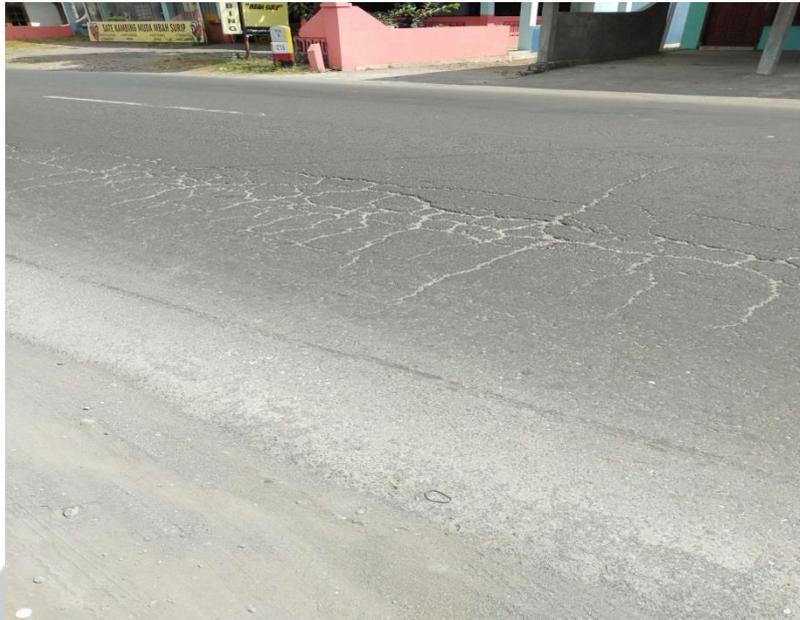
**Lampiran C.3 Gambar Kerusakan Retak Blok**

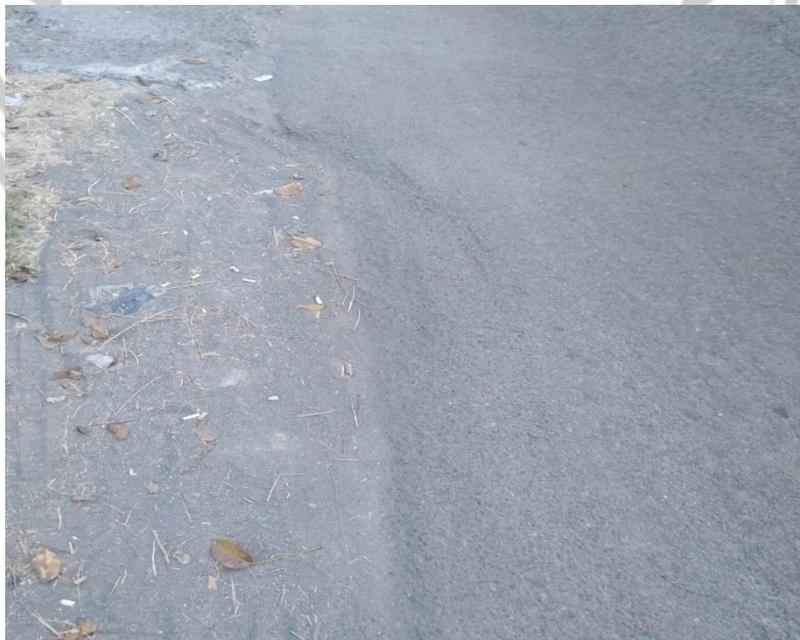
**Lampiran C.4 Gambar Kerusakan Amblas**

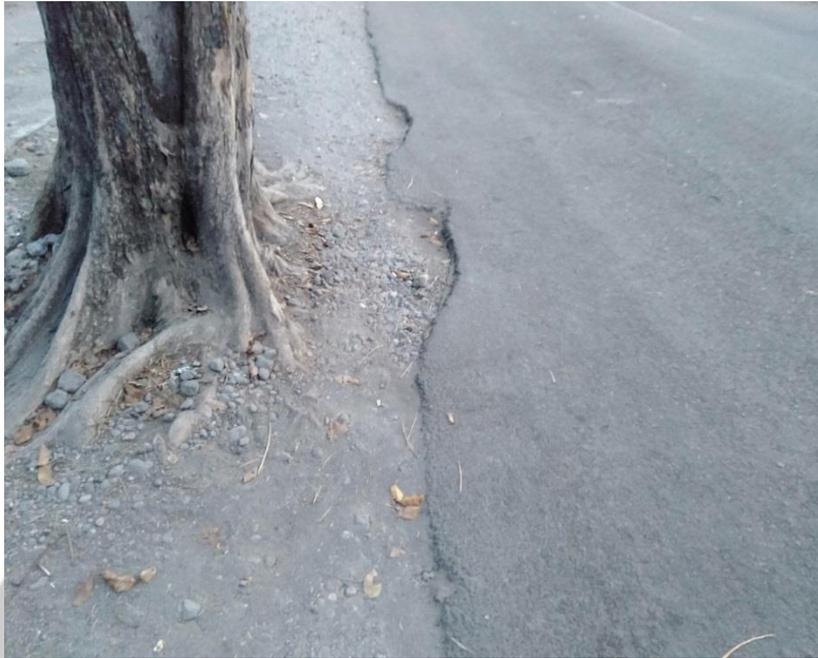
**Lampiran C.5 Gambar Kerusakan Tepi**

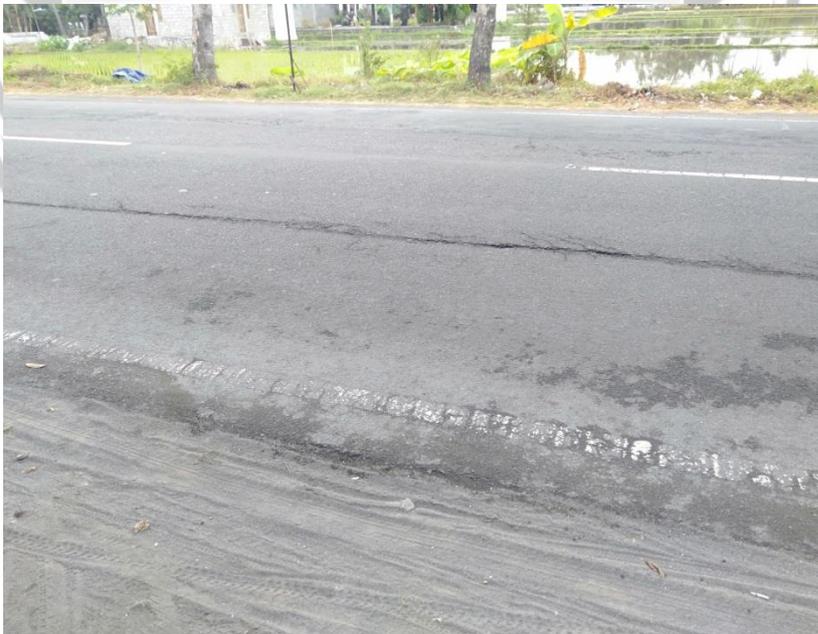
**Lampiran C.6 Gambar Kerusakan Retak Memanjang**

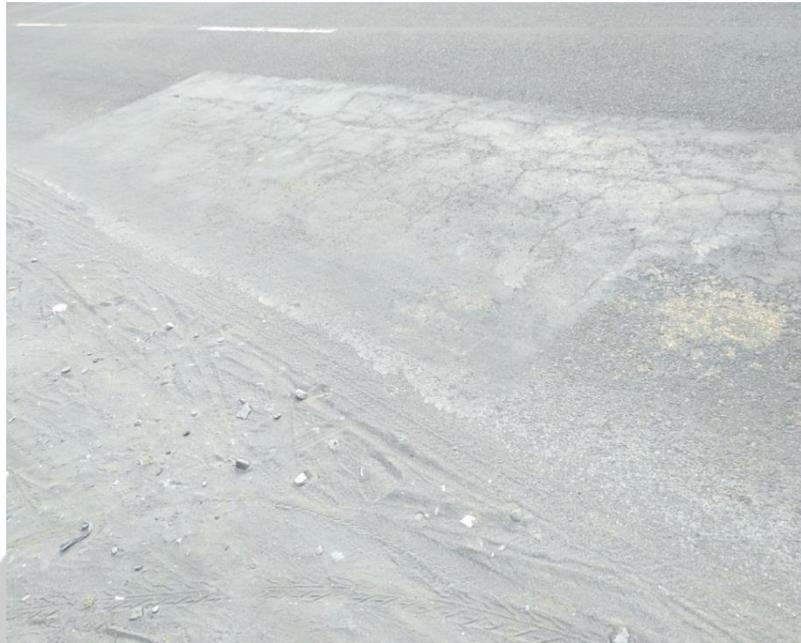
**Lampiran C.7 Gambar Kerusakan Tambalan**

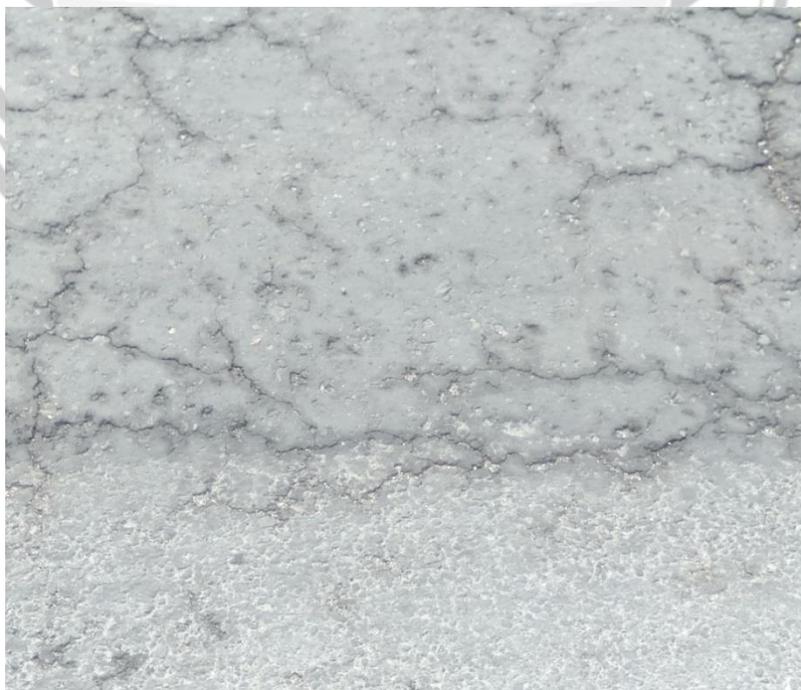
**Lampiran C.8 Gambar Kerusakan Pengausan**

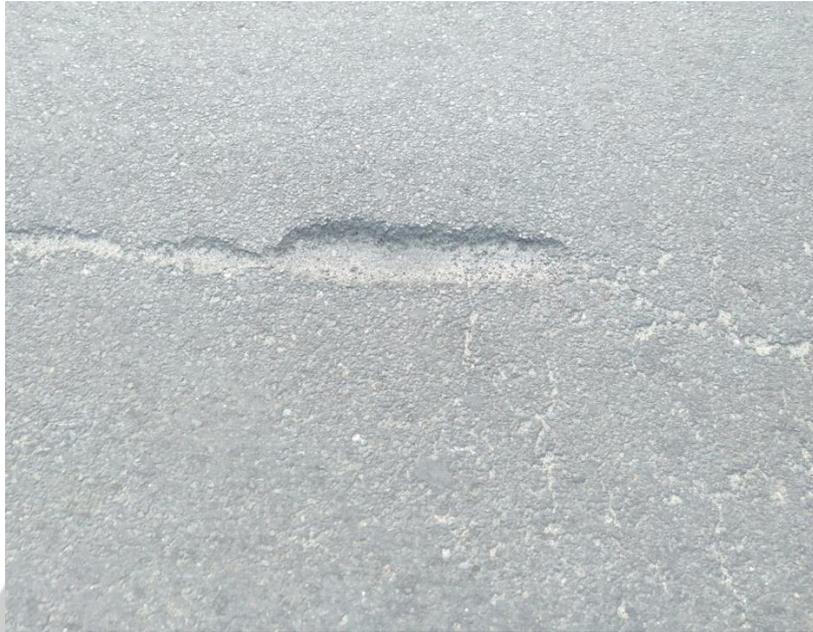
**Lampiran C.9 Gambar Kerusakan Lubang**

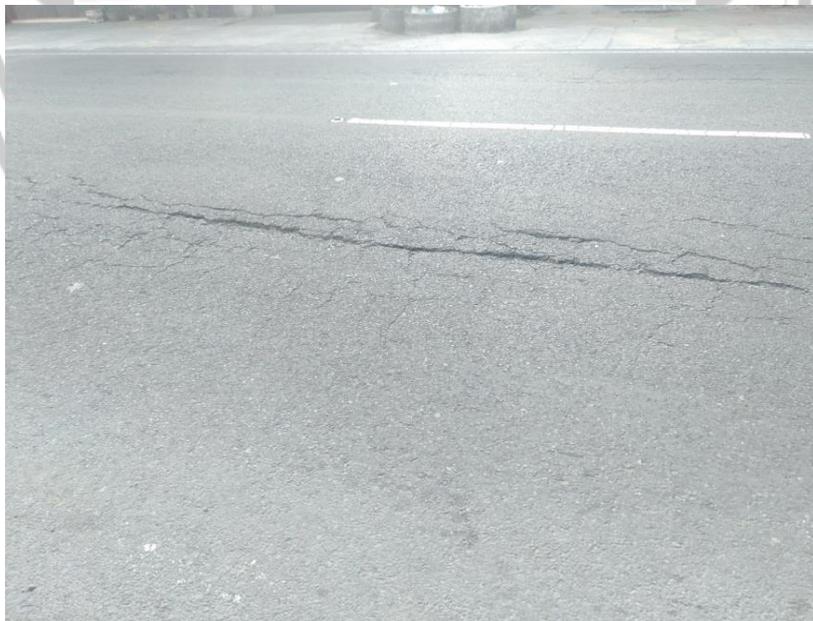
**Lampiran C.10 Gambar Kerusakan Alur**

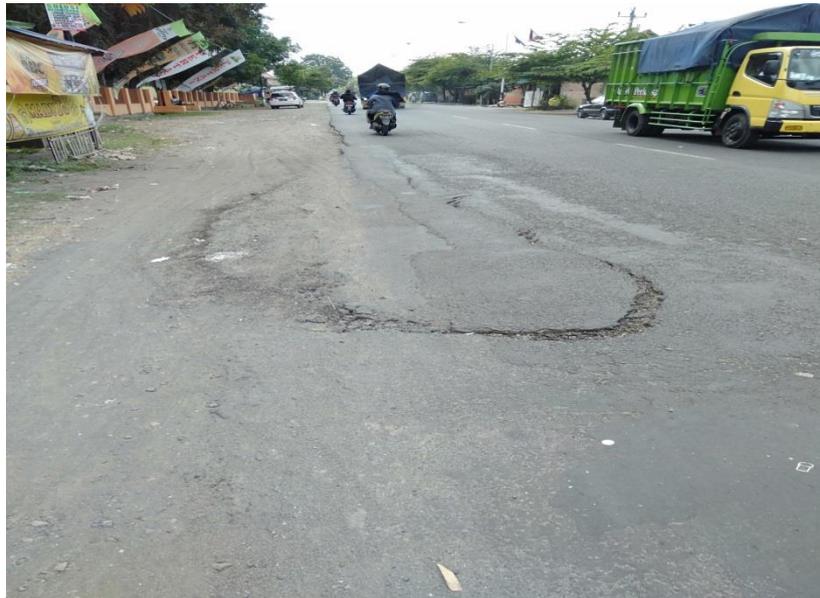
**Lampiran C.11 Gambar Kerusakan Sungkur**

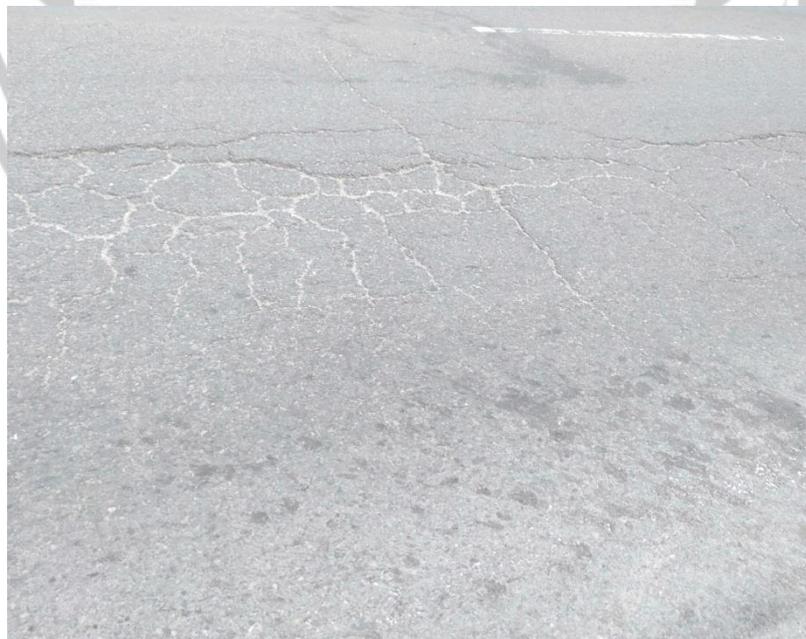
**Lampiran C.12 Gambar Kerusakan Retak Selip**

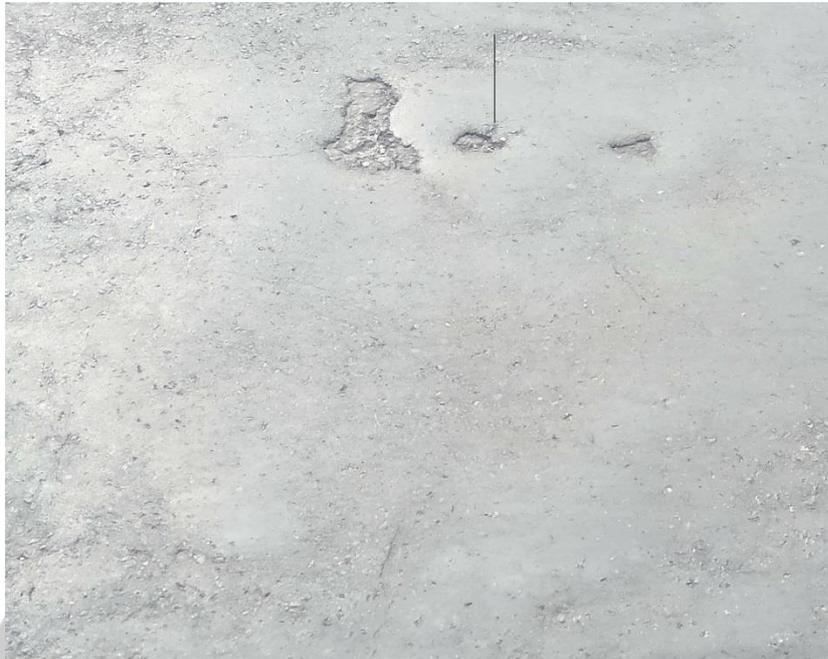
**Lampiran C.13 Gambar Kerusakan Pengembangan**

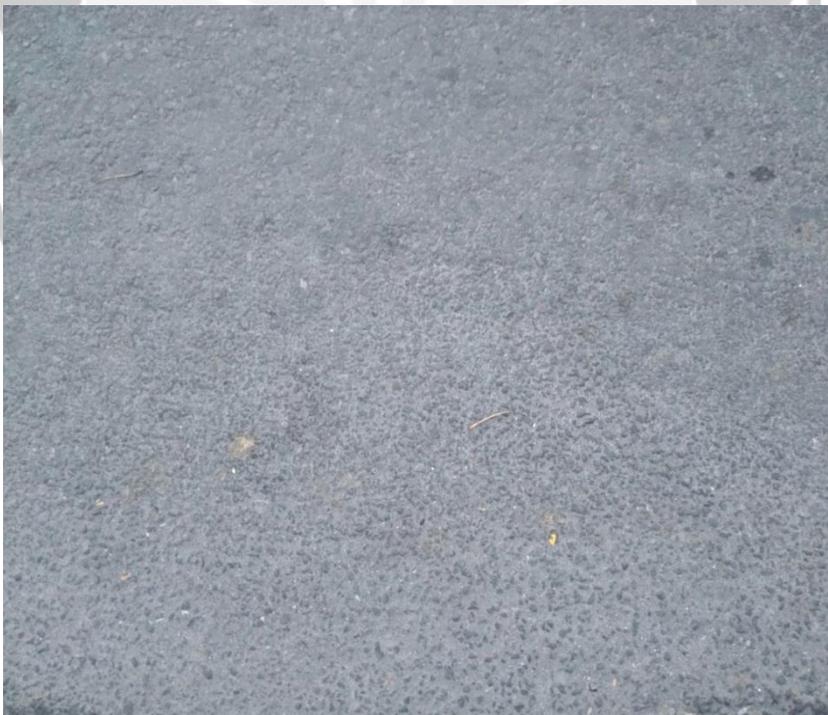
**Lampiran C.14 Gambar Kerusakan Pelepasan Butiran**
