**EVALUASI KONDISI PERKERASAN JALAN
(Studi Kasus Ruas Jalan Gito-Gati, Sleman)**

Laporan Tugas Akhir
sebagai salah satu syarat untuk memperoleh gelar Sarjana dari
Universitas Atma Jaya Yogyakarta

**PROGRAM STUDI TEKNIK SIPIL
FAKULTAS TEKNIK
UNIVERSITAS ATMA JAYA YOGYAKARTA
YOGYAKARTA
September 2020**

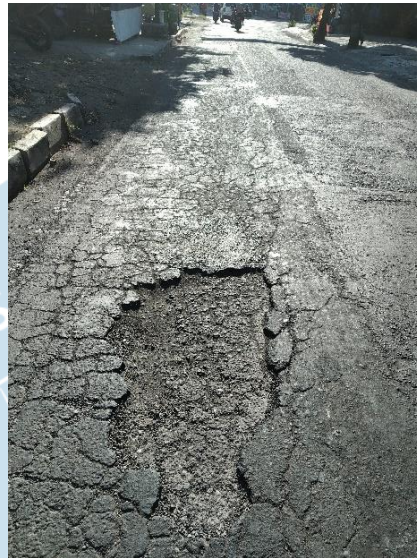
Kondisi Jalan Gito-Gati saat ini tidak terlalu nyaman untuk dilalui. Hal ini dikarenakan banyaknya kerusakan jalan seperti retak, tambalan, hingga lubang yang sangat mengganggu kenyamanan pengguna jalan. Kerusakan jalan menjadi salah satu hambatan bagi perkembangan daerah disekitarnya sehingga perlu adanya analisis yang membahas kondisi kerusakan jalan tersebut. Beberapa cara untuk mengetahui tingkat kerusakan jalan adalah dengan metode *Pavement Condition Index* (PCI) dan metode Bina Marga. Pentingnya pemeliharaan Jalan Gito-Gati

Gambar 1. 1 Kondisi Permukaan Jalan Gito-Gati, Kabupaten Sleman

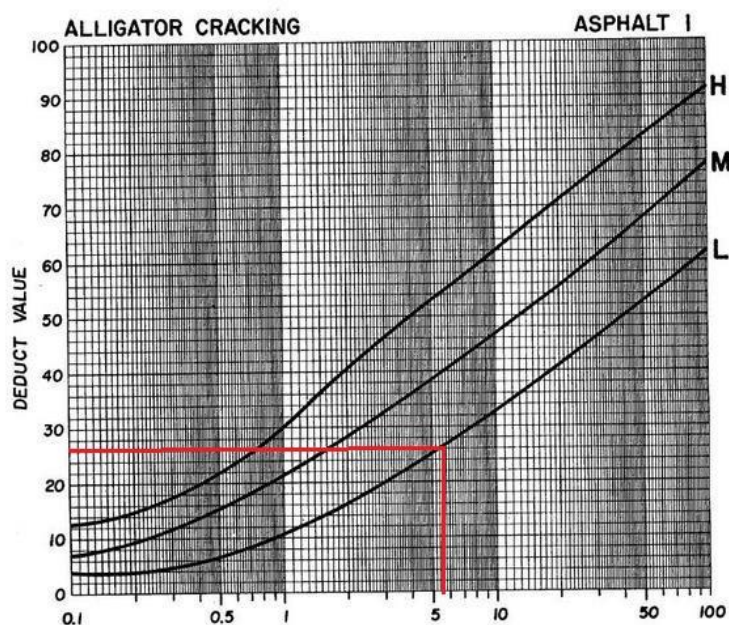
Deduct Value adalah nilai pengurangan yang didapat dari kurva hubungan berdasarkan nilai *density* dan *Deduct Value* untuk masing-masing jenis kerusakan. Caranya dengan memasukkan nilai *density* pada setiap grafik jenis kerusakan, kemudian menarik garis vertikal ke atas sampai memotong garis tingkat kerusakan sesuai tingkat kerusakan jalan (*low, medium, high*), lalu pada titik perpotongan tersebut ditarik garis horizontal ke kiri sehingga di peroleh nilai *Deduct Value* (DV). Contoh hasil perhitungan nilai *Deduct Value* jenis kerusakan kulit buaya dengan tingkat kerusakan *low* pada segmen 4 dapat dilihat pada Gambar 5.2.

Gambar 5. 2 Grafik Perhitungan *Deduct Value* Retak Kulit Buaya (*Alligator Cracking*) pada Segmen 4

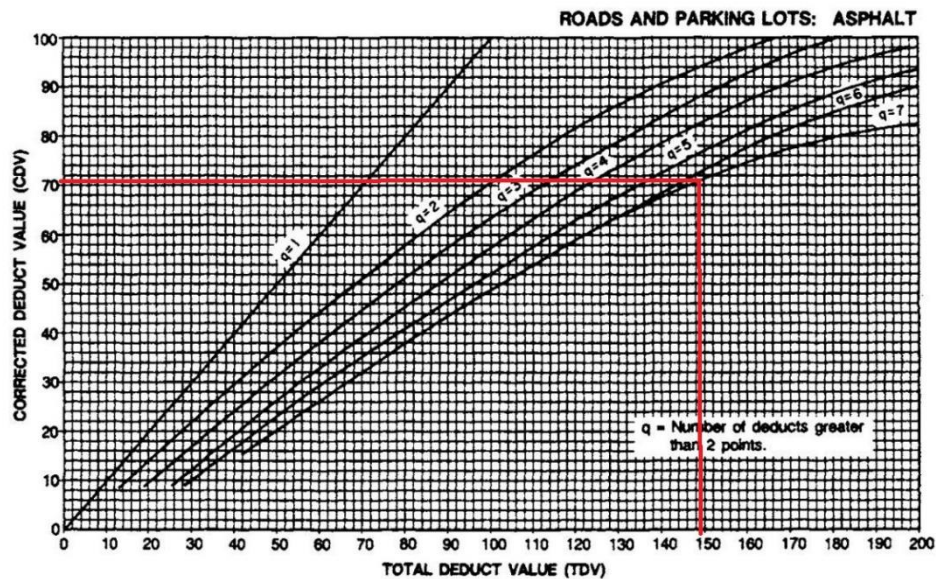
Corrected Deduct Value (CDV) adalah nilai yang diperoleh dari kurva hubungan antara nilai CDV dan TDV dengan pemilihan lengkung kurva sesuai dengan jumlah *Deduct Value* yang mempunyai nilai lebih dari 2 atau disebut sebagai nilai q . Sebagai contoh pada segmen 4 semua nilai *Deduct Value* lebih besar dari 2, sehingga nilai q adalah 7. Penentuan nilai CDV pada segmen 4 dapat dilihat pada gambar 5.3.

Gambar 5. 3 Penentuan Nilai CDV pada Segmen 4

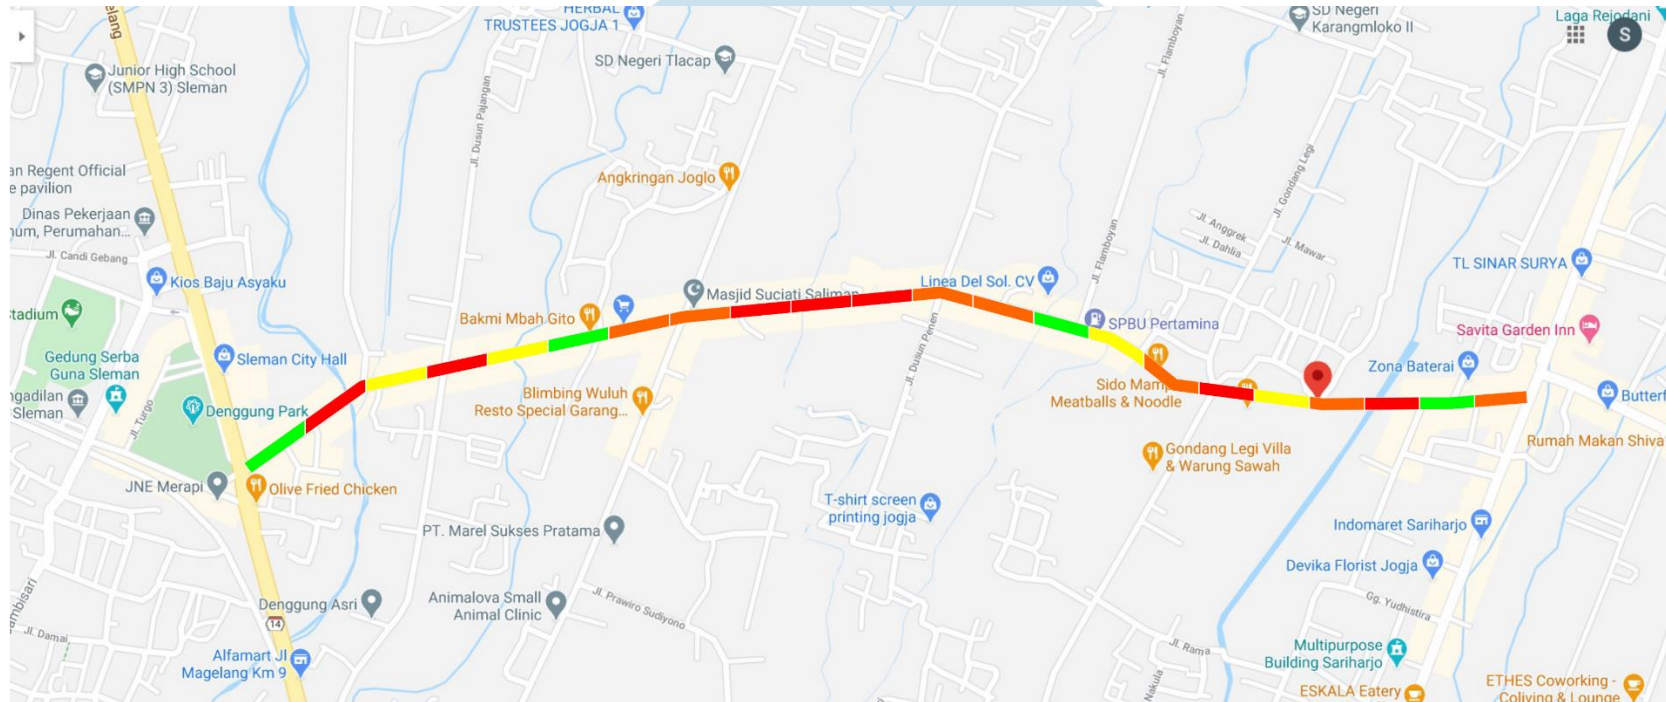
Unit Segmen	STA	Nilai PCI	Kategori Kondisi
1	0+000 – 0+100	30	Buruk
2	0+100 – 0+200	59	Baik
3	0+200 – 0+300	22	Sangat buruk
4	0+300 – 0+400	29	Buruk
5	0+400 – 0+500	45	Sedang
6	0+500 – 0+600	20	Sangat buruk
7	0+600 – 0+700	28	Buruk
8	0+700 – 0+800	46	Sedang
9	0+800 – 0+900	62	Baik
10	0+900 – 1+000	40	Buruk
11	1+000 – 1+100	26	Buruk
12	1+100 – 1+200	12	Sangat buruk
13	1+200 – 1+300	25	Sangat buruk
14	1+300 – 1+400	22	Sangat buruk
15	1+400 – 1+500	36	Buruk
16	1+500 – 1+600	34	Buruk
17	1+600 – 1+700	67	Baik
18	1+700 – 1+800	52	Sedang
19	1+800 – 1+900	18	Sangat buruk
20	2+900 – 2+000	54	Sedang
21	2+000 – 2+100	11	Sangat buruk
22	2+100 – 2+200	70	Baik
	∑PCI	808

Berdasarkan Tabel 5.4 di atas dapat diketahui kondisi jalan pada segmen 2, 9, 17, dan 22 berada dalam kategori baik. Kondisi jalan pada segmen 5, 8, 18, dan 20 berada dalam kategori sedang. Kondisi jalan pada segmen 1, 4, 7, 10, 11, 15, dan 16 berada dalam kondisi buruk. Sedangkan kondisi jalan pada segmen 3, 6, 12, 13, 14, 19, dan 21 berada dalam kondisi sangat buruk.

Gambar 5.4 Peta Kategori Kondisi Perkerasan

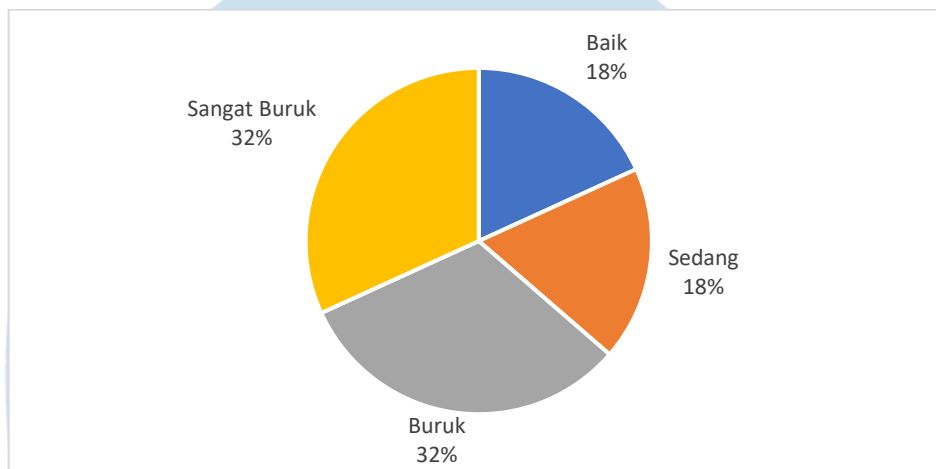
Jika dihitung dalam bentuk persentase dari hasil perhitungan masing – masing segmen, maka persentase jalan Gito – Gati dengan kondisi baik adalah 18%, jalan dengan kondisi sedang adalah 18%, jalan dengan kondisi buruk adalah 32%, dan jalan dengan kondisi sangat buruk adalah 32%. Untuk grafik persentase kondisi jalan Gito – Gati dapat dilihat pada Gambar 5.4 berikut.

Gambar 5. 4 Persentase Kondisi Jalan di Lokasi Penelitian
