# **BAB I**

## **PENDAHULUAN**

Ruas Jalan Kalasan—Potrojayan merupakan jalur alternatif sebagai akses dari Kabupaten Sleman menuju ke Kabupaten Gunung Kidul. Menurut pengelompokan jalan, sesuai dengan UU Nomor 22 Tahun 2009, jalan Kalasan—Potrojayan digolongkan sebagai jalan kabupaten. Tingginya frekuensi kendaraan yang lewat disebabkan oleh perannya sebagai penghubung alternatif antara dua

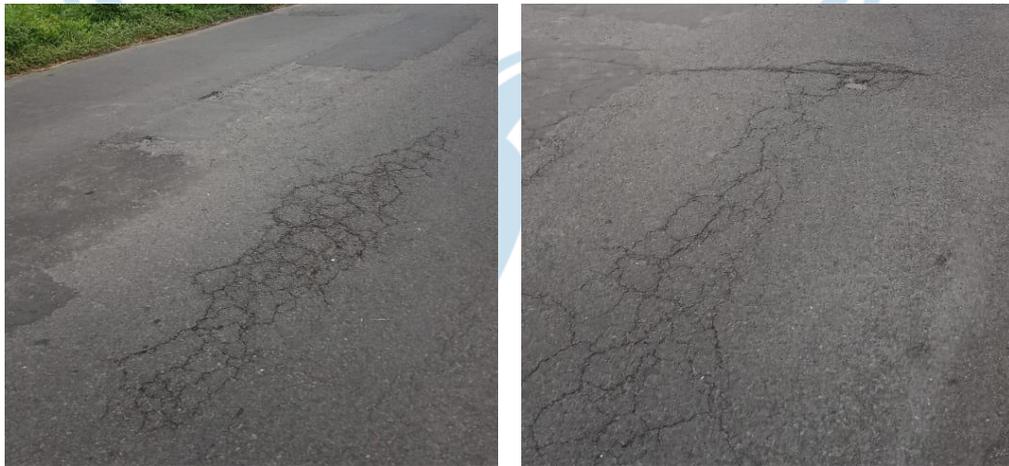
Kerusakan pada jalan Kalasan—Potrojayan berupa pengelupasan (*raveling*), lubang-lubang (*potholes*), dan retak-retak (*cracks*). Jika dibiarkan dalam jangka waktu lama, kondisi perkerasan akan memburuk. Hal ini akan memengaruhi kondisi berlalu lintas, meliputi kenyamanan dan keamanan pengguna jalan. Oleh karena itu, untuk menjaga kualitas layanan jalan raya, dilaksanakan pemeliharaan dan peningkatan jalan agar pengguna jalan dapat berkendara dengan baik. Namun, perencanaan matang diperlukan karena pemeliharaan dan peningkatan jalan menghabiskan biaya besar. Maka dari itu, perlu pelaksanaan evaluasi kondisi kerusakan untuk melakukan penentuan jenis pemeliharaan dan penanganan pada ruas jalan Kalasan—Potrojayan.

**Gambar 1.1 Kerusakan Jalan Kalasan - Potrojayan**  
(Sumber: dokumentasi pribadi)
