BAB I

PENDAHULUAN

Berdasarkan dari pencarian dan pengamatan yang telah dilakukan, judul Tugas Akhir : Evaluasi Tingkat Kerusakan Jalan Menggunakan Metode Bina Marga 1990 dan *Pavement Condition Index* 1994 (Studi Kasus : Jalan Meces – Pokoh, Ngemplak, Sleman) belum pernah dilakukan.

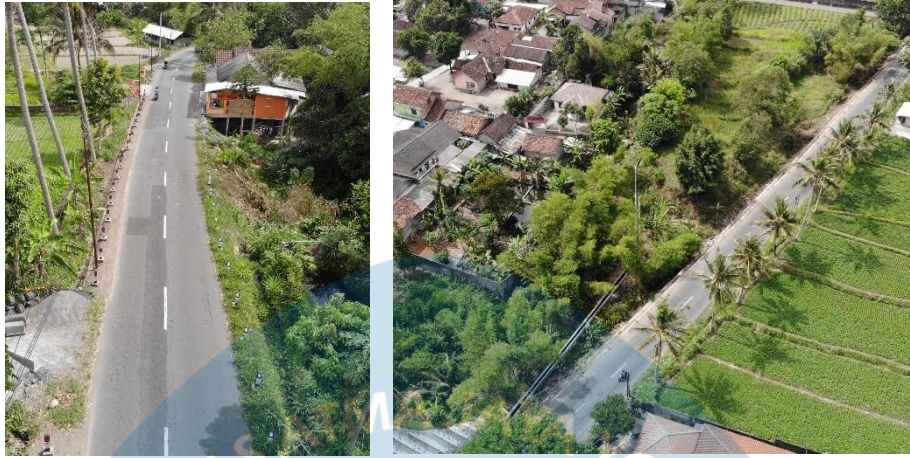
Gambar 1.1 Situasi Jalan Meces – Pokoh, Ngeplak, Sleman (Sumber : dokumentasi pribadi)

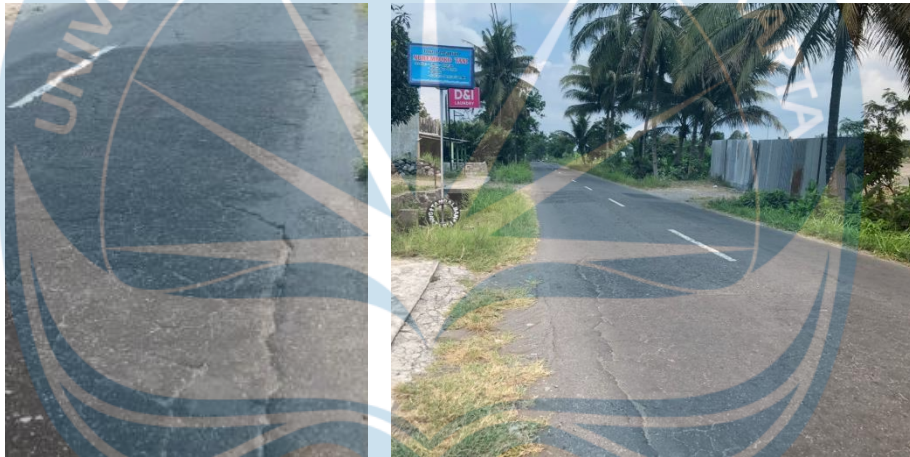
Ruas Jalan Meces – Pokoh dimulai dari pom bensin Pakem ke arah selatan sampai ke pertigaan Jalan Kaliurang. Kondisi jalan tersebut sudah mengalami banyak kerusakan akibat repetisi beban, terutama karena banyaknya orang yang memilih untuk menggunakan jalan tersebut sebagai alternatif, seperti untuk distribusi barang dan material sehingga banyak kendaraan besar seperti truk yang mengakibatkan kerusakan jalan semakin parah.

Gambar 1.2 Kerusakan Jalan Meces – Pokoh, Ngeplak, Sleman (Sumber : dokumentasi pribadi)
