BAB 1

PENDAHULUAN

1.1. Latar Belakang

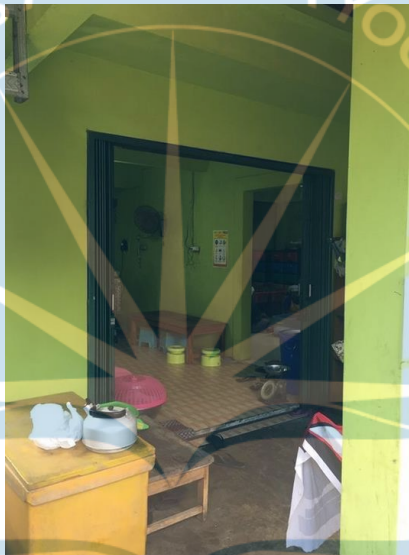
Gambar 1.1. Kondisi UMKM Abon Daun Emas

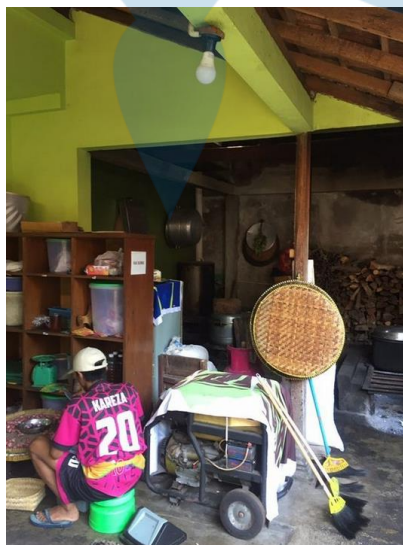
bahwa tidak ada alat penunjang ergonomi contohnya seperti kursi atau bantalan duduk di area *packaging* yang menyebabkan pekerja melakukan pekerjaan dengan posisi yang kurang baik/nyaman yaitu duduk di lantai. Hal ini dapat mengakibatkan kelelahan bekerja. Selain itu, ventilasi yang kurang baik menyebabkan area produksi terasa sumuk. Dari hasil wawancara dengan *sales*, diketahui bahwa area pengemasan dan pick-up produk berada di bagian pojok dalam dari area produksi dan paling jauh dari akses masuk/keluar. Pada observasi yang dilakukan, diketahui bahwa *sales* mengangkut produk dalam jumlah secara manual. Hal ini dapat berpengaruh pada efisiensi kerja. Kondisi UMKM Abon Daun Emas dapat dilihat pada Gambar 1.1 sampai dengan Gambar 1.5.

Gambar 1.2. Area Pengemasan Produk

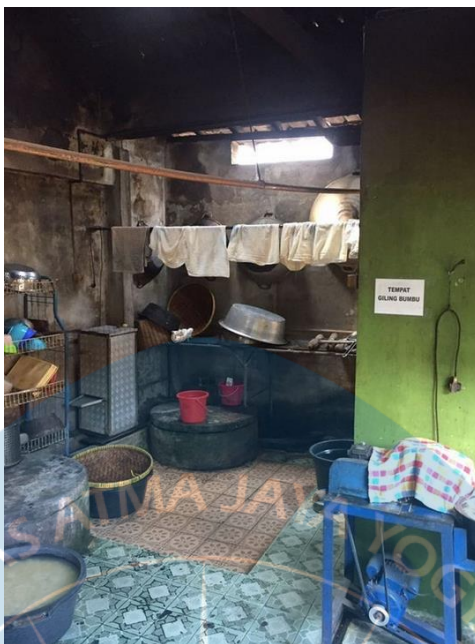
Gambar 1.3. Area Penggilingan Bumbu

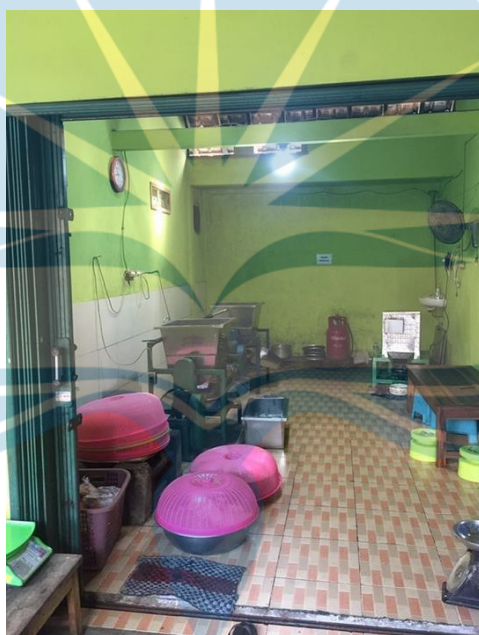
Gambar 1.4. Area Penggorengan Bahan Baku

Dari beberapa dokumentasi yang diperoleh, dapat diketahui bahwa sebagian besar pekerjaan atau proses produksi di UMKM Abon Daun Emas dilakukan secara konvensional atau tradisional. Otomatisasi proses produksi yang dapat terlihat hanya ada di bagian penggorengan bahan baku dimana sudah menggunakan mesin penggoreng otomatis yang bisa juga mengaduk secara bersamaan.

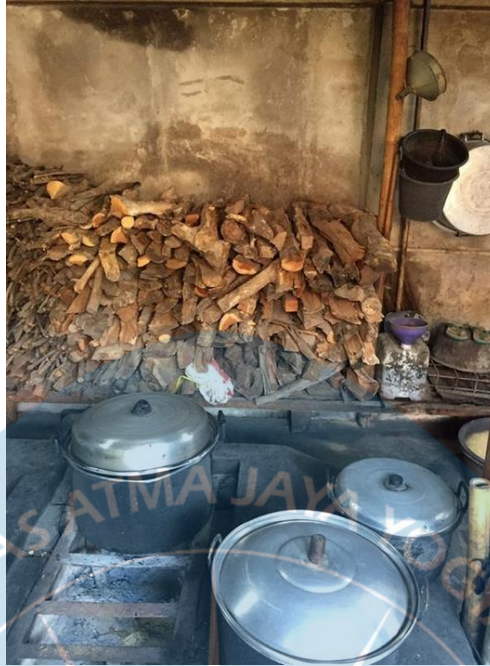
Gambar 1.5. Area Pengolahan Bahan Baku
