BAB II

GAMBARAN UMUM

2.1 Gambaran Umum Lokasi Audit

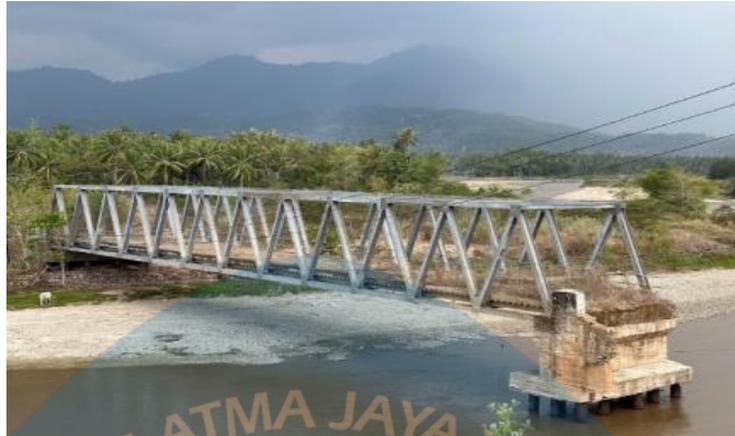
Gambar 2. 2 Jembatan Bulu Bulundu Eksisting (2023)

Jembatan Bulu Bulondu yang dahulu digunakan sebagai jalur transportasi utama, kini terlihat terbengkalai dengan oprit bagian selatan yang runtuh dan permukaan jalan aspal yang sudah aus. Kondisi lingkungan sekitar Jembatan Bulu Bulondu terlihat seperti dibiarkan begitu saja dengan area jembatan terlihat semak belukar yang tumbuh menghalangi jalan masuk jembatan dan bekas runtuhannya jalan pada tebing selatan terlihat menjadi endapan di sungai. Terputusnya Jembatan Bulu Bulondu juga dikarenakan jembatan terletak pada belokan sungai yang mana area belokan sungai rentan terhadap erosi tanah dan perubahan aliran sungai yang dapat mempengaruhi kestabilan struktur jembatan.

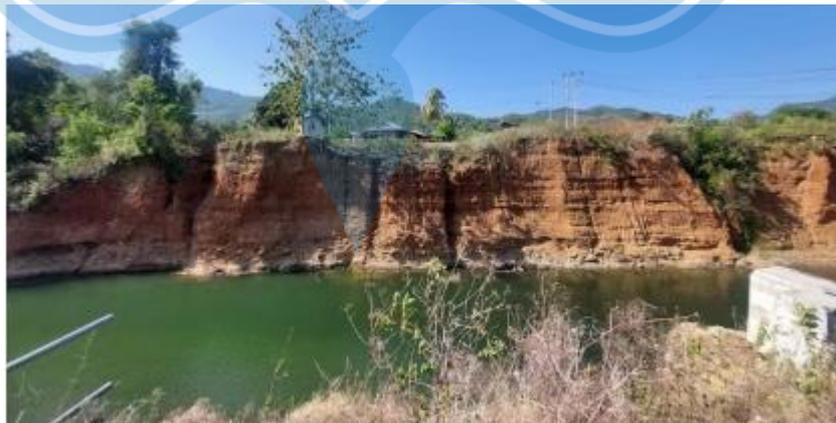
Gambar 2. 3 Kondisi Oprit Bagian Selatan (2023)

Area sungai Bone mengalami perubahan alami dimana aliran sungai Bone menjadi lebih lebar akibat arus aliran saat banjir yang menghantam tebing selatan jembatan Bulu Bulundu hingga terjadi longsor dapat dilihat pada **Gambar 2.4**. Akibat dari hantaman arus inilah yang membuat tebing selatan jembatan yang seharusnya menjadi tumpuan jembatan rubuh. Berdasarkan penjelasan tersebut yang menjadi permasalahan adalah letak dibangunnya Jembatan Bulu Bulundu pada belokan sungai. Jika suatu saat terjadi banjir besar lagi ada kemungkinan aliran sungai berubah dan tebing longsor lagi.

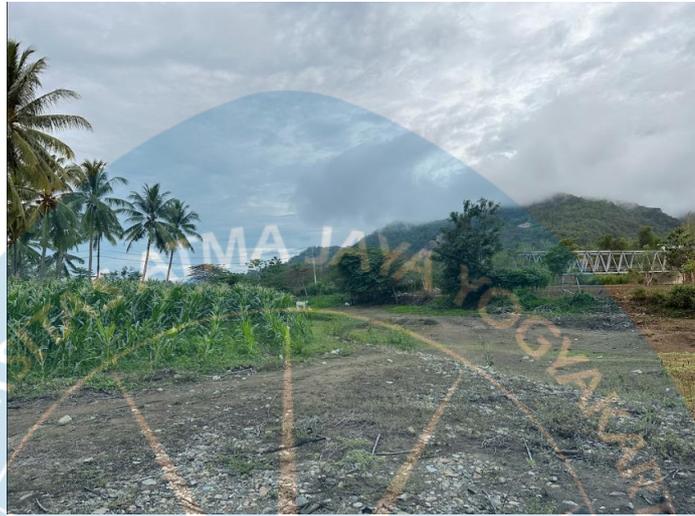
Gambar 2. 4 Kondisi Lingkungan di Sekitar Jembatan

Masyarakat lokal di sekitar area Jembatan Bulu Bulundu memiliki beberapa aktivitas, yaitu pada area utara bawah sekitar jembatan terdapat pasir dari sungai

yang dimanfaatkan masyarakat lokal sebagai tambang pasir individu. Pada bagian utara jembatan juga terdapat lahan yang dimanfaatkan warga sebagai lahan untuk pertanian jagung.

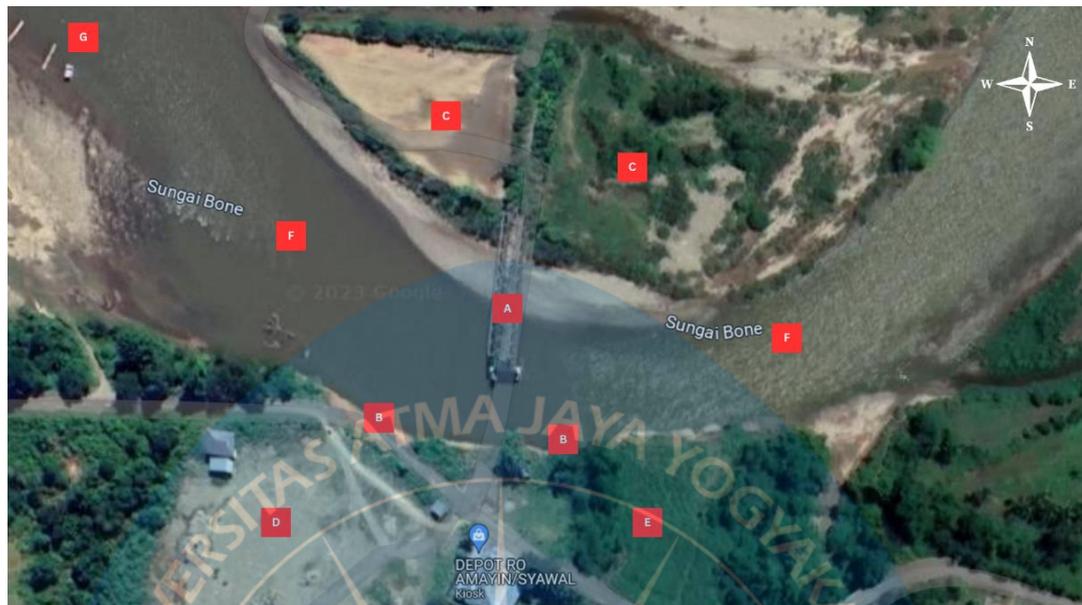
Gambar 2. 5 Lokasi Sekitar Jembatan Bulo Bulundu
Sumber: Google Maps

Oprit jembatan bagian utara juga sudah tertutup semak belukar sehingga untuk dapat naik ke atas jembatan dapat dilakukan dengan memanjat dari *abutment* jembatan bagian utara. Bagian timur sekitar Jembatan adalah aliran sungai Bone yang mengalir ke arah barat. Bagian Selatan sekitar Jembatan Bulu Bulundu adalah tebing yang longsor akibat arus sungai yang tinggi dan kondisi geografis yang berada pada tikungan Sungai Bone. Bagian Barat sekitar jembatan juga merupakan sungai Bone dan terdapat transportasi perahu sederhana sebagai alternatif penyeberangan masyarakat antara Kecamatan Suwawa dan Suwawa Selatan. Area pinggir sungai sekitar Jembatan Bulu Bulundu juga dimanfaatkan warga sebagai tempat untuk memancing ikan.

- A : Jembatan Bulo Bulundu
- B : Lereng yang tergerus banjir
- C : Perkebunan warga lokal
- D : Lahan kosong
- E : Semak belukar
- F : Aliran Sungai Bone
- G : Penyeberangan perahu
