BAB V HASIL DAN PEMBAHASAN

5.1 Data Spasial Peta Jaringan Jalan Kolektor Primer

5.3 Analisis Kondisi Kerusakan Jalan

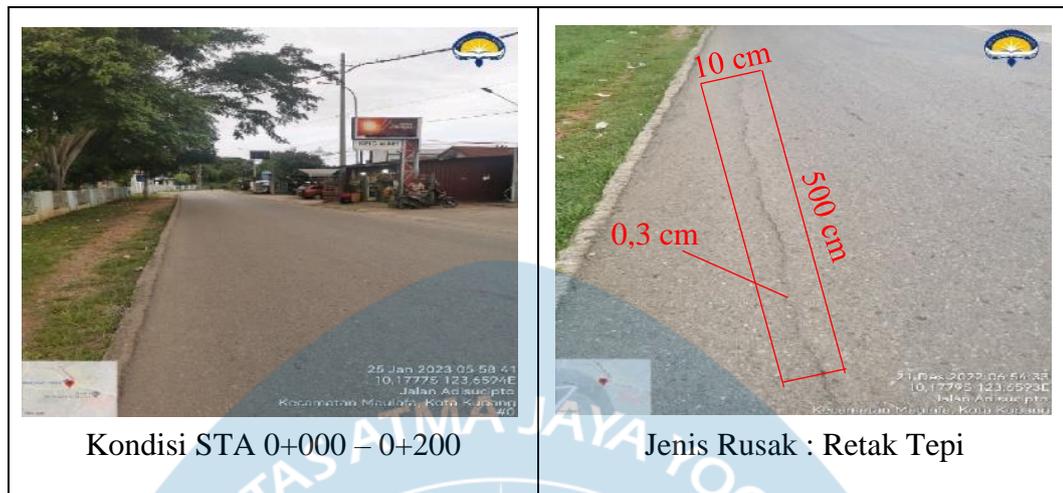
Gambar 5.2 Kondisi Jalan Taebenu STA 0+000 – 0+200 Rusak Retak Tepi

Pada gambar 5.2 ditampilkan dokumentasi jenis kerusakan yang terjadi pada permukaan Jalan Taebenu STA 0+000 – 0+200 yaitu retak. Hasil pengukuran didapat lebar luasan retak 10 cm, panjang luasan retak 500 cm dan lebar body retak 0,3 cm.

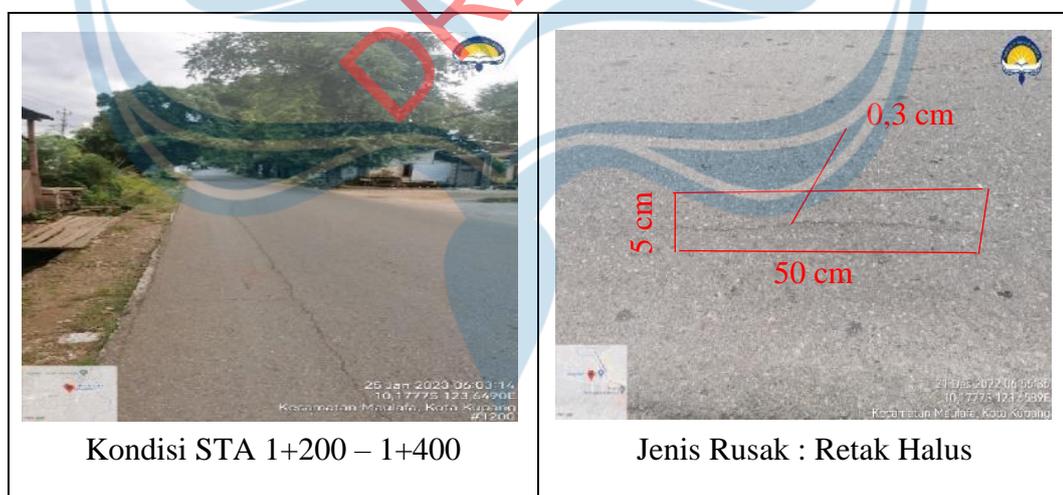
Gambar 5.3 Kondisi Jalan Taebenu STA 0+000 – 0+200 Rusak Retak Halus

Pada gambar 5.3 ditampilkan dokumentasi jenis kerusakan yang terjadi pada permukaan Jalan Taebenu STA 1+200 – 1+400 yaitu retak halus. Hasil pengukuran didapat lebar luasan retak 5 cm, panjang luasan retak 50 cm dan lebar body retak 0,3 cm.

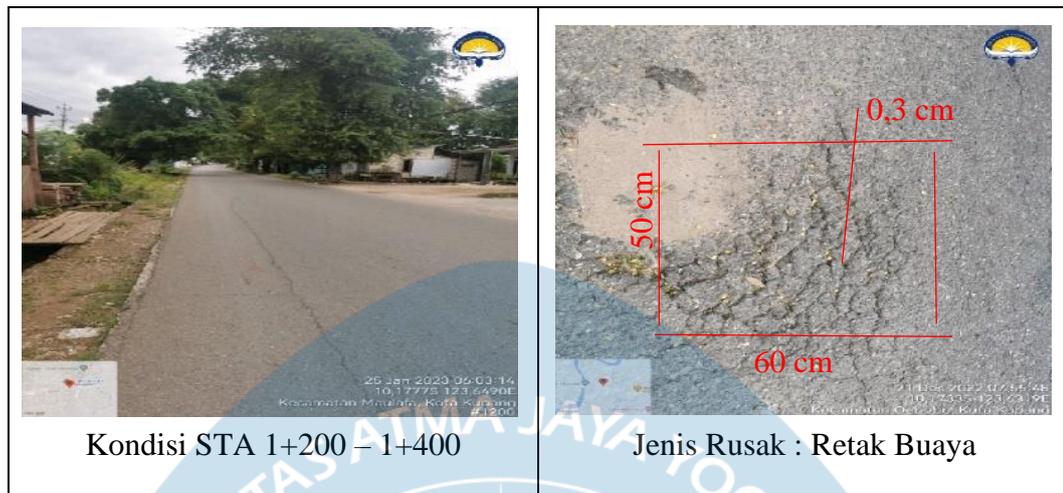
Gambar 5.4 Kondisi Jalan Taebenu STA 1+200 – 1+400 Rusak Retak Buaya

Pada gambar 5.4 ditampilkan dokumentasi jenis kerusakan yang terjadi pada permukaan Jalan Taebenu STA 1+200 – 1+400 yaitu retak buaya. Hasil pengukuran didapat lebar luasan retak 50 cm, panjang luasan retak 60 cm dan lebar body retak 0,3 cm.

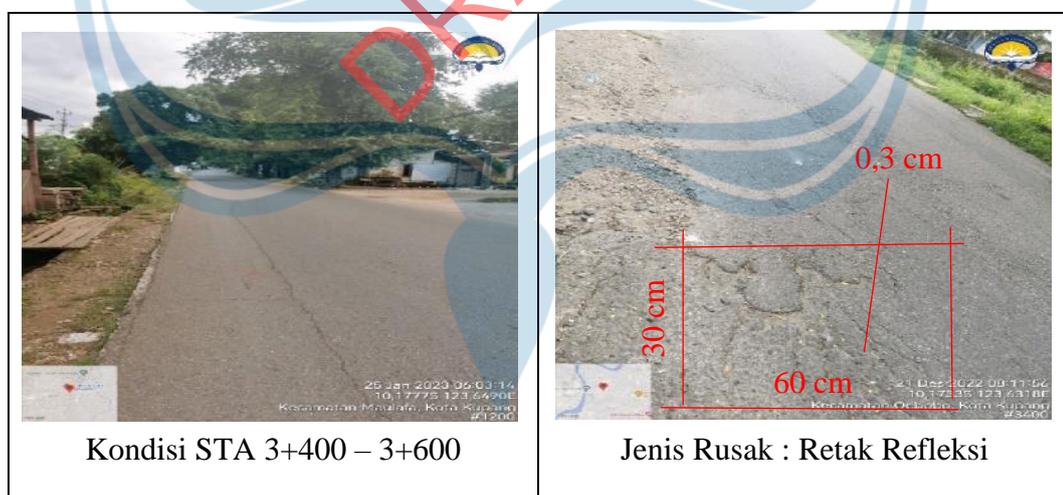
Gambar 5.5 Kondisi Jalan Taebenu STA 3+400 – 3+600 Rusak Retak Refleksi

Pada gambar 5.5 ditampilkan dokumentasi jenis kerusakan yang terjadi pada permukaan Jalan Taebenu STA 3+400 – 3+600 yaitu retak refleksi. Hasil pengukuran didapat lebar luasan retak 50 cm, panjang luasan retak 60 cm dan lebar body retak 0,3 cm.

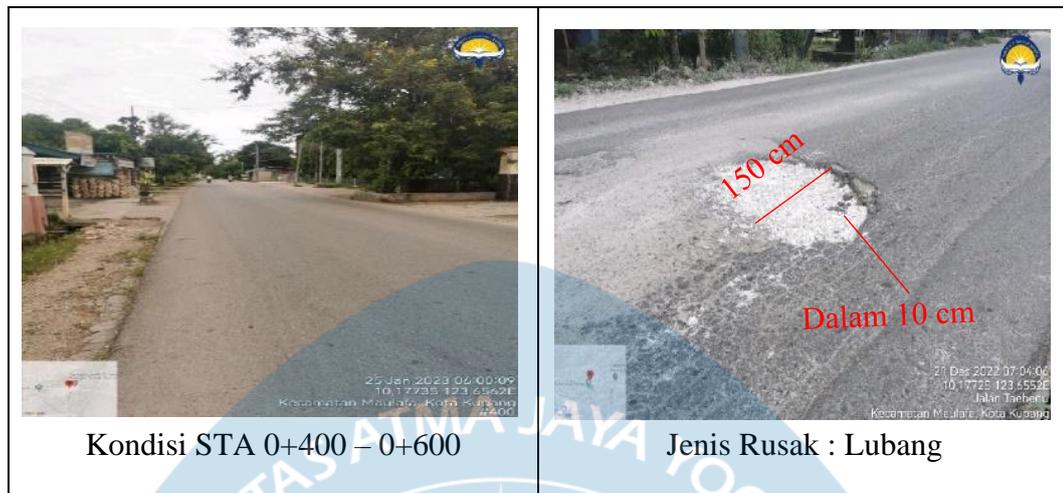
Gambar 5.6 Kondisi Jalan Taebenu STA 0+400 – 0+600 Rusak Lubang

Pada gambar 5.6 ditampilkan dokumentasi jenis kerusakan yang terjadi pada permukaan Jalan Taebenu STA 0+400 – 0+600 yaitu lubang. Hasil pengukuran didapat jumlah lubang 1, diameter lubang 150 cm dan dalam lubang 10 cm.

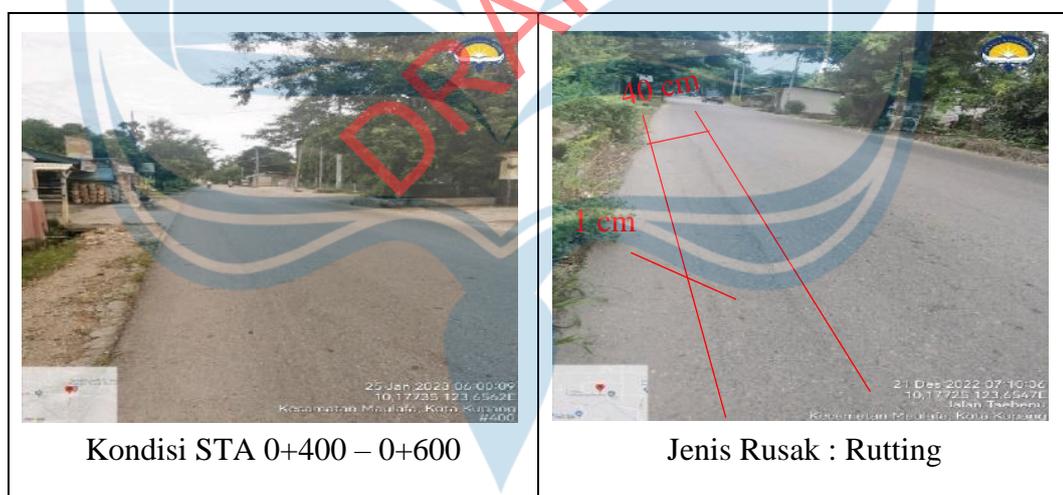
Gambar 5.7 Kondisi Jalan Taebenu STA 0+400 – 0+600 Rusak Rutting

Pada gambar 5.7 ditampilkan dokumentasi jenis kerusakan yang terjadi pada permukaan Jalan Taebenu STA 0+400 – 0+600 yaitu rutting. Hasil pengukuran didapat lebar luasan rutting 40 cm, panjang luasan rutting 700 cm dan dalam rutting 1 cm.
