# **BAB I**

## **PENDAHULUAN**

Tulisan mengenai Evaluasi Kinerja Simpang alat pemberi isyarat lalu lintas Dengan Metode Pedoman Kapasitas Jalan Indonesia 2014 (Studi Kasus : Simpang Condong Catur Sleman Yogyakarta).

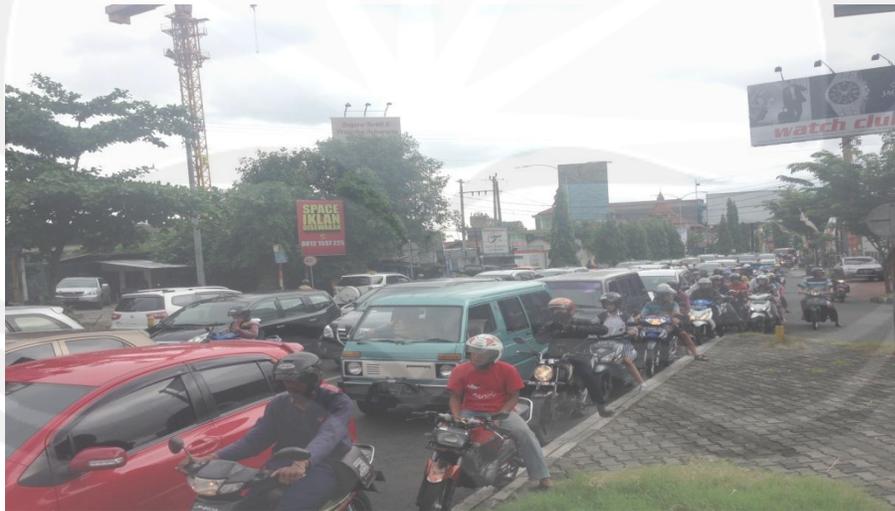
Gambar 1.1 Kondisi Simpang dari arah selatan Simpang Condong Catur pada hari Sabtu, 5 Maret 2016.

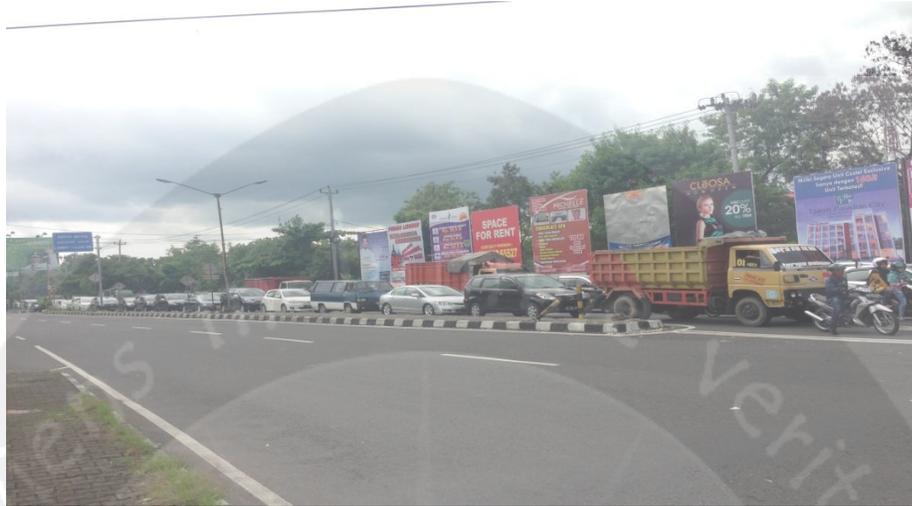
Gambar 1.2 Kondisi Simpang dari arah barat Simpang Condong Catur pada hari Sabtu, 5 Maret 2016.

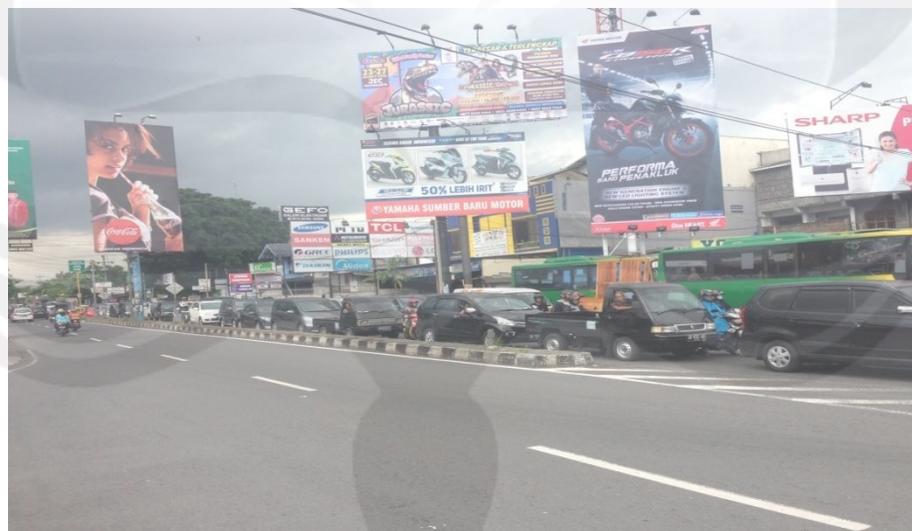
Gambar 1.3 Kondisi Simpang dari arah Utara Simpang Condong Catur pada hari Sabtu, 5 Maret 2016.

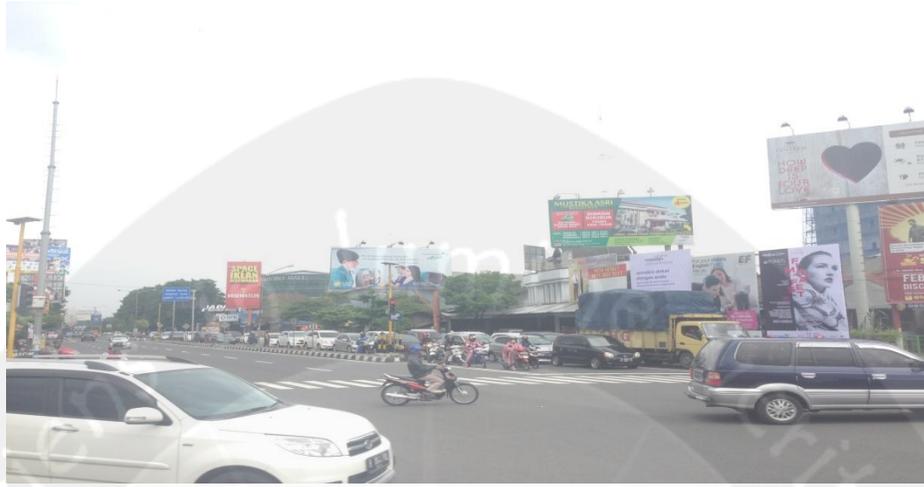
Gambar 1.4 Kondisi Simpang dari arah timur Simpang Condong Catur pada hari Sabtu, 5 Maret 2016.
