BAB 1

PENDAHULUAN

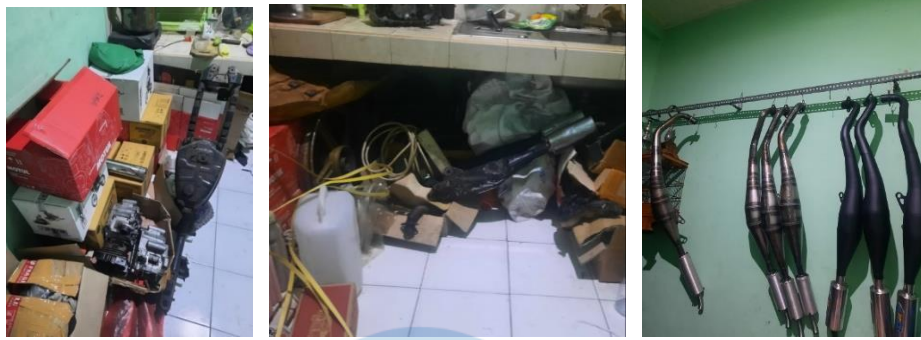
Gambar 1.4. Keadaan dan Kondisi Sisi Gudang

Masalah pertama terkait kesulitan pencarian barang di gudang misalnya pekerja harus mencari barang yang letaknya tidak pasti, pekerja harus memindahkan barang tertentu untuk mengambil barang yang dibutuhkan, sehingga pekerja juga harus mengembalikan susunan barang seperti sebelumnya. Dari wawancara dengan pembantu umum didapatkan bahwa kebanyakan barang yang disimpan di gudang berupa produk oli, knalpot dan beberapa barang bekas dari *spare part* motor. Terlihat pada Gambar 1.4 penyusunan barang *spare part* di gudang masih dengan cara ditumpuk, kecuali untuk produk knalpot peletakannya dengan cara digantung. Beberapa barang ditumpuk di atas lantai tanpa alas sehingga ruangan terlihat tidak rapi. Penataan barang dengan cara ditumpuk secara acak tersebut menyulitkan pekerja dalam mencari barang karena posisi barang yang tidak pasti. Penumpukan barang secara acak mengakibatkan ketidakefisienan dalam pencarian barang karena harus menurunkan satu persatu apabila letak barang yang dicari ada pada bagian tengah atau paling bawah. Pada ruang gudang ini juga terdapat wastafel yang letaknya ditunjukkan pada Gambar 1.4.

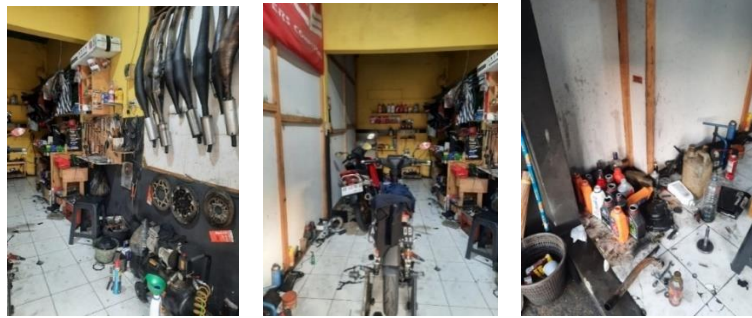
Gambar 1.5. Keadaan dan Kondisi Sisi Bengkel 1

Pada area bengkel pekerja mengalami beberapa kesulitan. Dari hasil observasi dilihat terdapat sisi sebelah kanan area bengkel untuk menaruh alat-alat bengkel dan beberapa *spare part* serta terlihat 2 motor yang dirawat inap ditunjukkan pada Gambar 1.5. Pekerja mengalami kesulitan saat meletakkan *spare part* sepeda motor saat dikerjakan karena tidak tersedianya tempat yang pasti, bahkan terkadang ada *spare part* yang tertukar dan *spare part* kecil hilang, sehingga harus digantikan dengan yang baru. Selain itu, pekerja kesulitan dalam meletakkan dan memilah *spare part* bekas yang telah dikerjakan. Pekerja juga kesulitan dalam bergerak untuk mengambil alat-alat kerja maupun saat mengerjakan motor dalam segala sisi. Permasalahan juga dialami oleh pemilik dan pembantu umum saat membantu pekerja mekanik, mereka kesulitan menemukan alat-alat diperlukan karena letak kunci tidak terdapat pada tempatnya. Selain kesulitan-kesulitan tersebut, pernah juga pekerja mengalami kecelakaan kerja ringan seperti tangan terjepit, tangan terkena pukul alat dan saat melakukan servis berat yaitu *tune up* mesin terdapat proses *porting* dengan menggunakan bor tangan, serpihan gram dari mesin masuk ke mata.

Pada Gambar 1.5 terdapat bungkus oli dan sisa oli yang tidak tertampung dengan rapi. Untuk alat-alat dan kunci sudah lumayan tertata, namun pekerja kurang memiliki kesadaran untuk meletakkan kembali ke tempat alat atau kunci yang dapat dilihat pada Gambar 1.6. Berdasarkan hasil wawancara saat banyak motor yang harus menjalani rawat inap maka kondisi bengkel sangat berantakan sehingga mengakibatkan gerak terbatas karena jalan akses tersisa hanya satu ubin dan itu pun harus melangkahi barang serta alat yang tercecer. Gambar 1.7 menunjukkan kondisi bengkel saat banyak pelanggan rawat inap
