# BAB I

## PENDAHULUAN

Penulisan tugas akhir ini dipilih lokasi di lengan sebelah Timur persimpangan jalan Palagan dan Ring Road Utara Yogyakarta. Alasan dipilihnya lokasi ini sebagai sumber referensi untuk tugas akhir dikarenakan pada lokasi ini mengalami kerusakan akibat beban kendaraan khususnya pada saat pengereman di sekitar lampu merah.

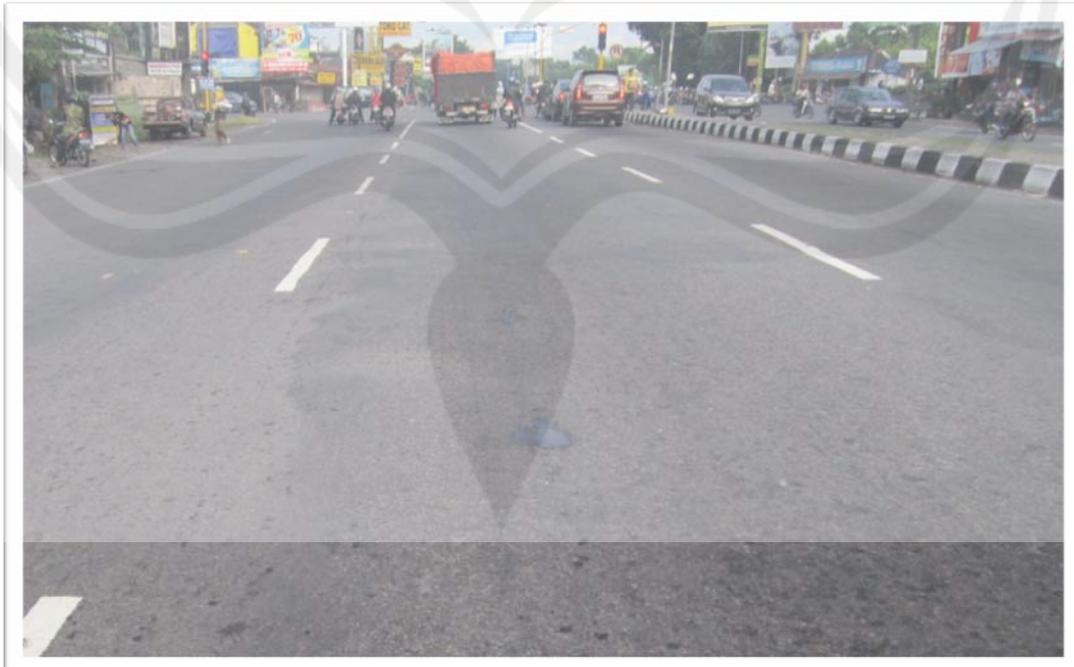
Beban kendaraan yang relatif berat menyebabkan jalan aspal melendut dan bergelombang di beberapa tempat seperti yang ditunjukkan pada gambar di bawah ini:

Gambar 1.3. Kondisi Perkerasan di Daerah Persimpangan

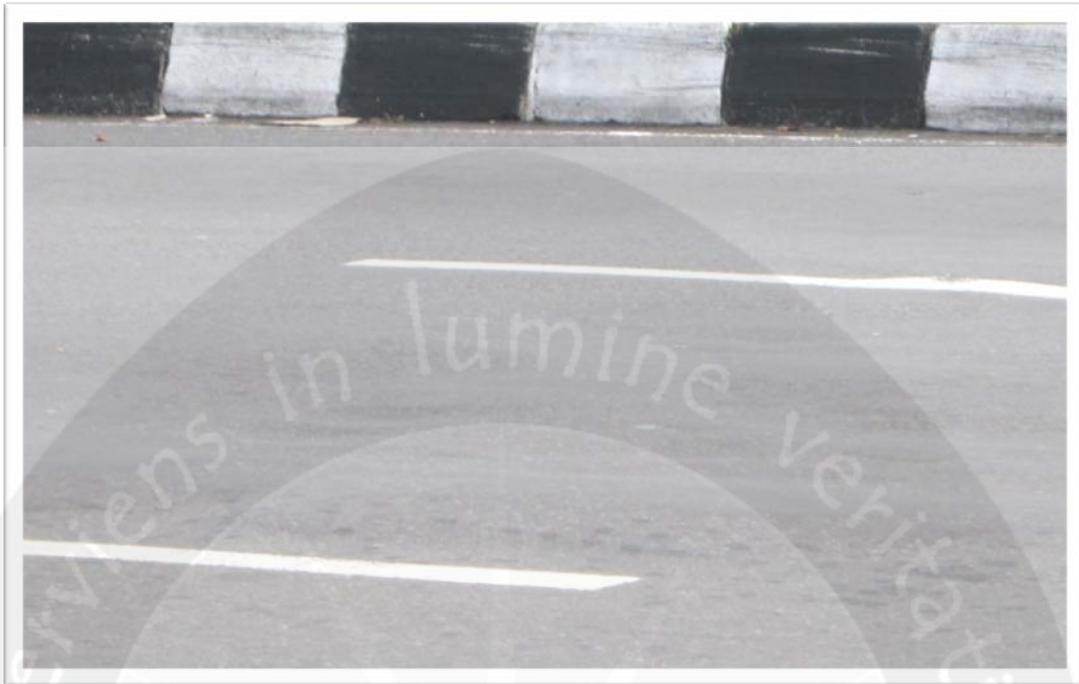
Gambar 1.4. Deformasi yang Terjadi Pada Lajur Roda Kendaraan
