## BAB V

### ANALISIS DAN PEMBAHASAN

### **5.3. Data Hasil Survey**

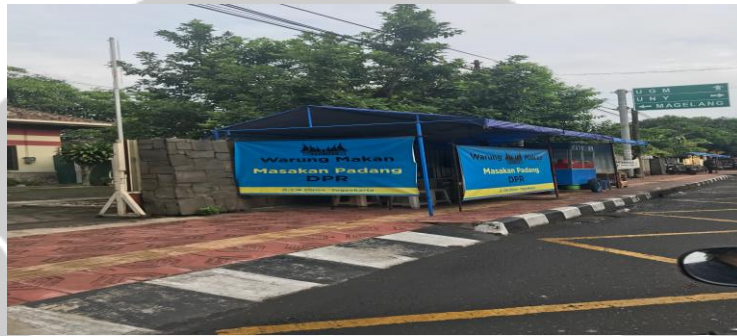
Pedestrian yang berada di Kota Yogyakarta dari hasil observasi masih banyak jalur pedestrian yang tidak dapat di akses bagi penyandang difabel dalam perjalanannya menuju *shelter-shelter* Transjogja atau terminal bus kota dan tujuan lainnya, terutama bagi penyandang difabel yang mempunyai kekurangan pada mata nya dan penyandang tuna netra. Penyandang difabel dan penyandang tuna netra merasa kesusahan jika mengakses transportasi publik secara mandiri karena pedestrian tidak dilengkapi dengan ubin khusus (*guiding block*) yang terkadang terhadang oleh beberapa objek seperti tiang reklame, kendaraan yang parkir di trotoar dan masih banyaknya pedestrian yang dijadikan tempat untuk

berdagang/disalahgunakan oleh oknum-oknum tertentu . Untuk lebih jelasnya dilihat pada gambar 5.1.

Gambar 5.1. Jalur Pedesrtrian yang di salah gunakan sebagai tempat berdagang  
( Jln. Cik Ditiro, Yogyakarta )

Salah satu upaya sudah dilakukan Dinas Keamanan dan Ketertiban Kota Yogyakarta untuk mengatasi penyalahgunaan trotoar adalah dengan melakukan penertiban dan pelarangan pedagang kaki lima untuk berjualan di trotoar. Namun kenyataannya, pedagang kaki lima masih saja berjualan pada areal trotoar yang bertrack khusus tersebut. Alasan mereka adalah karena tidak disediakan tempat atau lahan untuk berjualan. *Guiding blocks* pada trotoar menjadi tunjangan untuk penyandang difabel dan penyandang tuna netra dalam hal mengakses Jalan, sehingga dalam penilaian pedestrian di Kota Yogyakarta kategori penilaiannya menjadi satu kesatuan. Berikut indikator penilaian terhadap pedestrian sebagai salah satu akses penyandang difabel menggunakan layanan transportasi publik di Kota Yogyakarta dapat dilihat pada Tabel 5.1.

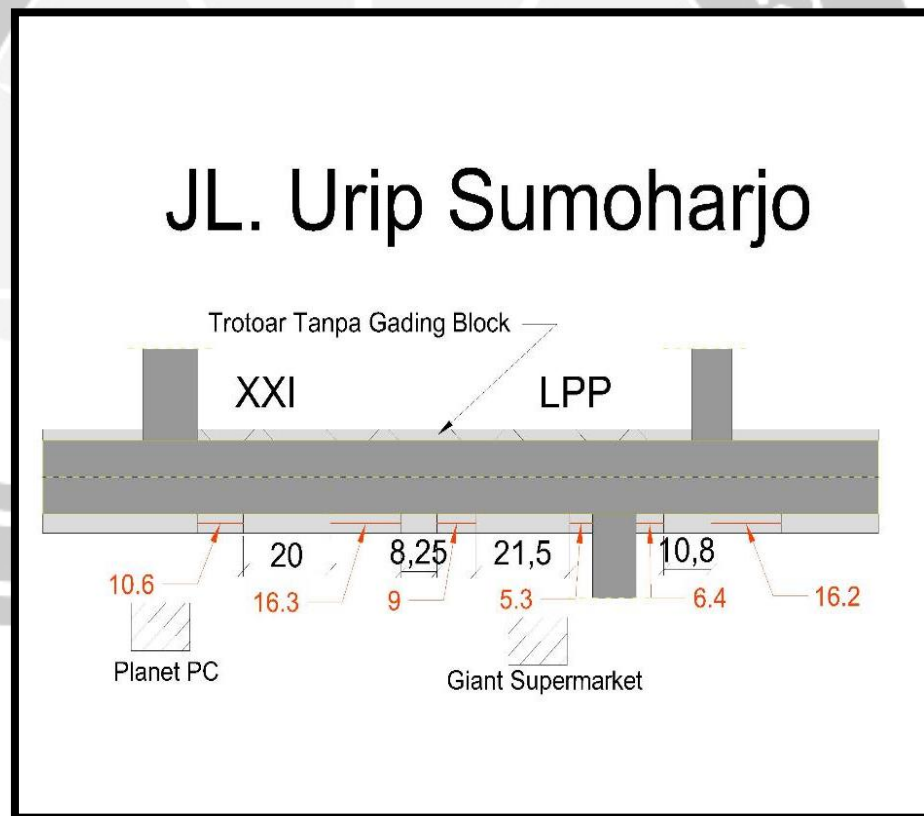
Jalur pedestrian bagian selatan pada Jalan Urip Sumoharjo dari gedung xxi sampai gedung LPP tidak di lengkapi dengan *guiding blocks*, Kemudian jalur pedestrian bagian utara Jalan Urip Sumoharjo Seberang gedung xxi sampai seberang gedung LPP hanya di lengkapi beberapa *guiding blocks*. Berikut adalah detail pemasangan *guiding blocks* pada jalur pedestrian bagian utara dan bagian selatan Jalan Urip Sumoharjo dengan section 1 yaitu penelitian dari gedung XXI sampai Gedung LPP.

Gambar 5.3. Detail ruas jalan dan penempatan *guiding blocks* pada jalur pedestrian di jalan urip sumarjo (Gedung XXI – Gedung LPP)

Tempat	Kondisi	Solusi
 	<p>Jalur pedestrian pada Jalan urip sumoharjo bagian selatan depan gedung xxi sampai gedung lpp tidak dilengkapi dengan <i>guiding blocks</i>.</p>	<p>Mengacu pada peraturan menteri no 30 tahun 2006 jalur pedestrian di ruas jalan pada daerah perkantoran dan pada daerah pertokoan hendaknya di lengkapi dengan pemasangan <i>guiding blocks</i>.</p>
 	<p>Jalur pedestrian pada Jalan urip sumoharjo bagian utara depan gedung xxi sampai gedung lpp terpasang beberapa <i>guiding blocks</i>.</p>	<p>Mengacu pada peraturan menteri no 30 tahun 2006 bahwa pemasangan <i>guiding blocks</i> di pasang menurut syarat dan standar tekstur ubin agar menciptakan keamanan dan kenyamanan untuk penggunaanya.</p>
 	<p>Jalur pedestrian pada Jalan urip sumoharjo bagian utara terpasang beberapa <i>guiding blocks</i> namun tertutupi sampah yang di buang oleh masyarakat sekitar.</p>	<p>Pemerintah hendaknya memberikan edukasi atau pengertian mengenai <i>guiding blocks</i> kepada masyarakat agar lebih mengerti mengenai keamanan untuk penyandang difabel.</p>

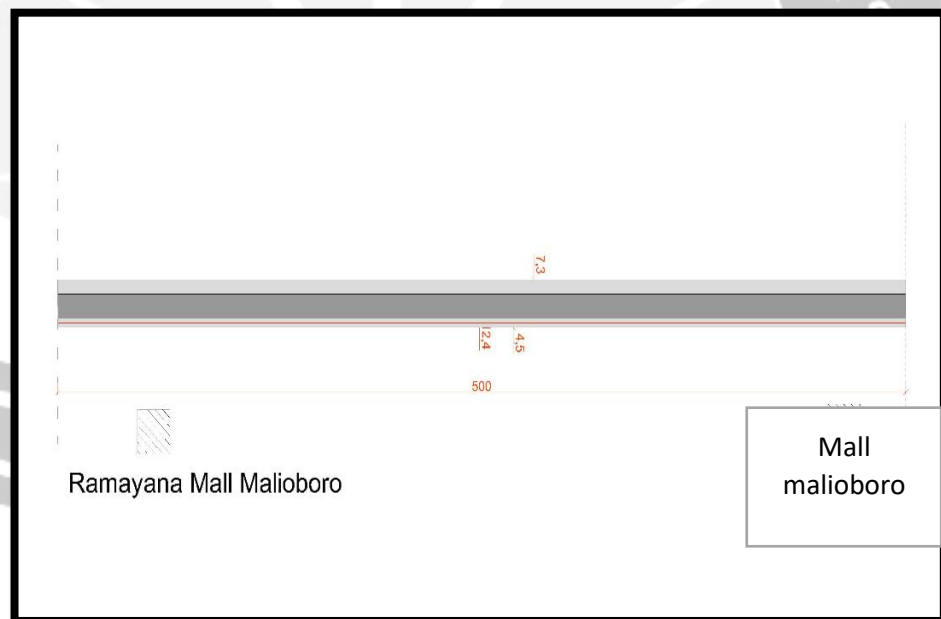
Jalur pedestrian bagian timur pada Jalan Malioboro dari Gedung Mall Malioboro sampai Ramayana Mall di lengkapi dengan *guiding blocks*, Kemudian jalur pedestrian bagian barat pada Jalan Malioboro dari sebrang Gedung Mall Malioboro sampai sebrang Ramayan mall tidak di lengkapi *guiding blocks*. Berikut adalah detail jalur pedestrian bagian barat dan bagian timur di Jalan Malioboro dengan section 2 yaitu penelitian dari Gedung Mall Malioboro sampai Gedung Ramayan Mall untuk bagian timur.

Gambar 5.17. Detail ruas jalan dan detail *Guiding blocks* di Jalan Malioboro (Gedung Mall Malioboro – Ramayana Mall)

Tempat	Kondisi	Solusi
 	<p>Jalur pedestrian pada Jalan Malioboro bagian timur depan gedung grand inna sampai nol kilometer di lengkapi dengan <i>guiding blocks</i>, kondisi ubin pemandu tersebut sudah terpasang sesuai syarat.</p>	<p>Pemerintah daerah hendaknya memperhatikan perawatan layanan publik tersebut agar lebih terjaga dan tidak mengganggu kenyamanan penggunaannya</p>
 	<p>Jalur pedestrian pada Jalan Jendral Ahmad Yani bagian timur depan gedung benteng <i>vredenburg</i> di lengkapi dengan <i>guiding blocks</i>, kondisi ubin pemandu tersebut sudah terpasang sesuai syarat.</p>	<p>Pemerintah daerah hendaknya memperhatikan perawatan layanan publik tersebut agar lebih terjaga dan tidak mengganggu kenyamanan penggunaannya</p>
 	<p>Jalur pedestrian pada Jalan Jendral Ahmad Yani bagian barat sebrang benteng <i>vredenburg</i> di lengkapi dengan <i>guiding blocks</i> kondisi ubin pemandu tersebut sudah terpasang sesuai syarat.</p>	<p>Pemerintah daerah hendaknya memperhatikan perawatan layanan publik tersebut agar lebih terjaga dan tidak mengganggu kenyamanan penggunaannya</p>
