Volume 3 Nomor 1, April 2005

JURNAL ARSITEKTUR
KOMPOSISI

PENATAAN KEMBALI RUANG DALAM GEREJA BINTARAN YOGYAKARTA DENGAN MENGGUNAKAN STRATEGI KONSERVASI¹

Augustinus Madyana Putra²

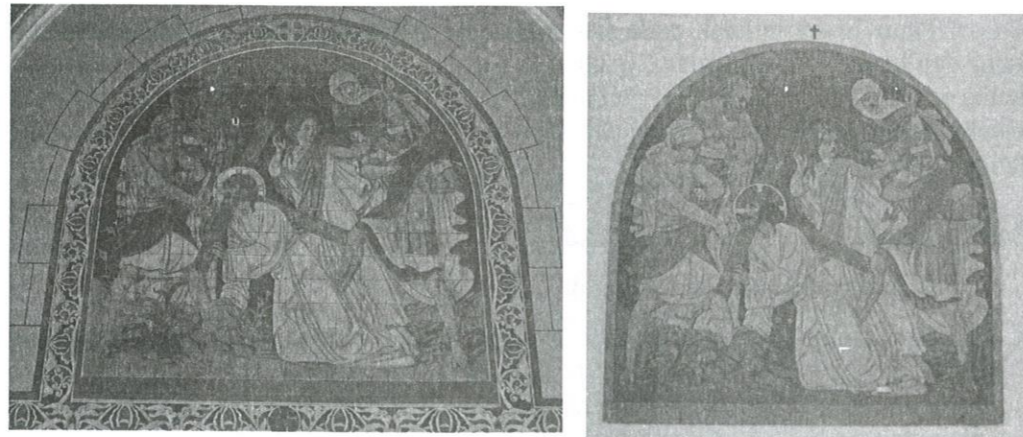
Gambar 3. Lukisan jalan salib keramik pada Gereja Katedral Jakarta (kiri). Lukisan jalan salib dari kanvas sebagai model pembuatan lukisan keramik, yang dipasang di gereja Bintaran (kanan).

9. Lukisan Jalan Salib mengelilingi ruang dalam gereja. Lukisan yang berbentuk lengkung ini merupakan model untuk membuat lukisan keramik pada gereja Katedral Jakarta, dibuat sekitar tahun 1911.

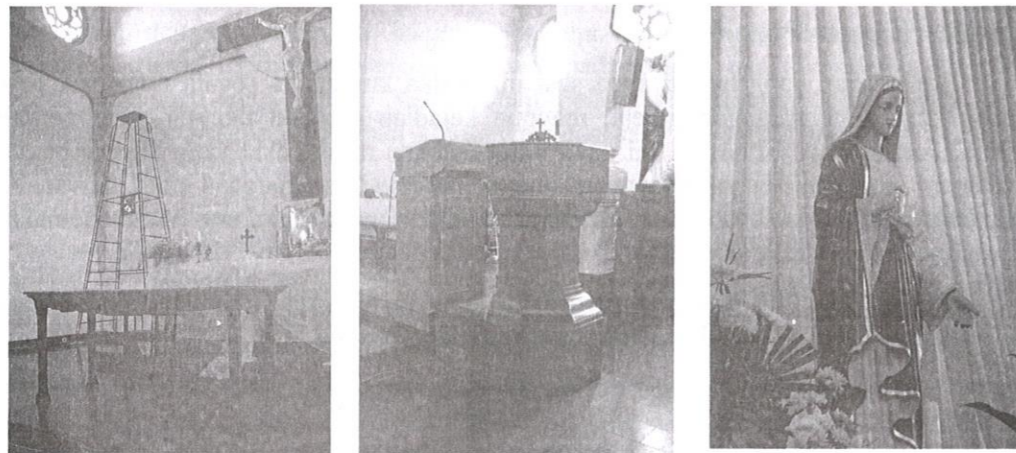
Gambar 12. Penempatan meja altar kayu (kiri) Penempatan kembali mimbar asli (tengah) Patung direnovasi disesuaikan dengan warna sesuai aslinya (kanan)

- o Renovasi meja altar kayu (diduga dibuat seusia dengan gereja dan pada masa lalu dipakai khusus pada saat Jumat Agung), menggantikan meja altar yang dibuat tahun 1960an.
- o Renovasi mimbar yang asli, dan ditempatkan pada tempat semula.
- o Pelepasan karpet merah pada Ruang Altar
- o Renovasi patung-patung disesuaikan dengan warna sedekat mungkin dengan aslinya
- o Pembuatan kembali lingkaran pada salib utama, disesuaikan sedekat mungkin dengan aslinya.
- o Pembangunan kembali dinding sakristi barat
