## BAB VI

### KESIMPULAN DAN SARAN

Berdasarkan hasil survei, perhitungan serta analisis menggunakan data yang diperoleh dari ruas Jalan Kaliurang Km 13,5 – Km 16, Yogyakarta maka dapat disimpulkan sebagai berikut:

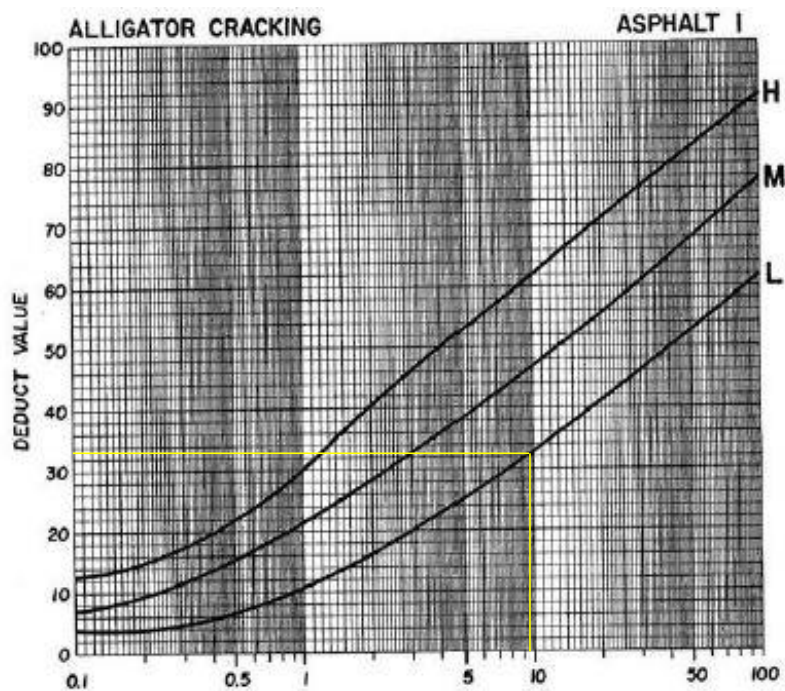
**Gambar L3.1.** Grafik *Deduct Value* Retak Kulit Buaya Segmen 1

**Tabel L3.1.** Jenis Kerusakan Retak Kulit Buaya (*Alligator Cracking*) Segmen 1

<i>Low</i>			<i>Medium</i>			<i>High</i>		
Panjang	Lebar	Luas (m2)	Panjang	Lebar	Luas (m2)	Panjang	Lebar	Luas (m2)
6.8	0.9	6.12						
7.55	0.4	3.02						
3.2	0.37	1.184						
4.7	0.3	1.41						
7.2	0.5	3.6						
18.2	2.6	47.32						
4.15	0.92	3.818						
2.7	0.3	0.81						
Jumlah		67.282	Jumlah			Jumlah		
<i>Density</i>		9.6117	<i>Density</i>			<i>Density</i>		
<i>Deduct Value</i>		35	<i>Deduct Value</i>			<i>Deduct Value</i>

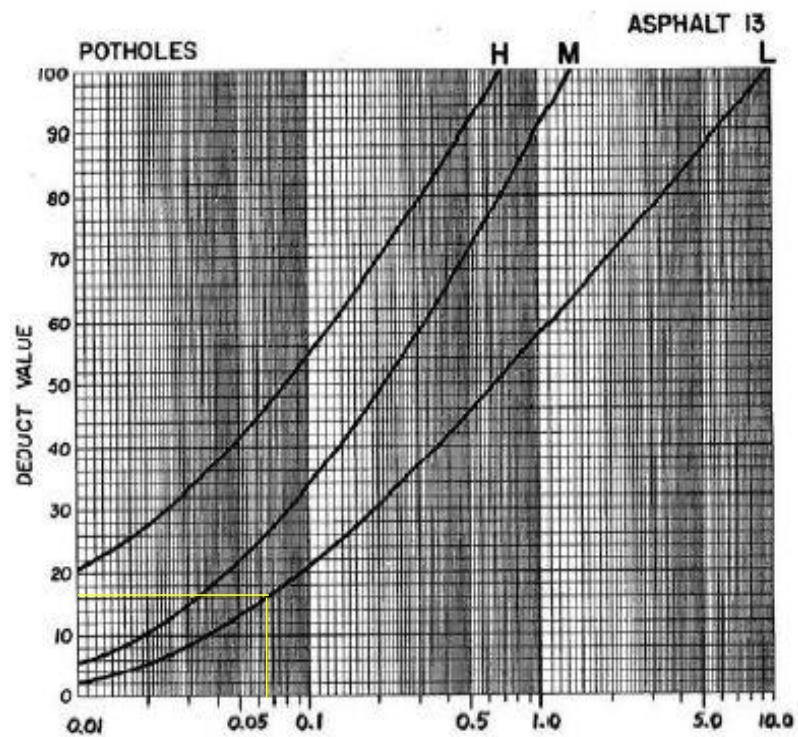
**Gambar L3.2.** Grafik *Deduct Value* Lubang Segmen 1

**Tabel L3.2.** Jenis Kerusakan Lubang (*Potholes*) Segmen 1

<i>Low</i>			<i>Medium</i>			<i>High</i>		
Panjang	Lebar	Luas (m <sup>2</sup> )	Panjang	Lebar	Luas (m <sup>2</sup> )	Panjang	Lebar	Luas (m <sup>2</sup> )
0.5	0.2	0.1						
0.53	0.37	0.1961						
0.51	0.32	0.1632						
Jumlah		0.4593	Jumlah			Jumlah		
<i>Density</i>		0.06561	<i>Density</i>			<i>Density</i>		
<i>Deduct Value</i>		15	<i>Deduct Value</i>			<i>Deduct Value</i>

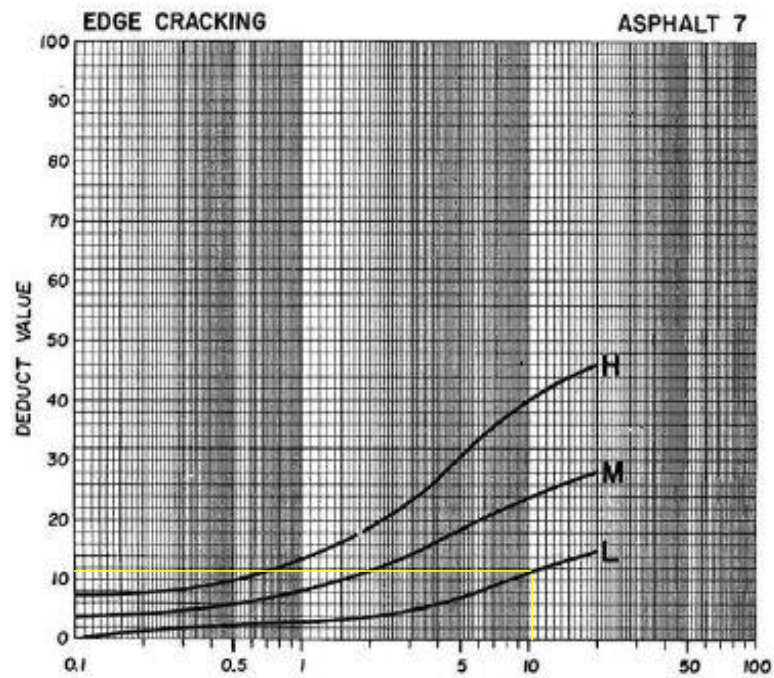
**Gambar L3.3.** Grafik *Deduct Value* Cacat tepi Perkerasan Segmen 1

**Tabel L3.3.** Jenis Kerusakan Cacat Tepi Perkerasan (*Edge Cracking*) Segmen 1

<i>Low</i>		<i>Medium</i>		<i>High</i>	
Panjang		Panjang		Panjang	
10.5					
Jumlah	10.5	Jumlah		Jumlah	
<i>Density</i>	10.5	<i>Density</i>		<i>Density</i>	
<i>Deduct Value</i>	11.8	<i>Deduct Value</i>		<i>Deduct Value</i>

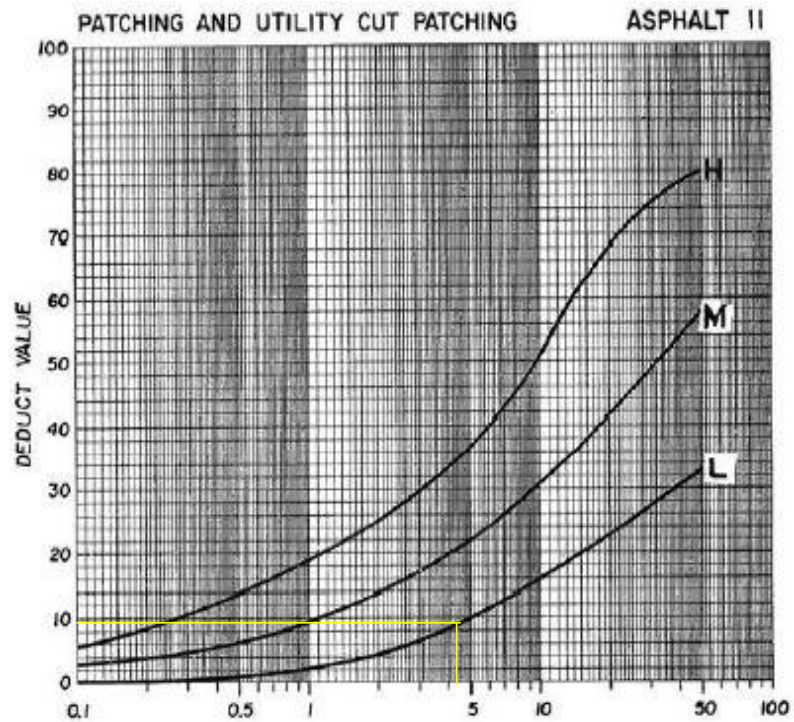
**Gambar L3.4.** Grafik *Deduct Value Patching* Segmen 1

**Tabel L3.4.** Jenis Kerusakan *Patching* (Tambalan) Segmen 1

<i>Low</i>			<i>Medium</i>			<i>High</i>		
Panjang	Lebar	Luas (m <sup>2</sup> )	Panjang	Lebar	Luas (m <sup>2</sup> )	Panjang	Lebar	Luas (m <sup>2</sup> )
2.3	1.5	3.45						
2.4	1.5	3.6						
9.5	2.5	23.75						
Jumlah		30.8	Jumlah			Jumlah		
<i>Density</i>		4.4	<i>Density</i>			<i>Density</i>		
<i>Deduct Value</i>		9.8	<i>Deduct Value</i>			<i>Deduct Value</i>

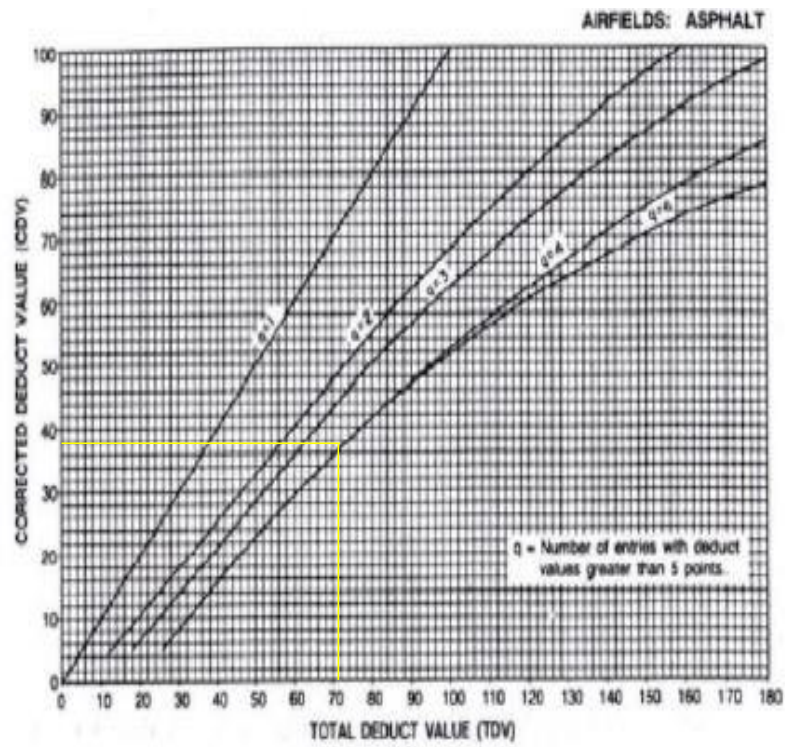
**Gambar L3.5.** Grafik *Total Deduct Value* Segmen 1

*Total Deduct Value* = 71.6

*Corrected Deduct Value* = 38

Nilai PCI Per Segmen = 100 - *Corrected Deduct Value*

= 62

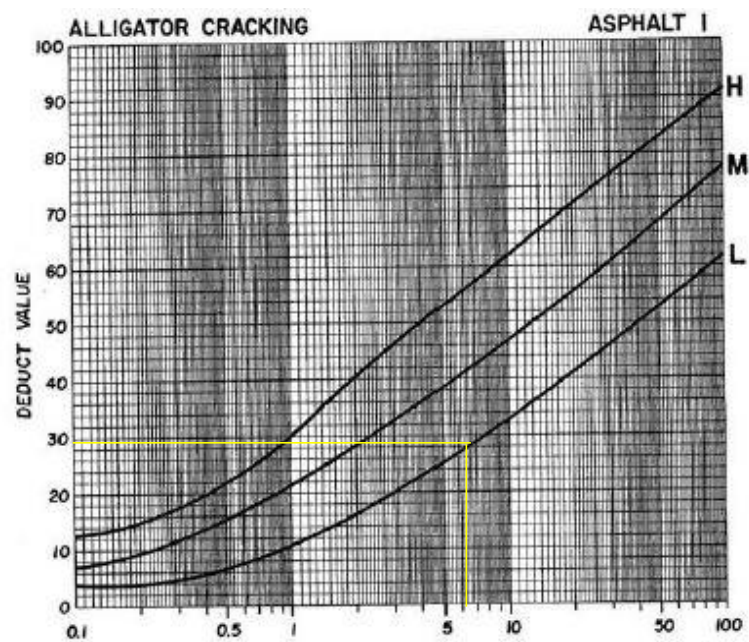
**Gambar L3.6.** Grafik *Deduct Value* Retak Kulit Buaya Segmen 2

**Tabel L3.5.** Jenis Kerusakan Retak Kulit Buaya (*Alligator Cracking*) Segmen 2

<i>Low</i>			<i>Medium</i>			<i>High</i>		
Panjang	Lebar	Luas (m <sup>2</sup> )	Panjang	Lebar	Luas (m <sup>2</sup> )	Panjang	Lebar	Luas (m <sup>2</sup> )
3.84	0.8	3.072						
5.18	1.22	6.3196						
6.93	0.8	5.544						
9.4	1.19	11.186						
17.86	0.93	16.6098						
Jumlah		42.7314	Jumlah			Jumlah		
<i>Density</i>		6.104486	<i>Density</i>			<i>Density</i>		
<i>Deduct Value</i>		29.8	<i>Deduct Value</i>			<i>Deduct Value</i>

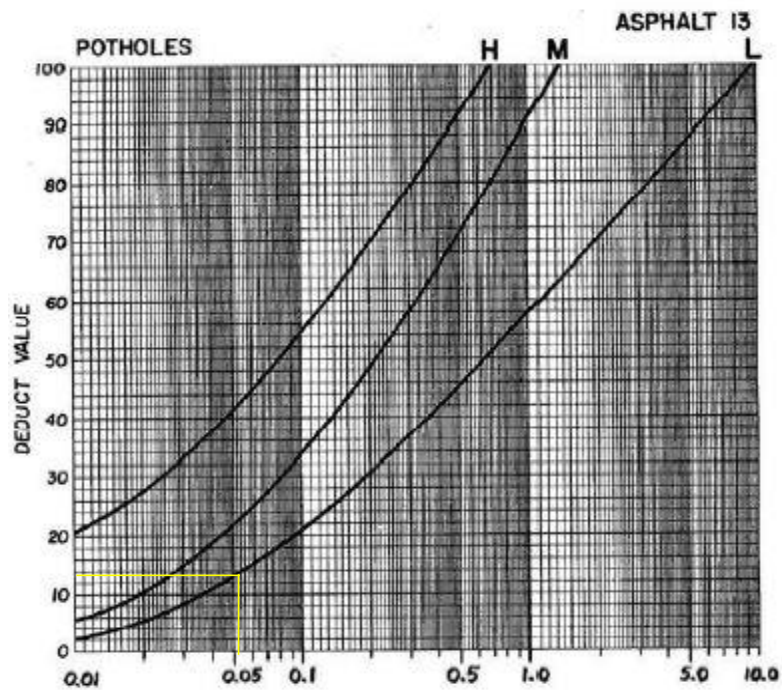
**Gambar L3.7.** Grafik *Deduct Value* Lubang Segmen 2

**Tabel L3.6.** Jenis Kerusakan Lubang (*Potholes*) Segmen 2

<i>Low</i>			<i>Medium</i>			<i>High</i>		
Panjang	Lebar	Luas (m <sup>2</sup> )	Panjang	Lebar	Luas (m <sup>2</sup> )	Panjang	Lebar	Luas (m <sup>2</sup> )
0.91	0.45	0.4095						
Jumlah		0.4095	Jumlah			Jumlah		
<i>Density</i>		0.0585	<i>Density</i>			<i>Density</i>		
<i>Deduct Value</i>		13.8	<i>Deduct Value</i>			<i>Deduct Value</i>

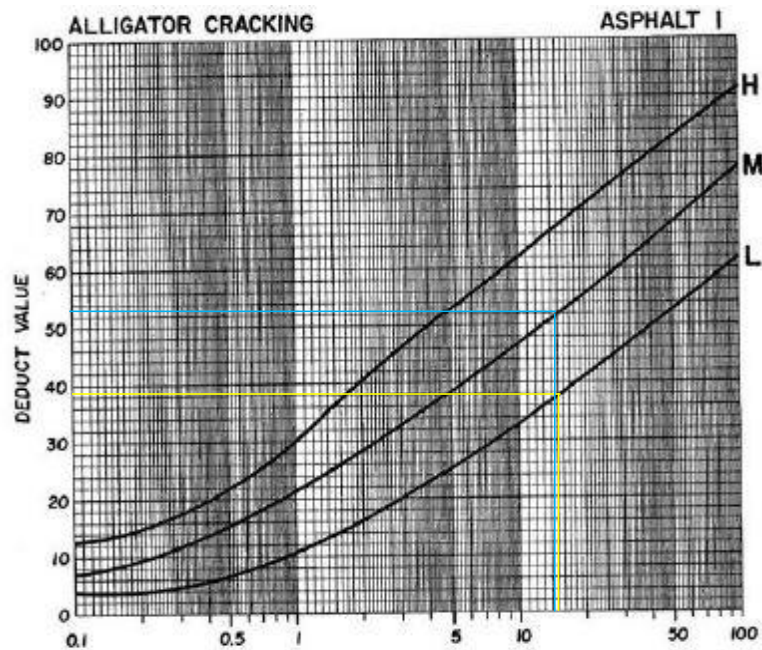
**Gambar L3.9.** Grafik *Deduct Value* Retak Kulit Buaya Segmen 3

**Tabel L3.7.** Jenis Kerusakan Retak Kulit Buaya (*Alligator Cracking*) Segmen 3

<i>Low</i>			<i>Medium</i>			<i>High</i>		
Panjang	Lebar	Luas (m <sup>2</sup> )	Panjang	Lebar	Luas (m <sup>2</sup> )	Panjang	Lebar	Luas (m <sup>2</sup> )
8.8	2.5	22	32.6	3.1	101.06			
13.8	1.45	20.01						
10.5	2	21						
7.35	2.1	15.435						
7.4	2.3	17.02						
13	0.6	7.8						
Jumlah		103.265	Jumlah		101.06	Jumlah		
<i>Density</i>		14.75214	<i>Density</i>		14.43714	<i>Density</i>		
<i>Deduct Value</i>		39.5	<i>Deduct Value</i>		53.7	<i>Deduct Value</i>

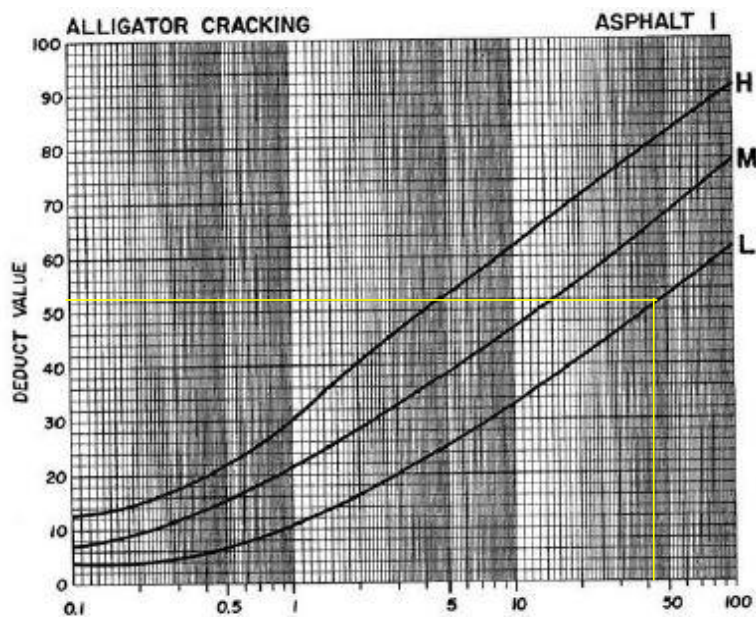
**Gambar L3.12.** Grafik Deduct Value Retak Kulit Buaya Segmen 4

**Tabel L3.9.** Jenis Kerusakan Retak Kulit Buaya (*Alligator Cracking*) Segmen 4

<i>Low</i>			<i>Medium</i>			<i>High</i>		
Panjang	Lebar	Luas (m2)	Panjang	Lebar	Luas (m2)	Panjang	Lebar	Luas (m2)
13.4	4.7	62.98						
2.1	3.5	7.35						
14.8	1.9	28.12						
6.2	2.4	14.88						
16.1	1.5	24.15						
3.8	2.5	9.5						
3.1	3.1	9.61						
25.3	2.5	63.25						
33.2	2.5	83						
Jumlah		302.84	Jumlah			Jumlah		
<i>Density</i>		43.26286	<i>Density</i>			<i>Density</i>		
<i>Deduct Value</i>		52.3	<i>Deduct Value</i>			<i>Deduct Value</i>

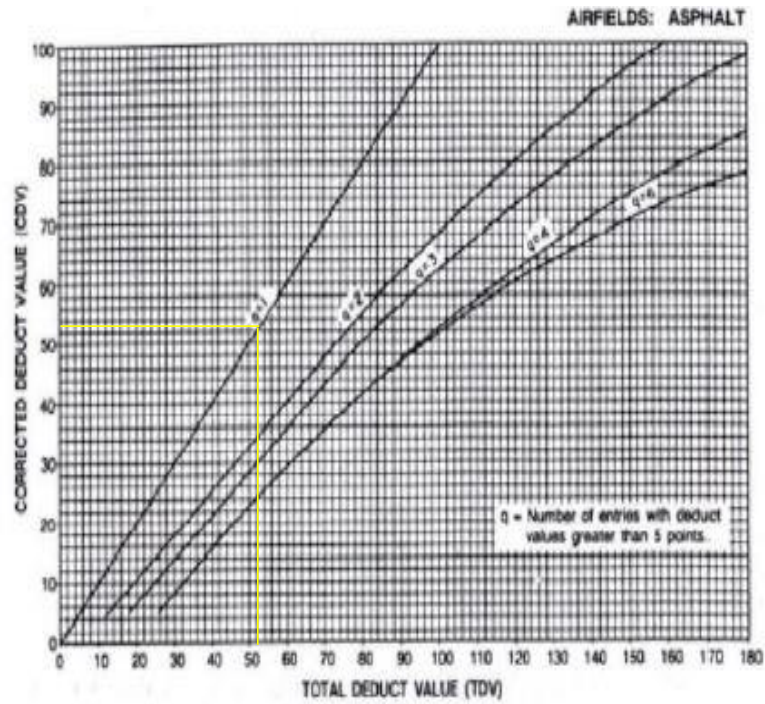
**Gambar L3.13.** Grafik *Total Deduct Value* Segmen 4

$$\textit{Total Deduct Value} = 52.3$$

$$\textit{Corrected Deduct Value} = 53.8$$

$$\text{Nilai PCI Per Segmen} = 100 - \textit{Corrected Deduct Value}$$

$$= 46.2$$

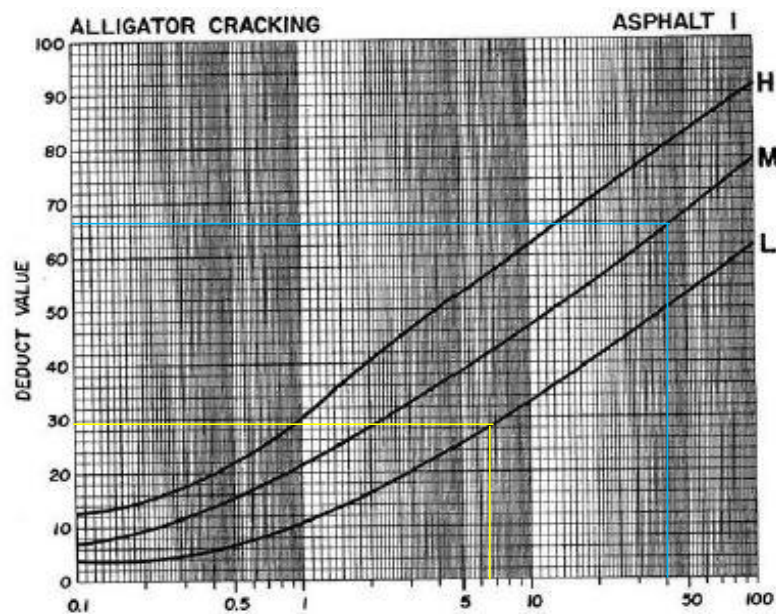
**Gambar L3.14.** Grafik *Deduct Value* Retak Kulit Buaya Segmen 5

**Tabel L3.10.**Jenis Kerusakan Retak Kulit Buaya (*Alligator Cracking*) Segmen 5

<i>Low</i>			<i>Medium</i>			<i>High</i>		
Panjang	Lebar	Luas (m <sup>2</sup> )	Panjang	Lebar	Luas (m <sup>2</sup> )	Panjang	Lebar	Luas (m <sup>2</sup> )
7.1	1.8	12.78	18	3.4	61.2			
7.49	1.8	13.482	15.6	2.7	42.12			
5.22	0.84	4.3848	24.6	1.5	36.9			
11.45	0.81	9.2745	24.8	0.54	13.392			
13.8	0.47	6.486	25.2	0.5	12.6			
			35.4	1.3	46.02			
			29.8	0.63	18.774			
			20.9	1.31	27.379			
			14.7	1.57	23.079			
Jumlah		46.4073	Jumlah		281.464	Jumlah		
<i>Density</i>		6.629614	<i>Density</i>		40.20914	<i>Density</i>		
<i>Deduct Value</i>		29.8	<i>Deduct Value</i>		66.3	<i>Deduct Value</i>

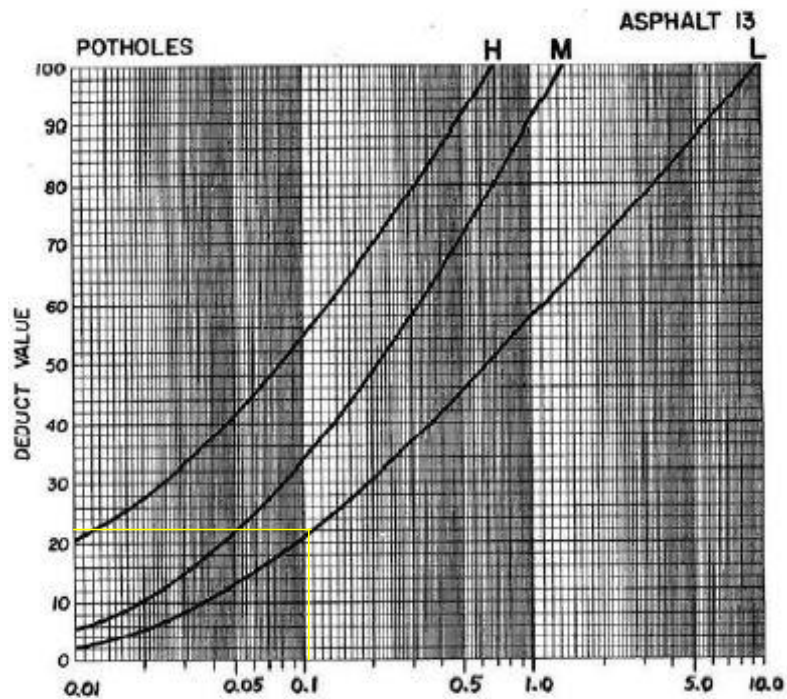
**Gambar L3.15.** Grafik *Deduct Value* Lubang Segmen 5

**Tabel L3.11.**Jenis Kerusakan Lubang (*Potholes*) Segmen 5

<i>Low</i>			<i>Medium</i>			<i>High</i>		
Panjang	Lebar	Luas (m <sup>2</sup> )	Panjang	Lebar	Luas (m <sup>2</sup> )	Panjang	Lebar	Luas (m <sup>2</sup> )
1	0.7	0.7						
2.6	0.72	1.872						
2.9	1.3	3.77						
Jumlah		6.342	Jumlah			Jumlah		
<i>Density</i>		0.906	<i>Density</i>			<i>Density</i>		
<i>Deduct Value</i>		2.3	<i>Deduct Value</i>			<i>Deduct Value</i>

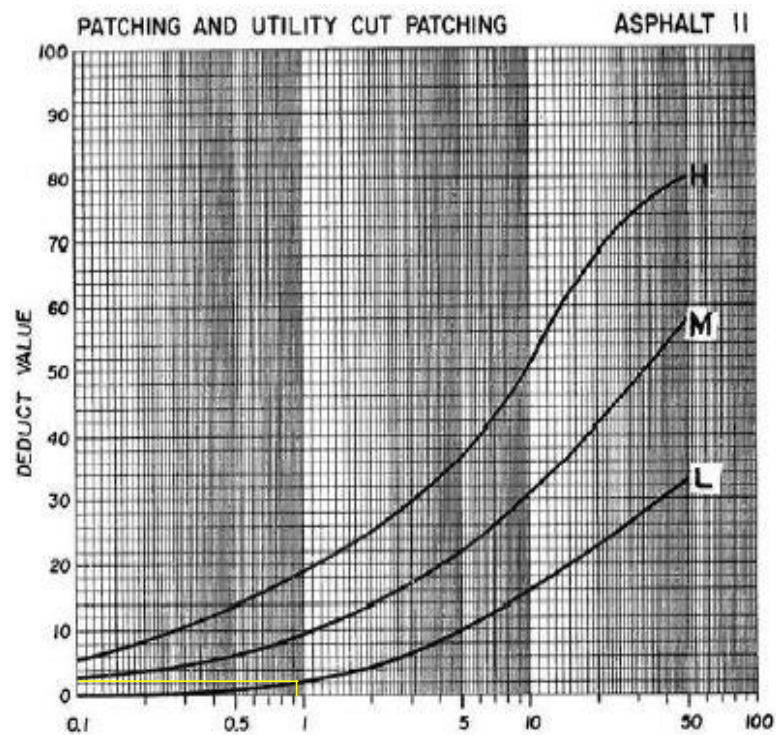
**Gambar L3.16.** Grafik *Deduct Value Patching* Segmen 5

**Tabel L3.12.** Jenis Kerusakan *Patching* (Tambalan) Segmen 5

<i>Low</i>			<i>Medium</i>			<i>High</i>		
Panjang	Lebar	Luas (m2)	Panjang	Lebar	Luas (m2)	Panjang	Lebar	Luas (m2)
0.6	0.4	0.24						
0.84	0.22	0.1848						
0.34	0.27	0.0918						
0.65	0.15	0.0975						
0.76	0.46	0.3496						
Jumlah		0.9637	Jumlah			Jumlah		
<i>Density</i>		0.137671	<i>Density</i>			<i>Density</i>		
<i>Deduct Value</i>		22.1	<i>Deduct Value</i>			<i>Deduct Value</i>

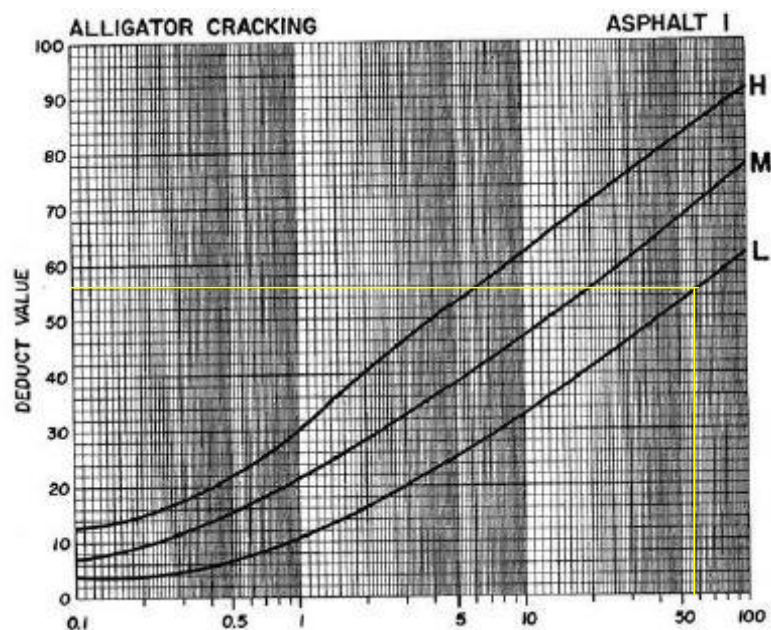
**Gambar L3.18.** Grafik *Deduct Value* Retak Kulit Buaya Segmen 6

**Tabel L3.13.** Jenis Kerusakan Retak Kulit Buaya (*Alligator Cracking*) Segmen 6

<i>Low</i>			<i>Medium</i>			<i>High</i>		
Panjang	Lebar	Luas (m <sup>2</sup> )	Panjang	Lebar	Luas (m <sup>2</sup> )	Panjang	Lebar	Luas (m <sup>2</sup> )
14	4.3	60.2						
15.8	3.4	53.72						
34.6	2.8	96.88						
18.5	1.7	31.45						
19.6	2.4	47.04						
10.7	1.6	17.12						
10.8	1.6	17.28						
8.5	2.3	19.55						
23.6	2.9	68.44						
Jumlah		411.68	Jumlah			Jumlah		
<i>Density</i>		58.81143	<i>Density</i>			<i>Density</i>		
<i>Deduct Value</i>		56.2	<i>Deduct Value</i>			<i>Deduct Value</i>

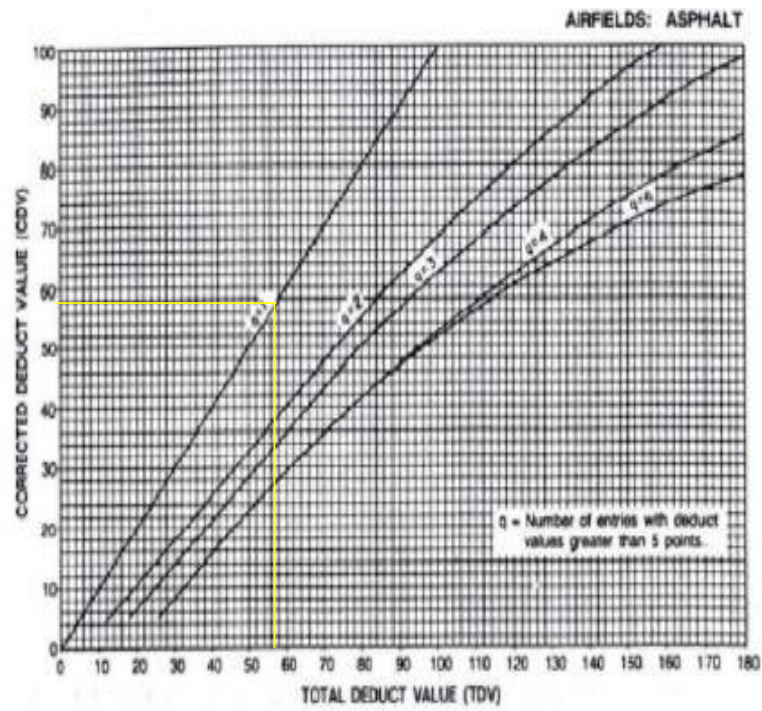
**Gambar L3.19.** Grafik *Total Deduct Value* Segmen 6

*Total Deduct Value* = 56.2

*Corrected Deduct Value* = 57.8

Nilai PCI Per Segmen = 100 - *Corrected Deduct Value*

= 42.2

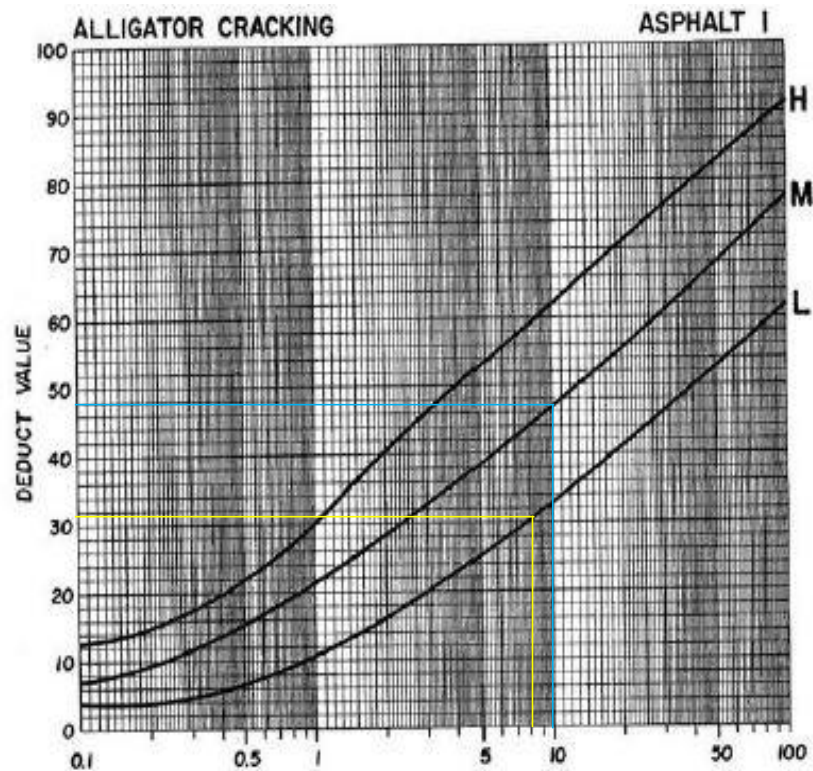
**Gambar L3.20.** Grafik *Deduct Value* Retak Kulit Buaya Segmen 7

**Tabel L3.14.** Jenis Kerusakan Retak Kulit Buaya (*Alligator Cracking*) Segmen 7

<i>Low</i>			<i>Medium</i>			<i>High</i>		
Panjang	Lebar	Luas (m <sup>2</sup> )	Panjang	Lebar	Luas (m <sup>2</sup> )	Panjang	Lebar	Luas (m <sup>2</sup> )
26.3	0.67	17.621	84.27	0.83	69.9441			
22.9	1.7	38.93						
Jumlah		56.551	Jumlah		69.9441	Jumlah		
<i>Density</i>		8.078714	<i>Density</i>		9.992014	<i>Density</i>		
<i>Deduct Value</i>		31.8	<i>Deduct Value</i>		48	<i>Deduct Value</i>

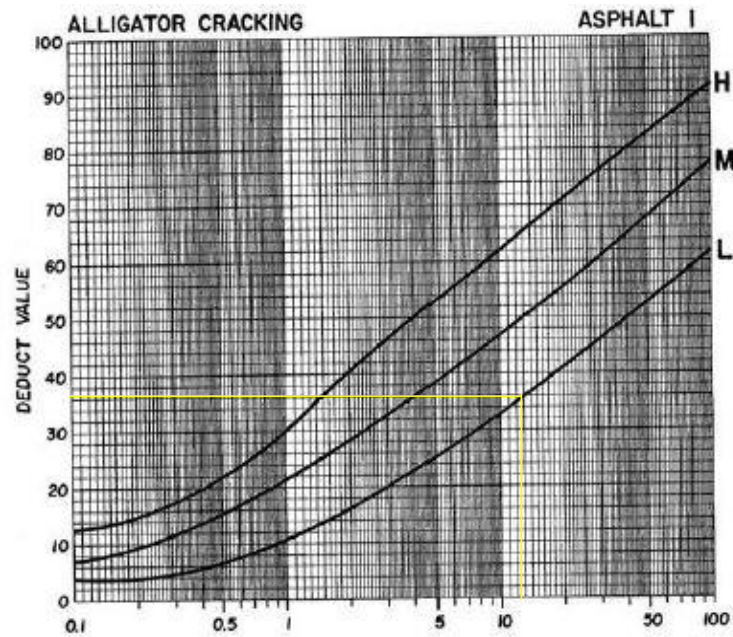
**Gambar L3.22.** Grafik *Deduct Value* Retak Kulit Buaya Segmen 8

**Tabel L3.15.** Jenis Kerusakan Retak Kulit Buaya (*Alligator Cracking*) Segmen 8

<i>Low</i>			<i>Medium</i>			<i>High</i>		
Panjang	Lebar	Luas (m <sup>2</sup> )	Panjang	Lebar	Luas (m <sup>2</sup> )	Panjang	Lebar	Luas (m <sup>2</sup> )
3.4	1.2	4.08						
9.3	1.09	10.137						
8	0.83	6.64						
12	1.83	21.96						
14	2	28						
8.4	0.73	6.132						
13.1	0.54	7.074						
Jumlah		84.023	Jumlah			Jumlah		
<i>Density</i>		12.00329	<i>Density</i>			<i>Density</i>		
<i>Deduct Value</i>		36.2	<i>Deduct Value</i>			<i>Deduct Value</i>

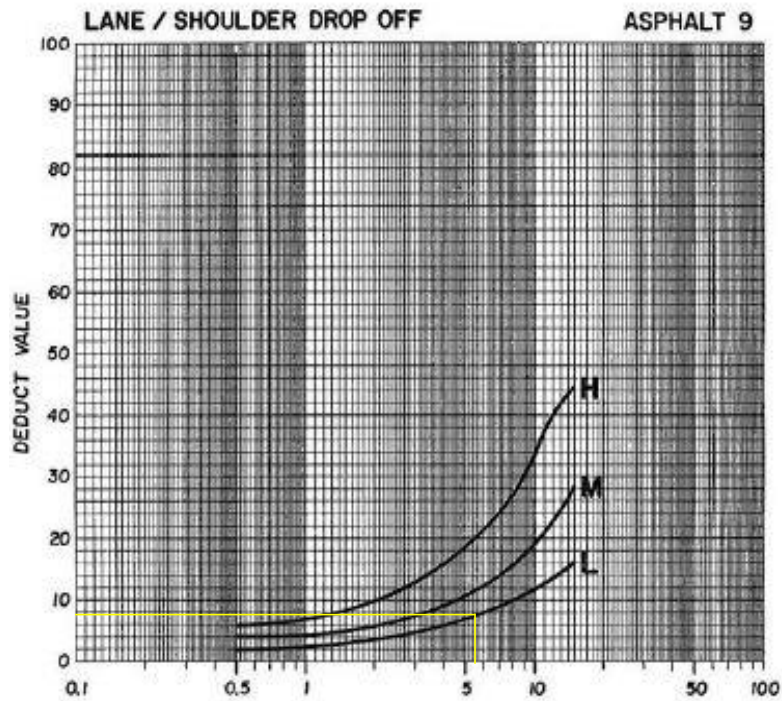
**Gambar L3.23.** Grafik *Deduct Value* Penurunan Bahu Segmen 8

**Tabel L3.16.** Jenis Kerusakan Penurunan Bahu (*Lane / Shoulder Off*) Segmen 8

<i>Low</i>		<i>Medium</i>		<i>High</i>	
Panjang		Panjang		Panjang	
5.3					
Jumlah	5.3	Jumlah		Jumlah	
<i>Density</i>	5.3	<i>Density</i>		<i>Density</i>	
<i>Deduct Value</i>	7.9	<i>Deduct Value</i>		<i>Deduct Value</i>

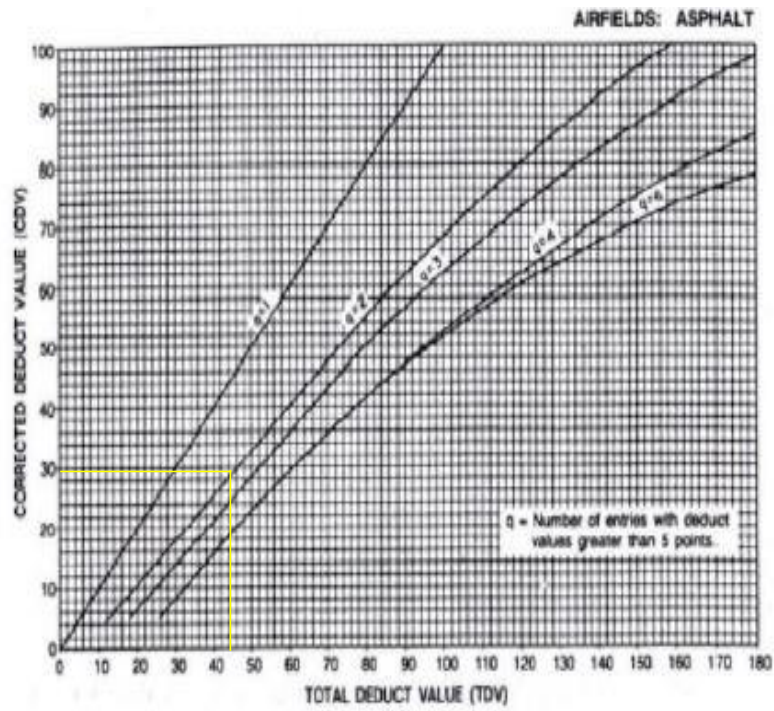
**Gambar L3.24.** Grafik *Total Deduct Value* Segmen 8

$$\text{Total Deduct Value} = 44.1$$

$$\text{Corrected Deduct Value} = 29.8$$

$$= 70.2$$

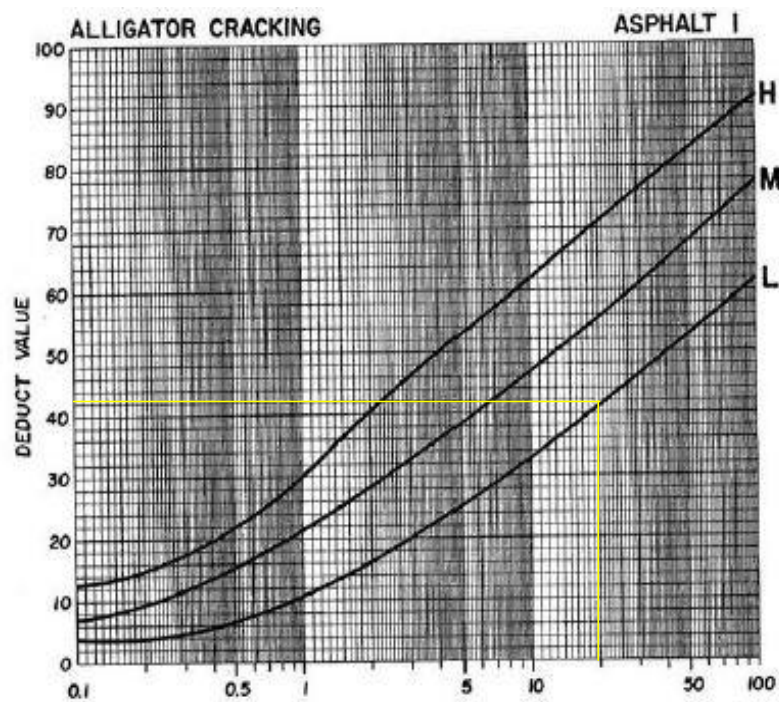
**Gambar L3.25.** Grafik *Deduct Value* Retak Kulit Buaya Segmen 9

**Tabel L3.17.** Jenis Kerusakan Retak Kulit Buaya (*Alligator Cracking*) Segmen 9

<i>Low</i>			<i>Medium</i>			<i>High</i>		
Panjang	Lebar	Luas (m <sup>2</sup> )	Panjang	Lebar	Luas (m <sup>2</sup> )	Panjang	Lebar	Luas (m <sup>2</sup> )
9.3	2.15	19.995						
21.5	3.2	68.8						
13.3	2.6	34.58						
9.7	1.2	11.64						
4.7	0.9	4.23						
Jumlah		139.245	Jumlah			Jumlah		
<i>Density</i>		19.89214	<i>Density</i>			<i>Density</i>		
<i>Deduct Value</i>		42.3	<i>Deduct Value</i>			<i>Deduct Value</i>

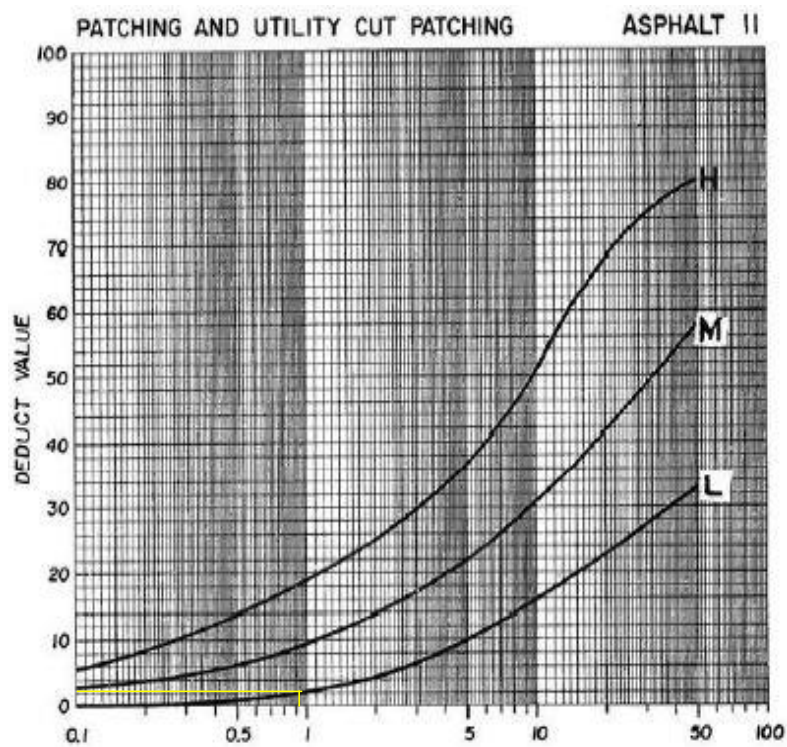
**Gambar L3.26.** Grafik *Deduct Value Patching* Segmen 9

<i>Low</i>			<i>Medium</i>			<i>High</i>		
Panjang	Lebar	Luas (m2)	Panjang	Lebar	Luas (m2)	Panjang	Lebar	Luas (m2)
4.65	0.5	2.325						
0.8	0.6	0.48						
4.7	0.75	3.525						
Jumlah		6.33	Jumlah			Jumlah		
<i>Density</i>		0.904286	<i>Density</i>			<i>Density</i>		
<i>Deduct Value</i>		2	<i>Deduct Value</i>			<i>Deduct Value</i>

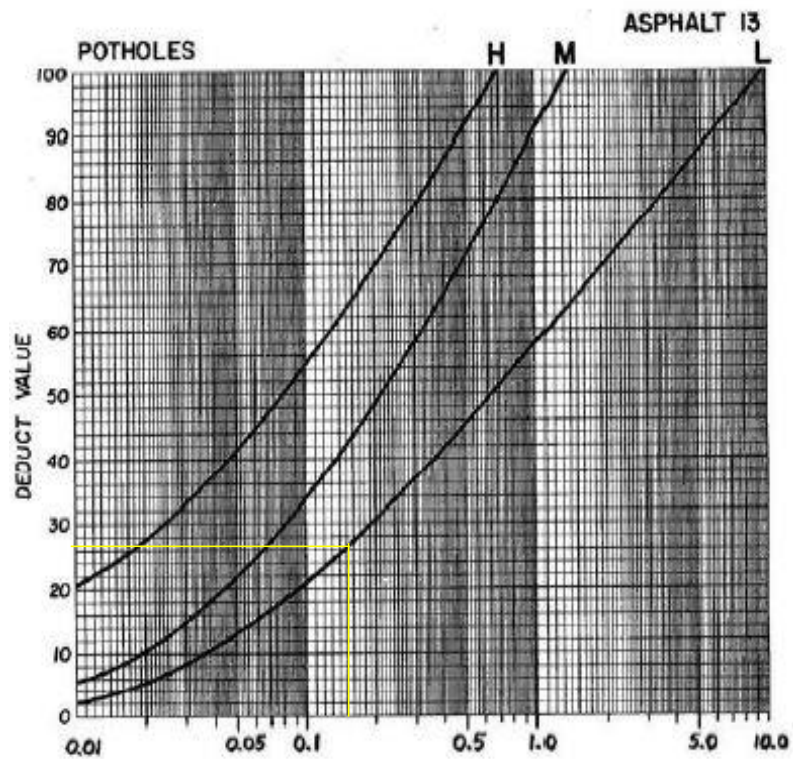
**Gambar L3.27.** Grafik *Deduct Value* Lubang Segmen 9

<i>Low</i>			<i>Medium</i>			<i>High</i>		
Panjang	Lebar	Luas (m <sup>2</sup> )	Panjang	Lebar	Luas (m <sup>2</sup> )	Panjang	Lebar	Luas (m <sup>2</sup> )
1.2	0.9	1.08						
Jumlah		1.08	Jumlah			Jumlah		
<i>Density</i>		0.154286	<i>Density</i>			<i>Density</i>		
<i>Deduct Value</i>		27.5	<i>Deduct Value</i>			<i>Deduct Value</i>

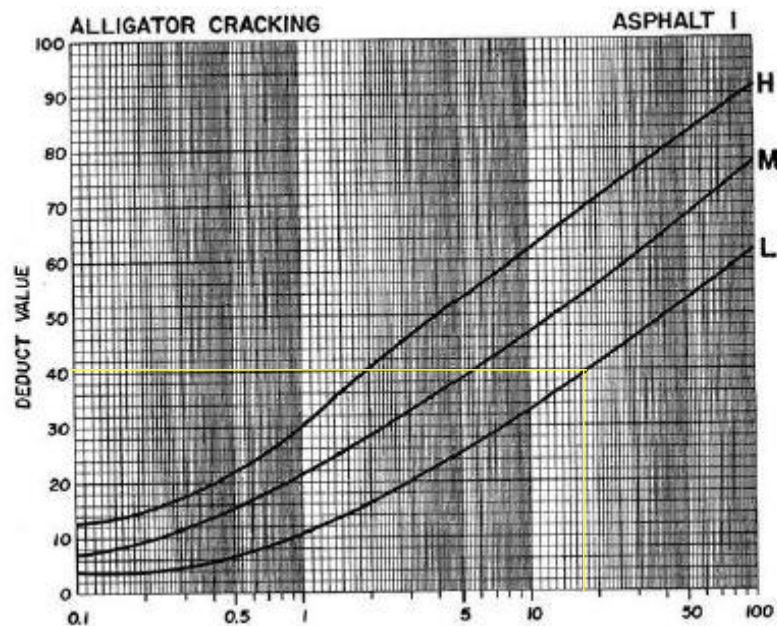
**Gambar L3.29.** Grafik *Deduct Value* Retak Kulit Buaya Segmen 10

**Tabel L3.20.** Jenis Kerusakan Retak Kulit Buaya (*Alligator Cracking*) Segmen 10

<i>Low</i>			<i>Medium</i>			<i>High</i>		
Panjang	Lebar	Luas (m <sup>2</sup> )	Panjang	Lebar	Luas (m <sup>2</sup> )	Panjang	Lebar	Luas (m <sup>2</sup> )
9.9	2.6	25.74						
15.3	1	15.3						
20.7	1.2	24.84						
22.15	1	22.15						
7.25	1	7.25						
22	1.3	28.6						
Jumlah		123.88	Jumlah			Jumlah		
<i>Density</i>		17.69714	<i>Density</i>			<i>Density</i>		
<i>Deduct Value</i>		40.6	<i>Deduct Value</i>			<i>Deduct Value</i>

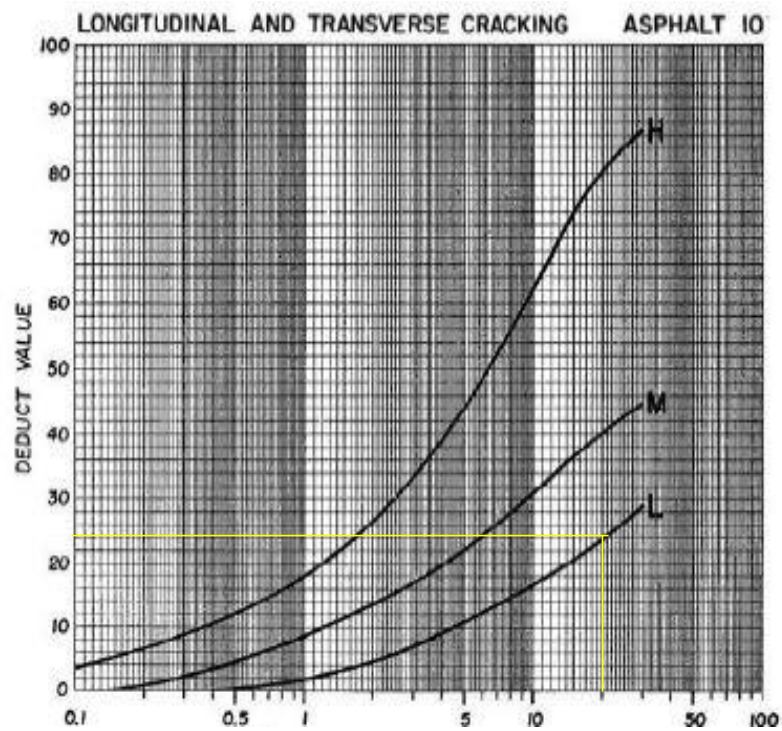
**Gambar L3.30.** Grafik *Deduct Value* Retak Memanjang dan Melintang Segmen 10

<i>Low</i>		<i>Medium</i>		<i>High</i>	
Panjang		Panjang		Panjang	
3.9					
10.5					
6.1					
Jumlah	20.5	Jumlah		Jumlah	
<i>Density</i>	20.5	<i>Density</i>		<i>Density</i>	
<i>Deduct Value</i>	24.1	<i>Deduct Value</i>		<i>Deduct Value</i>

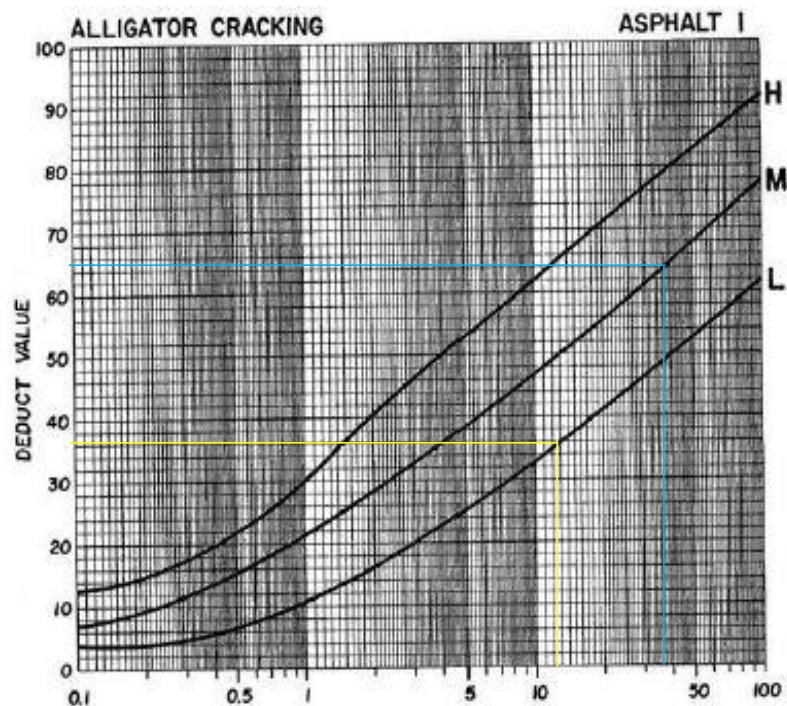
**Gambar L3.32.** Grafik *Deduct Value* Retak Kulit Buaya Segmen 11

**Tabel L3.22.** Jenis Kerusakan Retak Kulit Buaya (*Alligator Cracking*) Segmen 11

<i>Low</i>			<i>Medium</i>			<i>High</i>		
Panjang	Lebar	Luas (m <sup>2</sup> )	Panjang	Lebar	Luas (m <sup>2</sup> )	Panjang	Lebar	Luas (m <sup>2</sup> )
15	3.3	49.5	68.6	2.7	185.22			
13.2	2.9	38.28	36.1	1.9	68.59			
Jumlah		87.78	Jumlah		253.81	Jumlah		
<i>Density</i>		12.54	<i>Density</i>		36.25857	<i>Density</i>		
<i>Deduct Value</i>		36.2	<i>Deduct Value</i>		65.4	<i>Deduct Value</i>

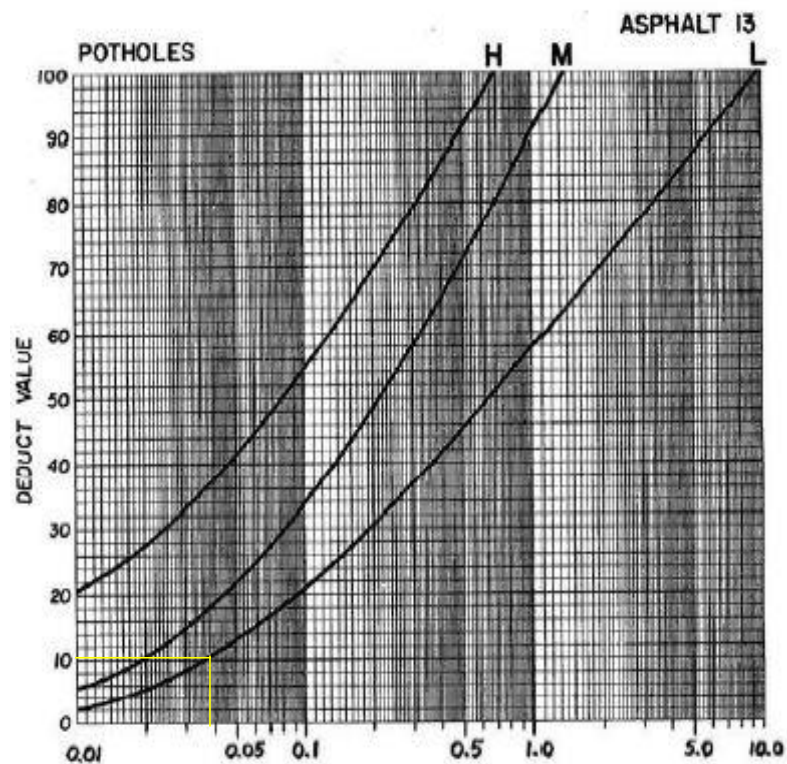
**Gambar L3.33.** Grafik *Deduct Value* Lubang Segmen 11

<i>Low</i>			<i>Medium</i>			<i>High</i>		
Panjang	Lebar	Luas (m <sup>2</sup> )	Panjang	Lebar	Luas (m <sup>2</sup> )	Panjang	Lebar	Luas (m <sup>2</sup> )
0.43	0.38	0.1634						
0.32	0.33	0.1056						
Jumlah		0.269	Jumlah			Jumlah		
<i>Density</i>		0.038429	<i>Density</i>			<i>Density</i>		
<i>Deduct Value</i>		10.3	<i>Deduct Value</i>			<i>Deduct Value</i>

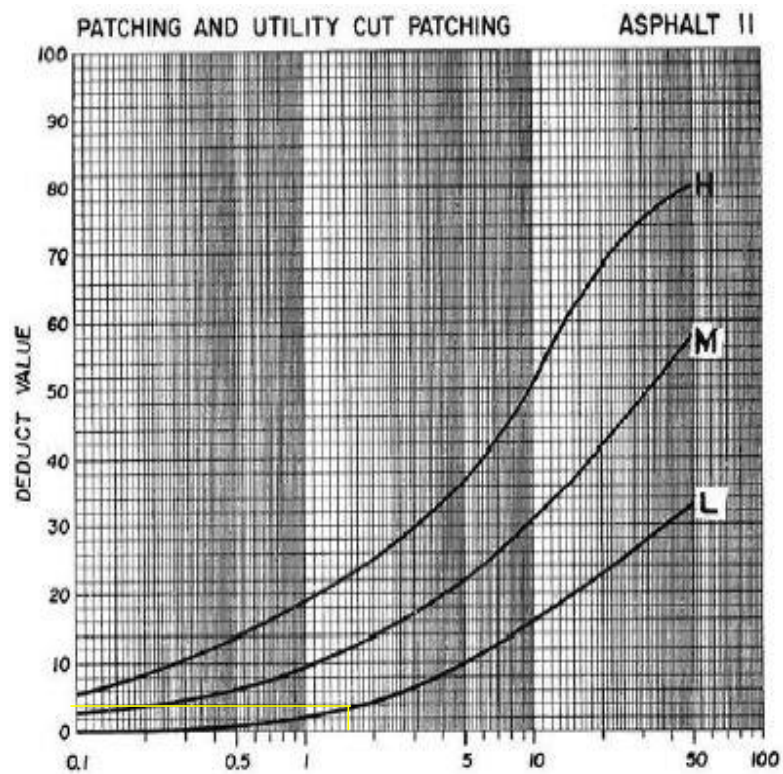
**Gambar L3.34.** Grafik *Deduct Value Patching* Segmen 11

<i>Low</i>			<i>Medium</i>			<i>High</i>		
Panjang	Lebar	Luas (m <sup>2</sup> )	Panjang	Lebar	Luas (m <sup>2</sup> )	Panjang	Lebar	Luas (m <sup>2</sup> )
2.2	1.1	2.42						
6	1.4	8.4						
Jumlah		10.82	Jumlah			Jumlah		
<i>Density</i>		1.545714	<i>Density</i>			<i>Density</i>		
<i>Deduct Value</i>		4.1	<i>Deduct Value</i>			<i>Deduct Value</i>

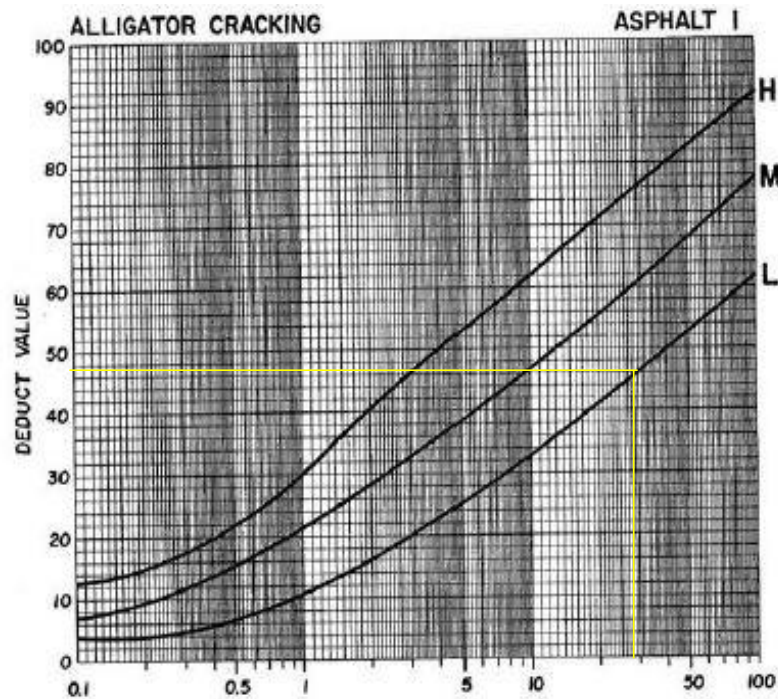
**Gambar L3.36.** Grafik *Deduct Value* Retak Kulit Buaya Segmen 12

**Tabel L3.25.** Jenis Kerusakan Retak Kulit Buaya (*Alligator Cracking*) Segmen 12

<i>Low</i>			<i>Medium</i>			<i>High</i>		
Panjang	Lebar	Luas (m <sup>2</sup> )	Panjang	Lebar	Luas (m <sup>2</sup> )	Panjang	Lebar	Luas (m <sup>2</sup> )
50	1.39	69.5						
27.5	1.39	38.225						
50	1.14	57						
18	1.14	20.52						
13.1	1	13.1						
Jumlah		198.345	Jumlah			Jumlah		
<i>Density</i>		28.335	<i>Density</i>			<i>Density</i>		
<i>Deduct Value</i>		47.7	<i>Deduct Value</i>			<i>Deduct Value</i>

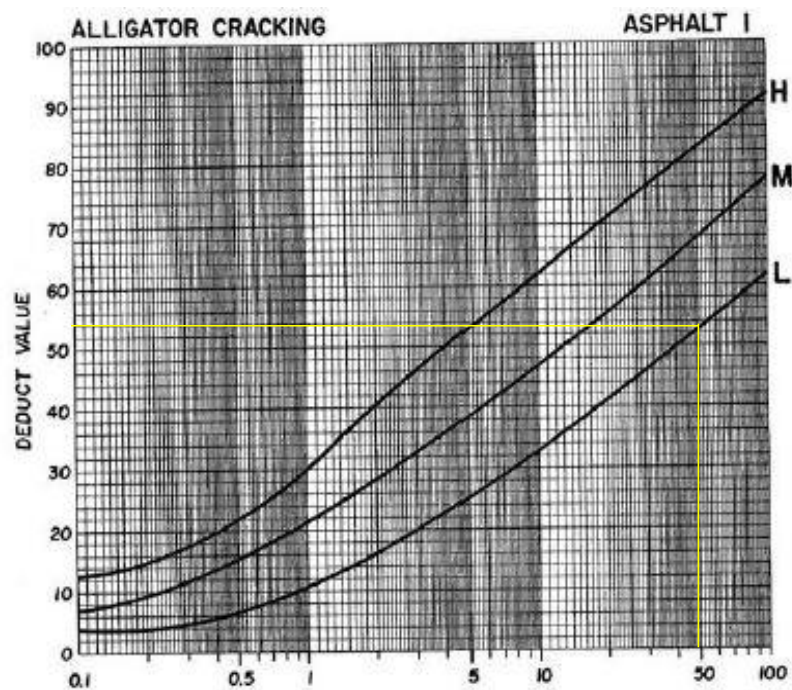
**Gambar L3.38.** Grafik *Deduct Value* Retak Kulit Buaya Segmen 13

**Tabel L3.26.** Jenis Kerusakan Retak Kulit Buaya (*Alligator Cracking*) Segmen 13

<i>Low</i>			<i>Medium</i>			<i>High</i>		
Panjang	Lebar	Luas (m <sup>2</sup> )	Panjang	Lebar	Luas (m <sup>2</sup> )	Panjang	Lebar	Luas (m <sup>2</sup> )
9.9	1.1	10.89						
29.7	1.6	47.52						
4.5	1.6	7.2						
43	2.6	111.8						
22.7	2.3	52.21						
26.5	2.3	60.95						
33.2	2.1	69.72						
Jumlah		360.29	Jumlah			Jumlah		
<i>Density</i>		51.47	<i>Density</i>			<i>Density</i>		
<i>Deduct Value</i>		54	<i>Deduct Value</i>			<i>Deduct Value</i>

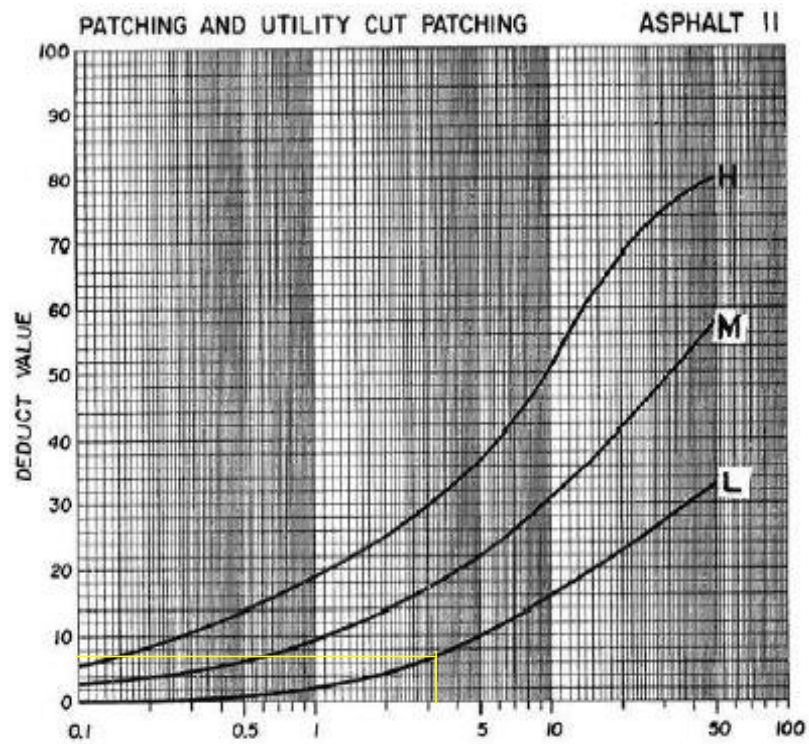
**Gambar L3.39.** Grafik *Deduct Value Patching* Segmen 13

<i>Low</i>			<i>Medium</i>			<i>High</i>		
Panjang	Lebar	Luas (m <sup>2</sup> )	Panjang	Lebar	Luas (m <sup>2</sup> )	Panjang	Lebar	Luas (m <sup>2</sup> )
3.5	1.2	4.2						
5.9	1.5	8.85						
6.8	1.4	9.52						
Jumlah		22.57	Jumlah			Jumlah		
<i>Density</i>		3.224286	<i>Density</i>			<i>Density</i>		
<i>Deduct Value</i>		7.8	<i>Deduct Value</i>			<i>Deduct Value</i>

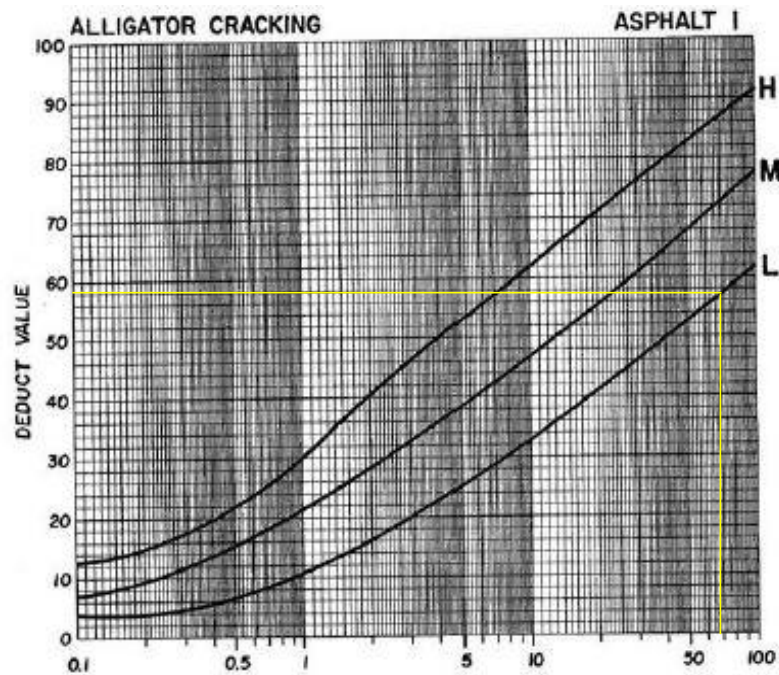
**Gambar L3.41.** Grafik *Deduct Value* Retak Kulit Buaya Segmen 14

**Tabel L3.28.** Jenis Kerusakan Retak Kulit Buaya (*Alligator Cracking*) Segmen 14

<i>Low</i>			<i>Medium</i>			<i>High</i>		
Panjang	Lebar	Luas (m2)	Panjang	Lebar	Luas (m2)	Panjang	Lebar	Luas (m2)
24.3	2.4	58.32						
8.5	2.5	21.25						
40.3	2.6	104.78						
20.1	2.4	48.24						
83.4	3	250.2						
Jumlah		482.79	Jumlah			Jumlah		
<i>Density</i>		68.97	<i>Density</i>			<i>Density</i>		
<i>Deduct Value</i>		68.2	<i>Deduct Value</i>			<i>Deduct Value</i>

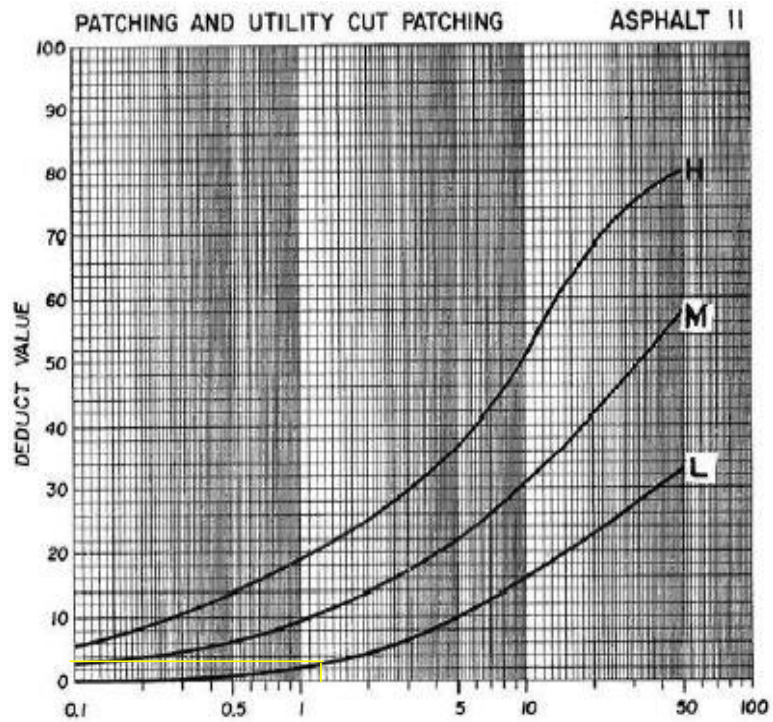
**Gambar L3.42.** Grafik *Deduct Value Patching* Segmen 14

<i>Low</i>			<i>Medium</i>			<i>High</i>		
Panjang	Lebar	Luas (m <sup>2</sup> )	Panjang	Lebar	Luas (m <sup>2</sup> )	Panjang	Lebar	Luas (m <sup>2</sup> )
5.2	1.7	8.84						
Jumlah		8.84	Jumlah			Jumlah		
<i>Density</i>		1.262857	<i>Density</i>			<i>Density</i>		
<i>Deduct Value</i>		2.3	<i>Deduct Value</i>			<i>Deduct Value</i>
