BAB II

ANALISIS TINGKAT PELANGGARAN

LALU LINTAS

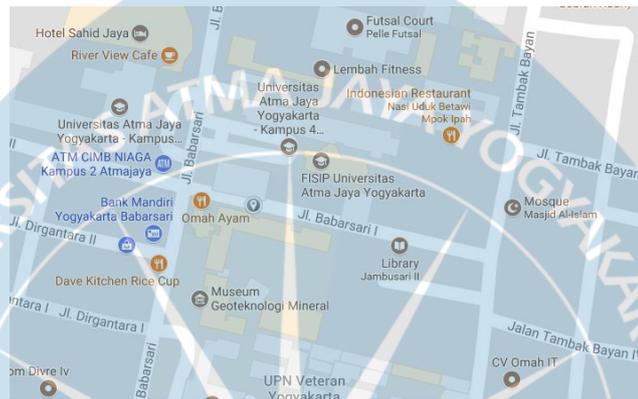
Gambar 2.1 Peta jalan babarsari 1

Lokasi : Jalan Babarsari 1

Tanggal pelaksanaan : 29 Oktober 2017

Waktu pelaksanaan : 15.05-16.05

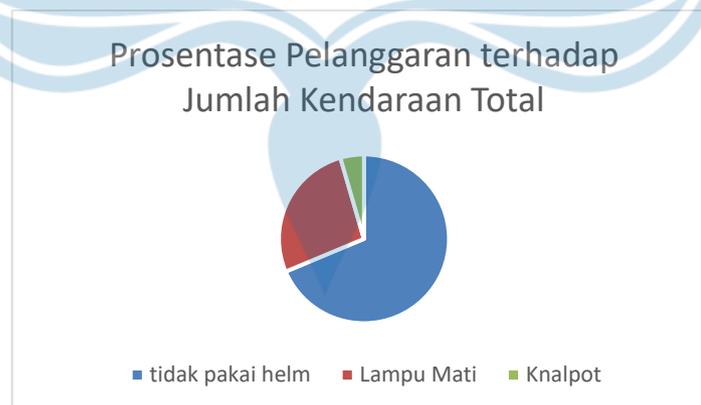
Gambar 2.2 Diagram presentase pelanggaran lalu lintas

Dengan Jumlah Kendaraan Bermotor = 521 kendaraan

Presentase pelanggaran total = 38,58 %

Jenis Kesalahan	Jumlah	Prosentase
tidak pakai helm	138	26,49
Lampu Mati	54	10,36
Knalpot	9	1,73
Total	201	38,58

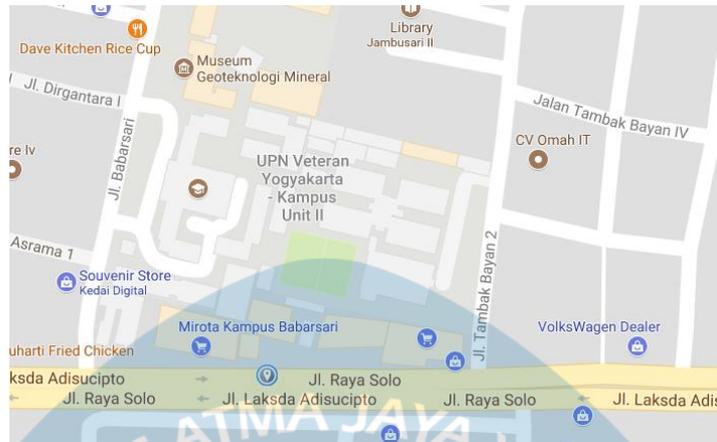
Gambar 2.3 Peta jalan Raya Solo

Lokasi : Jalan Solo

Tanggal pelaksanaan : 30 Oktober 2017

Waktu pelaksanaan : 10.45-11.45

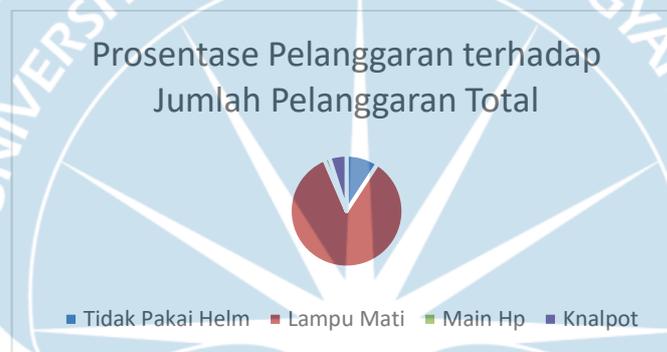
**Gambar 2.4 Diagram presentase pelanggaran lalu lintas**

Jumlah Kendaraan Bermotor = 5034 kend

Jenis Kesalahan	Jumlah	Prosentase
Tidak Pakai Helm	30	0,60
Lampu Mati	275	5,46
Main Hp	5	0,10
Knalpot	16	0,32
Total	326	6,48
