# BAB I

### JUDUL : Revitalisasi Terminal Bus Tipe A Kebumen dengan Pendekatan Arsitektur Tropis

#### 1.1.1 Latar Belakang Pengadaan Proyek

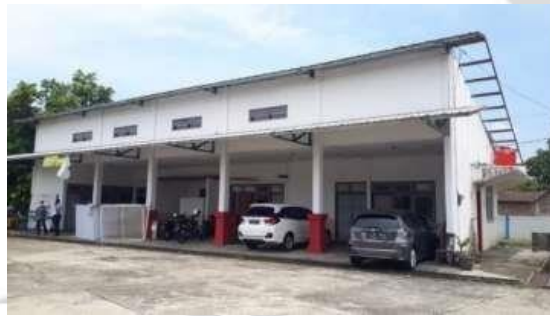
**Gambar 1.2 : Bengkel dan Ruang Istirahat Awak Kendaraan**

2. Fasilitas pada lingkungan terminal bus yang masih belum ramah terhadap penyandang disabilitas dan lansia. Beliau mengatakan : “Terminal sudah menyediakan fasilitas troli dan kursi roda, namun hingga saat ini belum dapat berfungsi karena tidak adanya *ramp*.” Juga belum tersedianya fasilitas *guiding block* bagi tuna netra.
3. Terminal Bus Kebumen belum menerapkan sistem zonasi. Tidak adanya pemisahan area kedatangan bus, area keberangkatan bus, area perpindahan bus, dan pengendapan bus. Untuk area kedatangan, keberangkatan, dan perpindahan bus masih dalam satu area sehingga dapat menyebabkan kesemrawutan dan ketidaknyamanan para pengguna.
4. Area pengendapan bus sudah tersedia bengkel dan cucian bus namun belum terdapat fasilitas istirahat awak kendaraan.

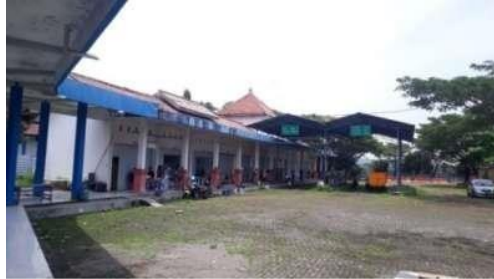
**Gambar 1.3 : Terminal Angkutan Desa**

5. Terdapat pengalihan fungsi ruang seperti area merokok yang dialih fungsikan menjadi pos satpam dengan alasan ruangan tersebut tidak digunakan oleh pengunjung karena kurangnya kesadaran mereka akan etika.
6. Mangkraknya terminal angkutan pedesaan menurut wawancara dengan Mas Alam, Mas Yusuf, dan Mas Cahya selaku petugas dibidang Teknis dan Admin karena tidak adanya penumpang sehingga pihak angkutan desa tidak mau menggunakan fasilitas tersebut. Saat ini area tersebut hanya berfungsi sebagai tempat parkir bagi pengantar. Alasan pengubahan fungsi area ini karena akses penumpang menuju tempat

keberangkatan bus yang lumayan cukup jauh dari parkirannya sebelumnya yang berada pada sisi depan terminal.

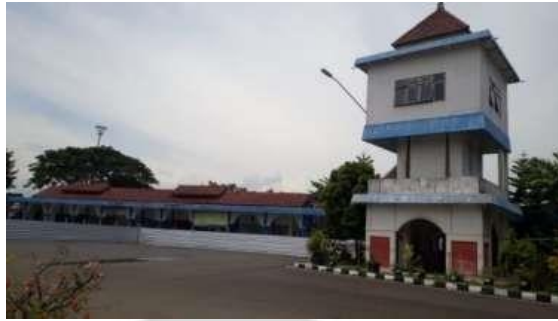
**Gambar 1.5 : Menara Air**

Perancangan bangunan menara air juga dinilai kurang efisien karena seharusnya bangunan tersebut dapat difungsikan sebagai bangunan menara pengawas karena letaknya yang strategis dan tinggi.

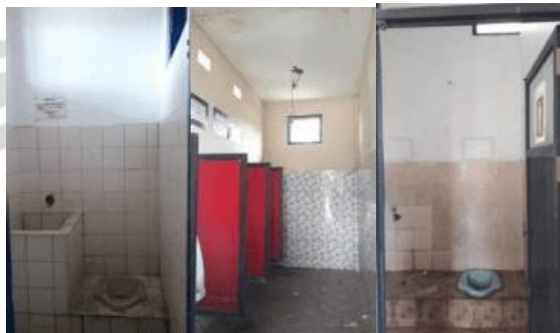
**Gambar 1.6 : Toilet Pengelola Terminal (kiri), Toilet Umum Pria (tengah) dan Toilet Umum Wanita (kanan)**

Penyediaan fasilitas toilet umum bagi pengunjung terdapat sebanyak 3 titik toilet tipikal dengan sistem pemisahan sesuai gender. Untuk pria tersedia 4 (empat) urinoir sedangkan untuk wanita tersedia 2 toilet dengan fasilitas wc jongkok dan bak air serta sebuah wastafel. Toilet untuk petugas kantor terdapat pada bangunan utama dengan pemisahan sesuai gender dan fasilitas tipikal dengan toilet pengunjung. Sedangkan toilet pada area istirahat awak kendaraan juga menggunakan sistem pemisahan gender namun masing-masing hanya terdiri dari 2 toilet. Dari data tersebut dapat disimpulkan bahwa fasilitas toilet belum ramah terhadap penyandang disabilitas. Seharusnya terdapat sebuah toilet dengan ukuran yang dapat mengakomodasi pengguna dengan kursi roda.
