# BAB I PENDAHULUAN

## 1.1 Latar Belakang Penelitian

Gedung Pastoran St. Yohanes Rasul Somohitan merupakan salah satu bangunan penting di kompleks gereja St. Yohanes Rasul Somohitan. Awalnya dikenal sebagai Loji, kini gedung ini sendiri berfungsi sebagai tempat tinggal bagi pastor dan frater yang aktif dalam melaksanakan tugas pelayanan di Gereja St. Yohanes Rasul Somohitan. Gedung Pastoran St. Yohanes Rasul sendiri terletak di Daleman Turi, Kecamatan Sleman, Kabupaten Sleman, Daerah Istimewa Yogyakarta, gedung ini tidak hanya menjadi tempat hunian, tetapi juga menjadi pusat kegiatan sosial bagi komunitas gereja setempat.

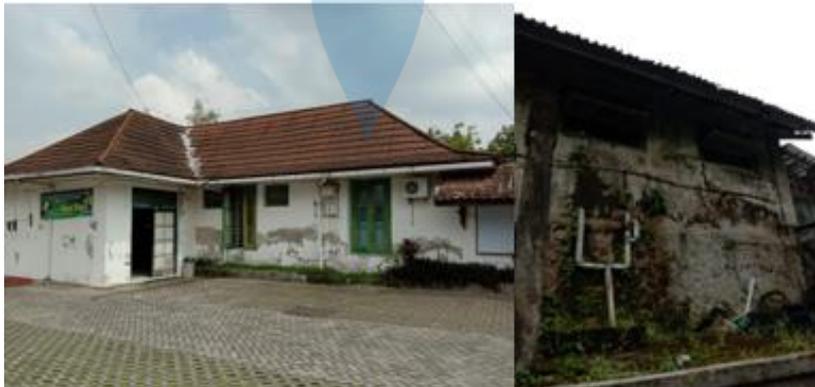
**Gambar 1.3** Kondisi Ruang Luar Gedung Pastotan Somohitan

Gedung Pastoran Somohitan memiliki permasalahan terkait kelembaban pada bangunan. Kondisi ini sendiri cukup memberikan dampak yang serius bagi penguna bangunan maupun bangunan. untuk penguna sendiri cenderung merasa tidak nyaman saat berada didalam bangunan sedangkan untuk bangunan Antara lain seperti tumbuh nya jamur pada dinding dan mulainya koropos nya beberapa bagian dari dinding kondisi ini tampak dari luar bangunan maupaun dalam bangunan.

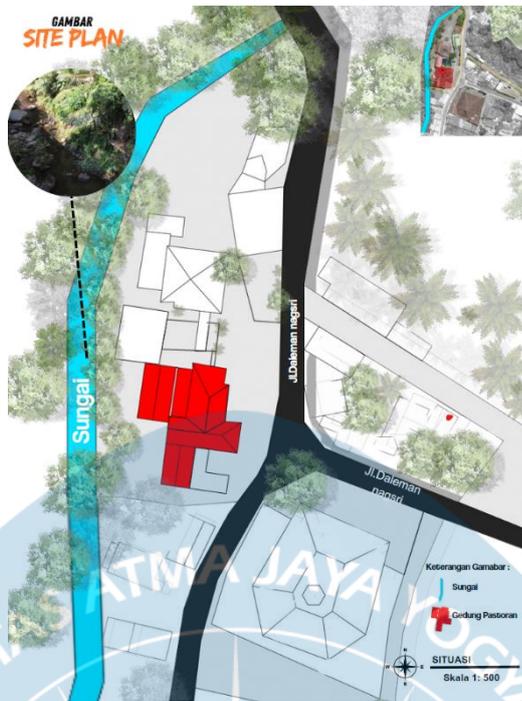
**Gambar 1.5** Letak sungai

Adapun faktor faktor yang mempengaruhi kondisi secara makro yaitu, Iklim kawasan dimana Kabupaten Sleman sendiri memiliki iklim yang tinggi terkait kelembaban berdasarkan data BMKG 5 Mei 2024 , Dalem, Turi, Sleman, Yogyakarta sendiri memiliki tingkat kelembaban rata rata tertinggi 78,80 dan terendah 71,30 perbulannya. Yang berdasarkan standard ASHRAI 55 berada pada kondisi tidak nyaman Faktor lain secara mikro yaitu kondisi site yang dekat dengan aliran sungai. Berdasarkan Prediksi Pemilik dan pengguna bangunan Keberadaan sunagi cukup memberikan dampak peningkatan kondisi lembab pada sekitar site bangunan. Yang yang mempercepat pertumbuhan lumut pada bangunan dikarenakan Tingginya uap air yang melayang diudara yang menyebabkan percepatan pertumbuhan jamur dan menciptakan kondisi yang kurang nyaman.

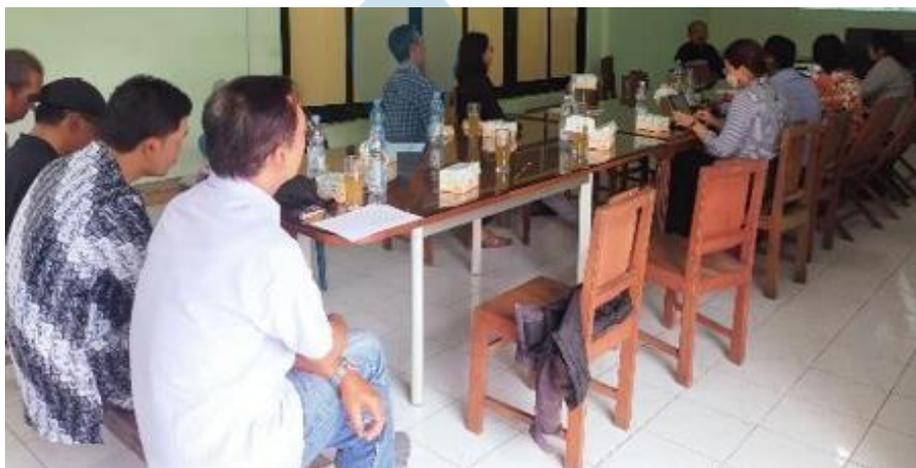
**Gambar 1.6** Dokumentasi Diskusi Bersama Panitia Pembangunan Gereja somohitan dan Romo Tri

Berdasarkan hasil diskusi 22 september 2023 yang dilakukan di gedung pastoran somohitan, bersama dengan Romo Tri, panitia gereja dan beberapa umat gereja selaku pengguna bangunan. dengan rata rata keluhan yaitu, kondisi bangunan Gedung pastoran yang lembab sehingga memberi sensasi kurang nyaman saat berAktivitas didalam bangunan. Berdasasarkan data Aktivitas, Keseluruhan kegiatan Aktif dimulai dari 08:00 sampai dengan 17:00. Dengan kegiatan mulai dari memasak, makan Beristirahat, Tidur dan rapat.
