Manajemen Pemeliharaan Pusat Belanja
(studi Kasus Cihampelas *Walk* Bandung)

MANAJEMEN PEMELIHARAAN PUSAT BELANJA (STUDI KASUS CIHAMPELAS *WALK* BANDUNG)

Theresita Herni Setiawan

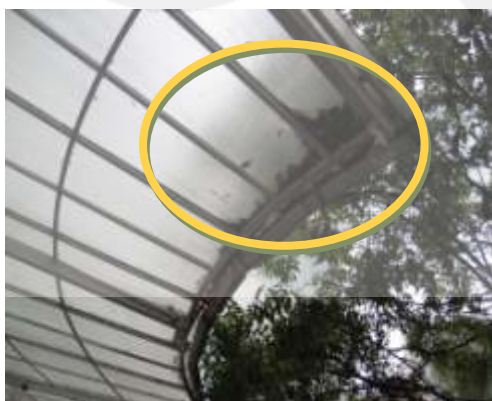
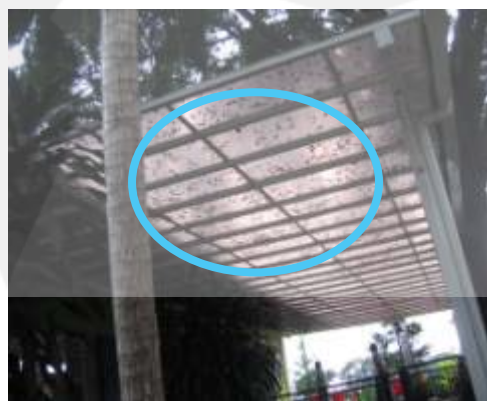
Gambar 6. (a) dan (b) Kotor pada Atap Kanopi

Bagian yang termasuk dalam atas bangunan adalah bagian atap yang berfungsi sebagai pelindung bangunan termasuk benda-benda/komponen-komponennya. Kerusakan atap dapat menyebabkan kerusakan elemen gedung lainnya. Sebagai contoh kerusakan atap adalah kebocoran yang dapat menyebabkan kerusakan *plafond*, dinding, dan elemen bangunan lain yang ada di bawahnya. Atap yang digunakan di sini adalah atap kanopi, atap beton, dan atap genting yang dapat dilihat pada Gambar 6 berikut ini. Material penutup atap kanopi dan beton ini mempunyai ketahanan yang cukup tinggi. Oleh karena itu pemeliharaan yang dilakukan bersifat pembersihan. Biasanya dilakukan pembersihan dan inspeksi setiap satu minggu sekali yang dilakukan oleh *cleaning service*. Untuk kanopi yang berada di *tenant* perawatannya biasanya diserahkan sepenuhnya kepada *tenant*.

Salah satu penanggulangan terjadinya lumut pada beton adalah dengan menghancurkan lumut-lumut tersebut dengan cara dikerik dan diampas sehingga permukaan beton bersih. Selanjutnya dilapisi dengan zat yang bersifat kedap air *waterproof* dan/atau bersifat tahan cuaca *weathershield*.

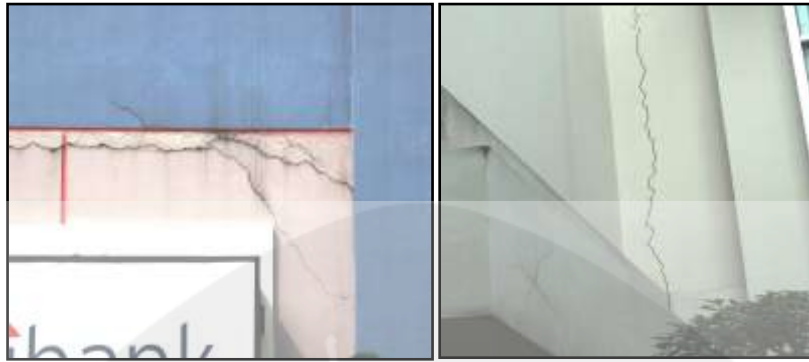
Gambar 7. Retakan pada Dinding

Bagian yang termasuk tengah bangunan dinding bangunan, daun pintu, jendela, kaca (Gambar 7 dan Gambar 8). Kerusakan yang paling sering terjadi yaitu dinding yang mengalami retak-retak. Hal ini disebabkan karena cuaca natural. Hal ini mungkin disebabkan karena hampir tidak adanya teritisan yang melindungi bagian dinding. Mungkin hal ini dibuat dengan tujuan mencari fasad yang *modern* tapi hal ini membawa pengaruh buruk pada bagian perawatan, yang akibatnya menjadi lebih mahal. Pergerakan struktural karena panas juga mungkin menyebabkan retaknya dinding-dinding tersebut. Selain itu pula, keretakan dapat disebabkan sambungan antara balok dan pasangan batu bata jika pekerjaan *finishing* tidak berjalan baik.

Pada gedung *CiWalk* ini memiliki suatu permasalahan yang unik, yaitu disebabkan karena dua bangunan struktur yang terpisah secara struktural dan disambung menggunakan dilatasi. Penanganan yang dilakukan adalah melakukan perbaikan terhadap retak tersebut. Pelaksanaanya dilakukan rutin pada saat pengecatan ulang yaitu 2,5 tahun sekali.

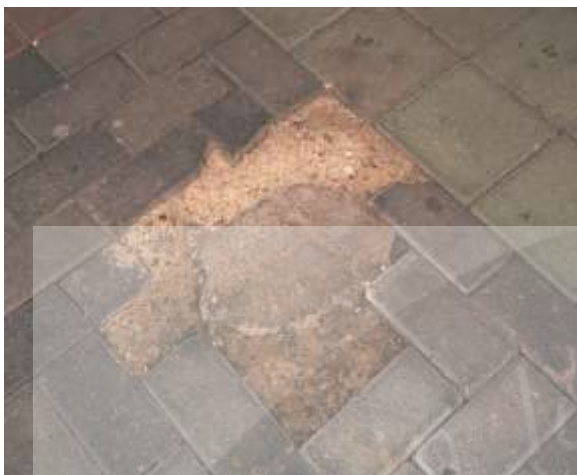
Gambar 9. Kerusakan Paving Block

yang sudah dianggap kotor, sehingga bagian lantai tertentu bisa sampai berulang kali dibersihkan, sedangkan bagian lain jarang dibersihkan. Pembersihan khusus wilayah *outdoor* menggunakan cairan kimia khusus untuk menghilangkan kotoran yang sulit terutama yang biasa terjadi yaitu lumut dan tidak memudarkan warna dari keramik tersebut. Kerusakan kecil yang terjadi pada penutup lantai seperti goresan atau retak halus biasanya tidak dilakukan perbaikan. Jika kerusakan yang terjadi cukup besar seperti retak atau pecah maka akan dilakukan perbaikan/penggantian seperti pada Gambar 9. Hal ini disebabkan oleh pergerakan struktural karena perubahan suhu yang terus menerus dan juga pemakaian dan kerusakan oleh manusia. Karena pemakaian yang kasar, maka lantai sering terbentur benda-benda yang dibawa oleh manusia. Hal ini mengakibatkan banyak terjadi pecah-pecah pada lantai.

Bagian yang termasuk bawah bangunan yang termasuk dalam tinjauan penelitian ini adalah lantai, paving block, dan plint. Penutup lantai keramik dapat dilakukan pemeliharaan rutin setiap hari dengan membersihkan menggunakan sapu untuk kotoran padat, kain dan cairan pembersih untuk noda atau kotoran yang melekat pada lantai. Tidak ada ketepatan berapa kali lantai harus dibersihkan dalam satu hari, karena kecepatan pengotoran tiap wilayah berbeda dan tergantung pula oleh cuaca dan banyaknya pengunjung yang datang. Pembersihan dilakukan setempat pada lantai

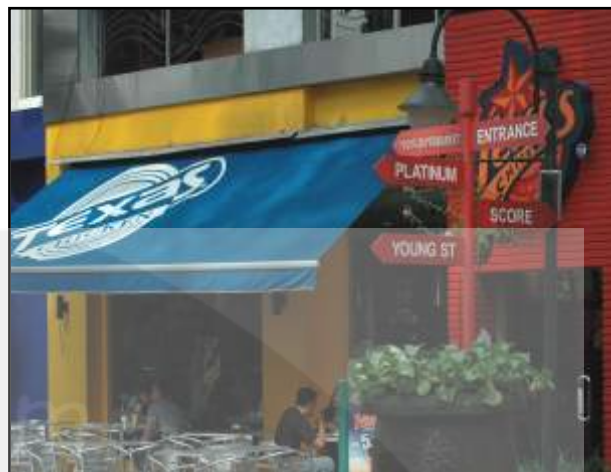
Gambar 10. Papan Penunjuk Arah

Oleh sebab itu, pemotongan rumput harus dilakukan sedemikian rupa sehingga gangguan pada pengunjung seminimal mungkin. Terdapat beberapa hal yang harus diperhatikan di sekitar taman dan area pejalan kaki, diantaranya adalah: Pembatas Tanaman dan Papan Penunjuk Arah yang dapat dilihat pada Gambar 10. Penggunaan cat kurang bermutu menyebabkan cat menjadi cepat pudar. Sebenarnya hal ini tidak terlalu terlihat, namun jika dibiarkan lama-lama akan menjadi kerusakan yang besar. Untuk tetap menjaga konsep *walk with fun* pada *CiWalk*, pengecatan ulang dilakukan secara berkala dengan cat berkualitas baik, tahan terhadap cuaca karena berhubungan langsung dengan udara.
