BAB V

ANALISIS DAN PEMBAHASAN

5.5. Inspeksi Keselamatan Jalan

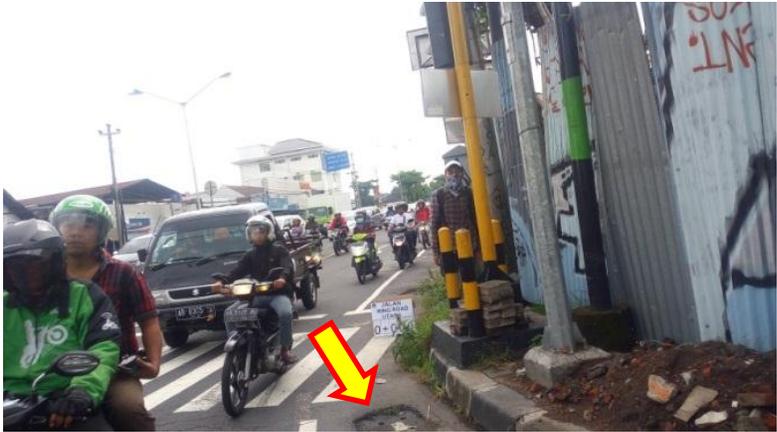
<ul style="list-style-type: none"> - Kondisi sisi kiri jalan yang terdapat beberapa lubang serta berpotensi dapat memperluas kerusakan dan dapat berpotensi menyebabkan kecelakaan

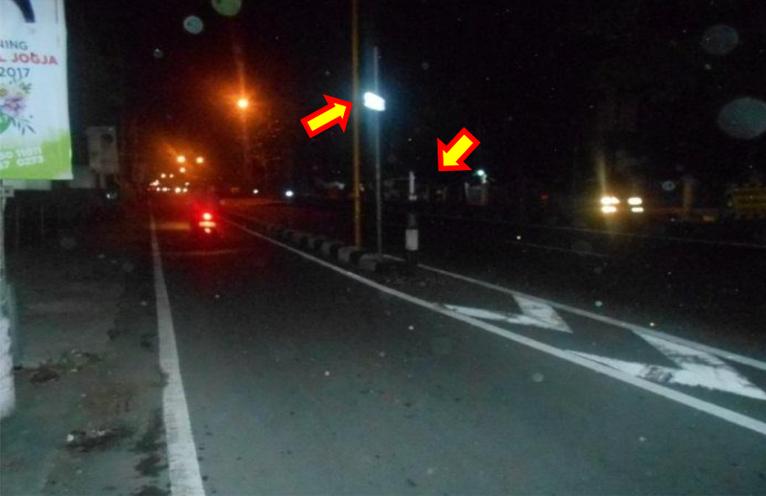
<ul style="list-style-type: none"> - Kondisi rambu jalan yang rusak - lampu delineator yang tidak menyala

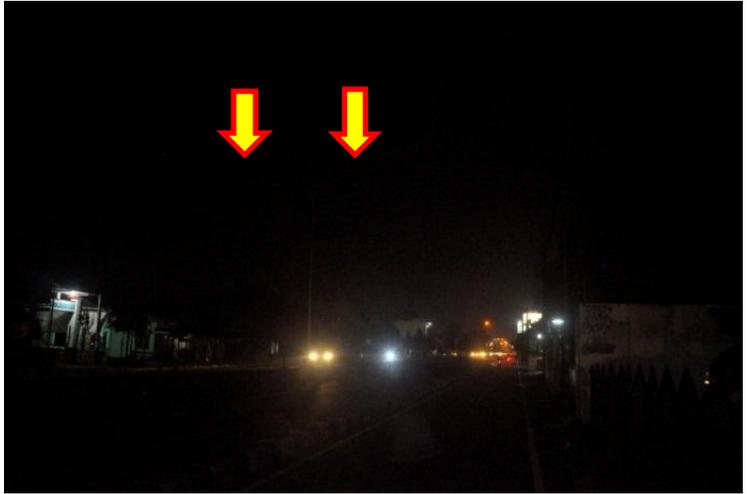
<p data-bbox="346 950 1094 1127">- Kondisi lampu jalan yang mati pada kedua sisi yaitu kiri dan kanan</p>

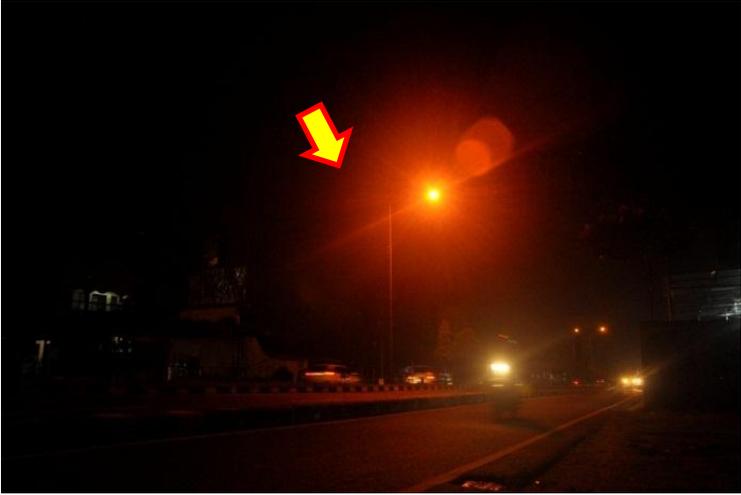
<p data-bbox="344 971 989 1000">- Kondisi lampu yang mati pada sisi kanan jalan</p>

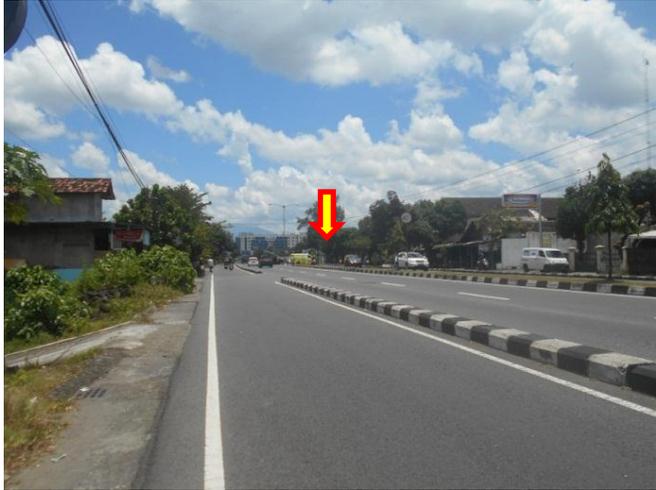
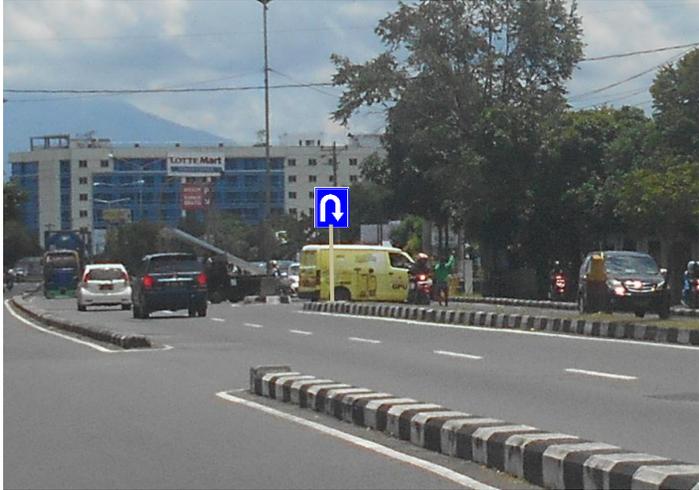
<ul style="list-style-type: none"> - Kondisi U-turn yang tidak terdapat rambu putar arah 	<ul style="list-style-type: none"> - Dilakukan pemasangan rambu putar arah agar pengemudi tahu bahwa terdapat titik putar arah

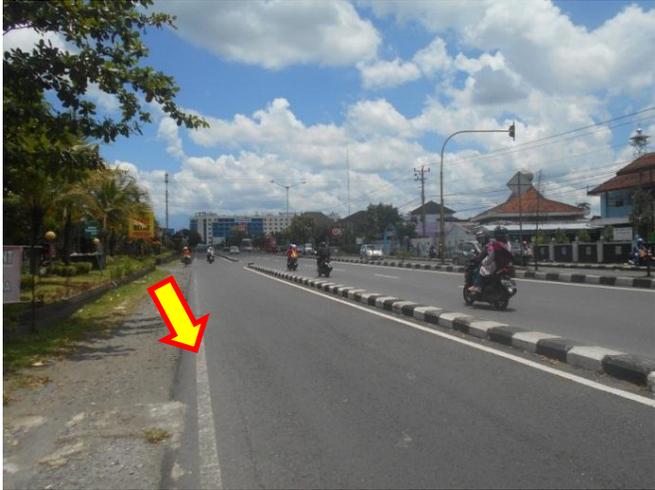
<p data-bbox="344 946 850 979">- Kondisi marka yang mulai terhapus</p>

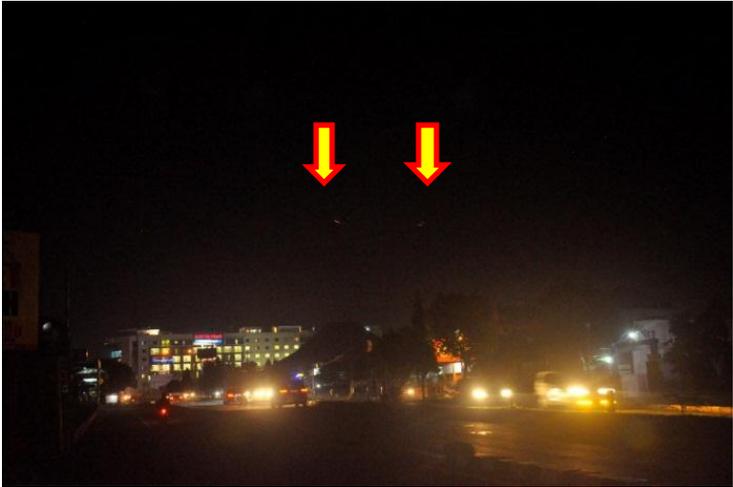
<p data-bbox="344 951 1115 1036">- Kondisi lampu jalan yang mati pada kedua sisi yaitu kiri dan kanan</p>

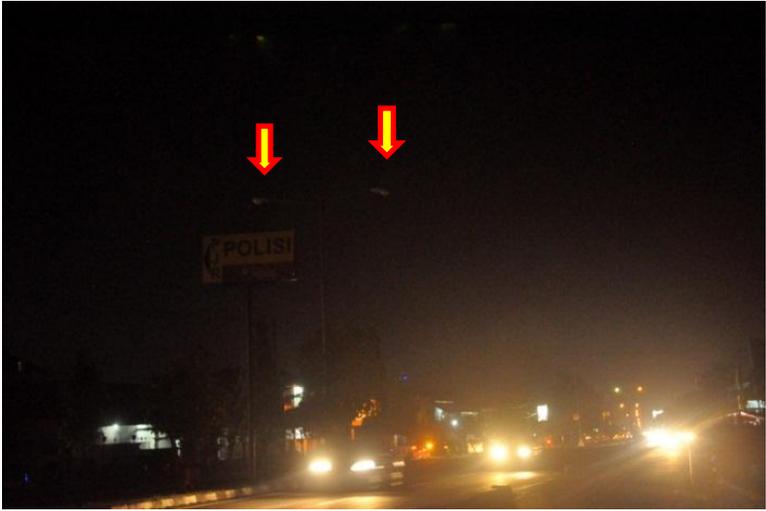
<p data-bbox="338 967 1104 1057">- Kondisi lampu jalan yang mati pada kedua sisi yaitu kiri dan kanan</p>

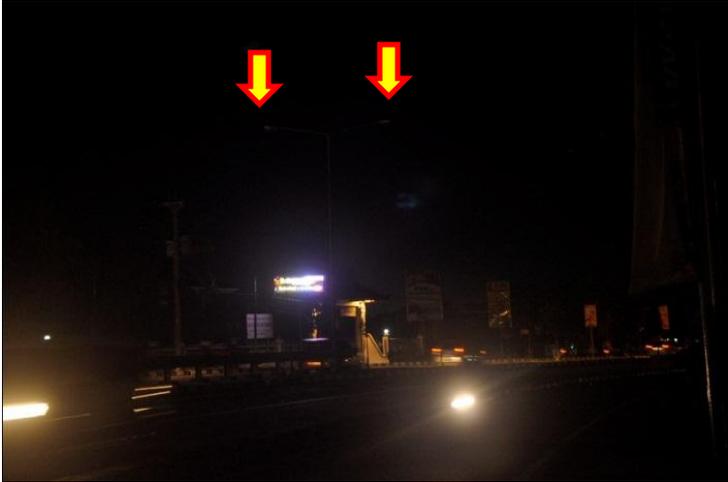
<p data-bbox="344 946 1129 1032">- Kondisi lampu jalan yang mati pada kedua sisi yaitu kiri dan kanan</p>

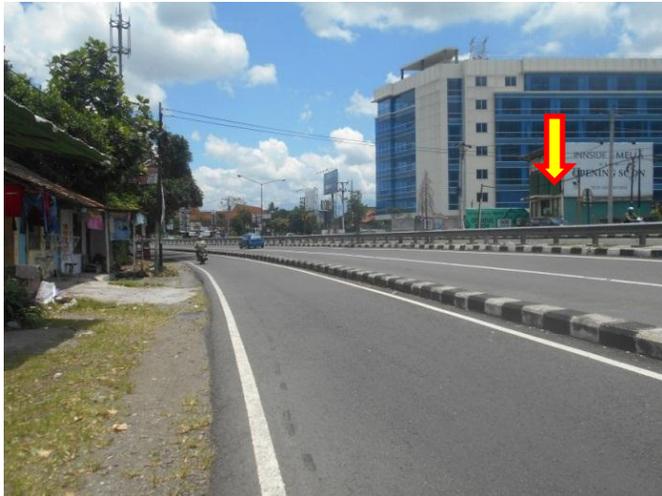
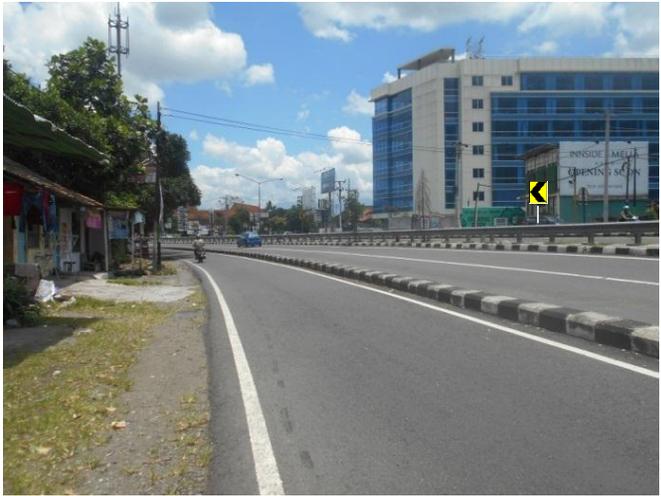
<ul style="list-style-type: none"> - Jumlah rambu pengarah yang sangat minim pada daerah tikungan 	<ul style="list-style-type: none"> - Dilakukan penambahan rambu <i>chevron</i> pengarah guna pengguna jalan dapat diberi informasi

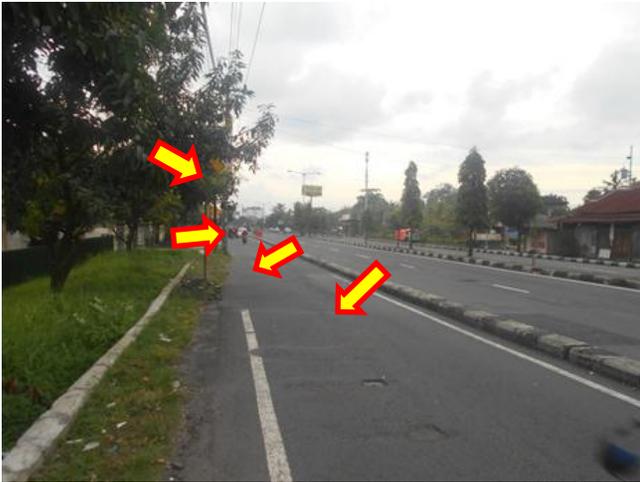
<ul style="list-style-type: none"> - Kondisi jalan yang bergelombang akibat penambalan - Marka yang terhapus - Rambu yang terhalang dahan - Tiang listrik yang terlalu dekat dengan bibir aspal jalan

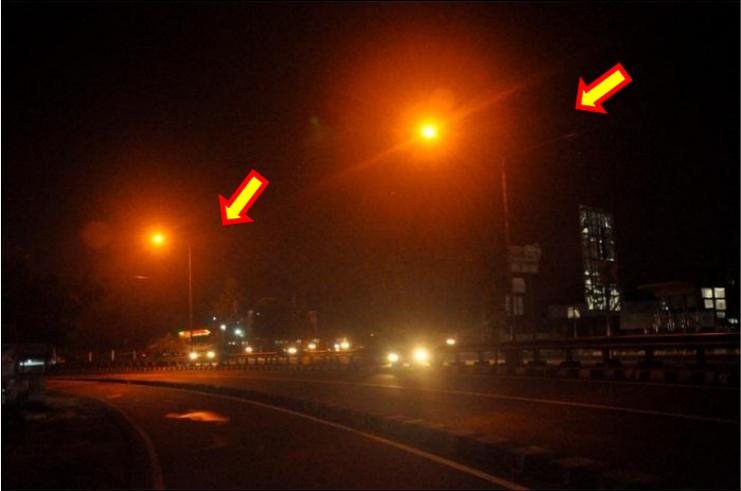
<p data-bbox="344 951 1117 987">- Kondisi dua tiang lampu jalan yang mati pada sisi kanan</p>

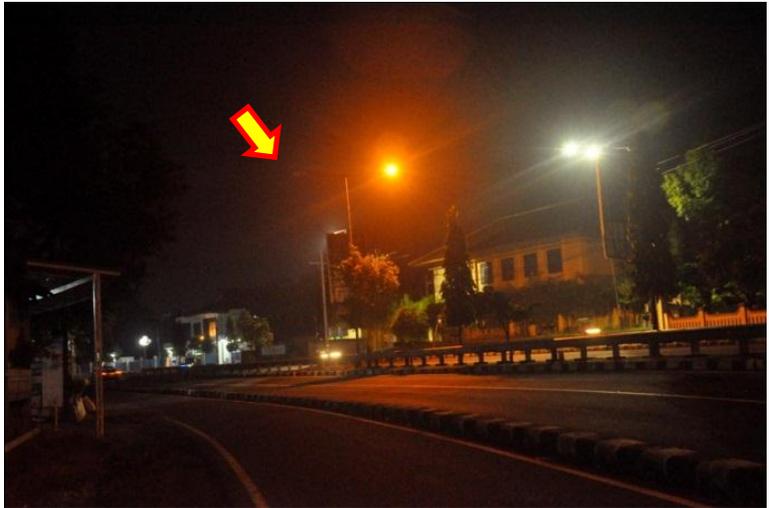
<p data-bbox="346 966 1031 1003">- Kondisi lampu jalan yang mati pada sisi yaitu kiri</p>

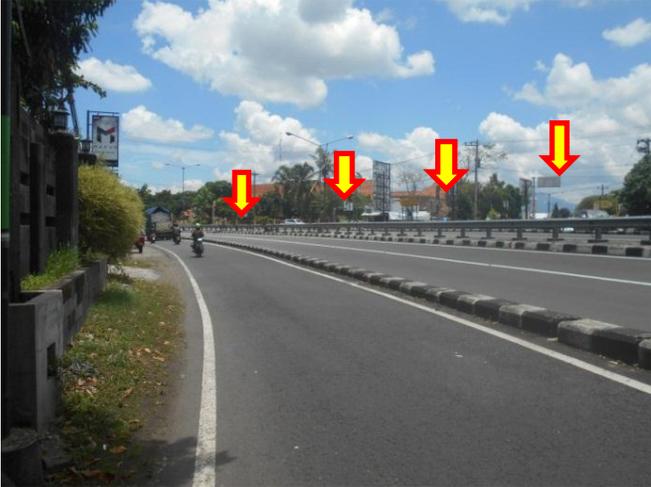
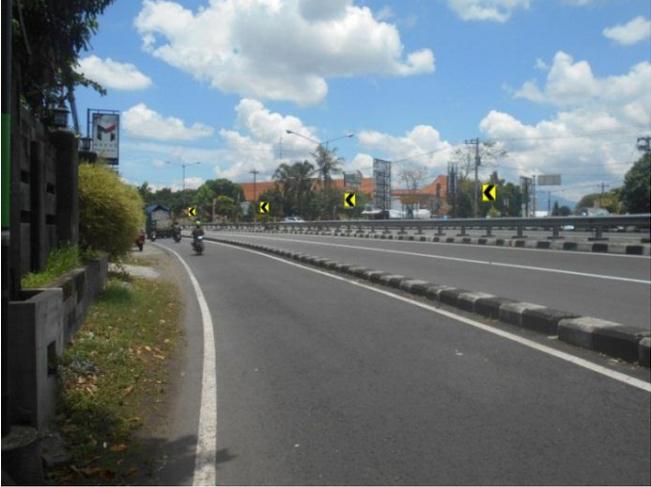
<ul style="list-style-type: none"> - Pada lokasi inspeksi terdapat rambu pengarah, akan tetapi masih kurang karena yang di tempatkan hanya 2 buah saja 	<ul style="list-style-type: none"> - Dilakukan penambahan rambu <i>chevron</i> pengarah agar pengguna jalan lebih banyak informasi

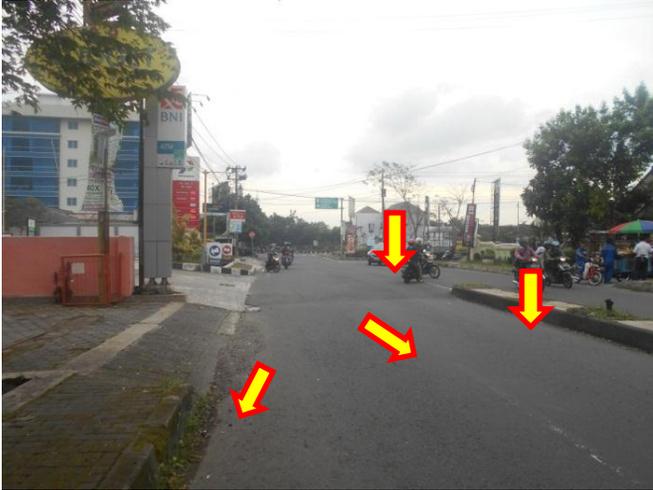
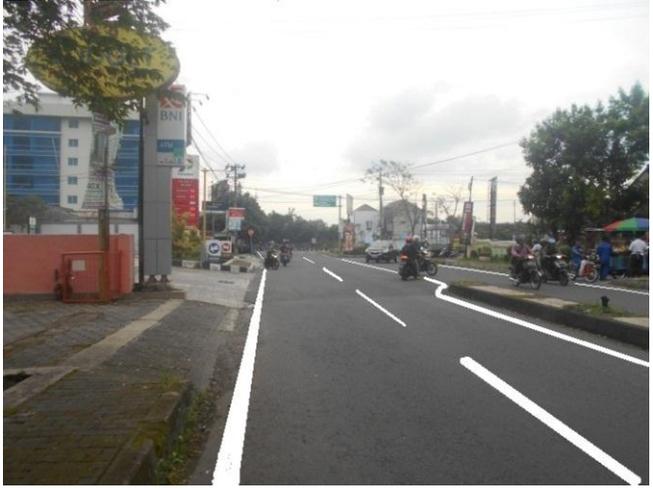
<ul style="list-style-type: none"> - Kondisi marka yang mulai terhapus 	<ul style="list-style-type: none"> - Dilakukan pengecatan kembali pada marka yang sudah mulai terhapus

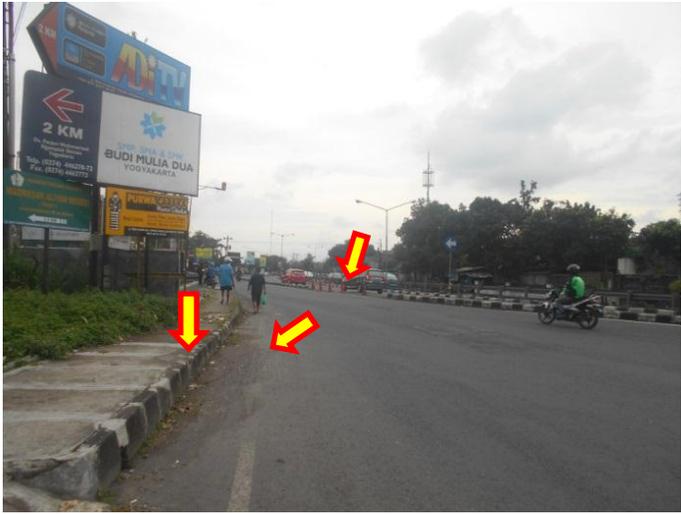
<ul style="list-style-type: none"> - Kondisi marka yang mulai terhapus - Uji coba pengalihan lajur setidaknya di patenkan - Sisi trotoar yang warnanya mulai pudar

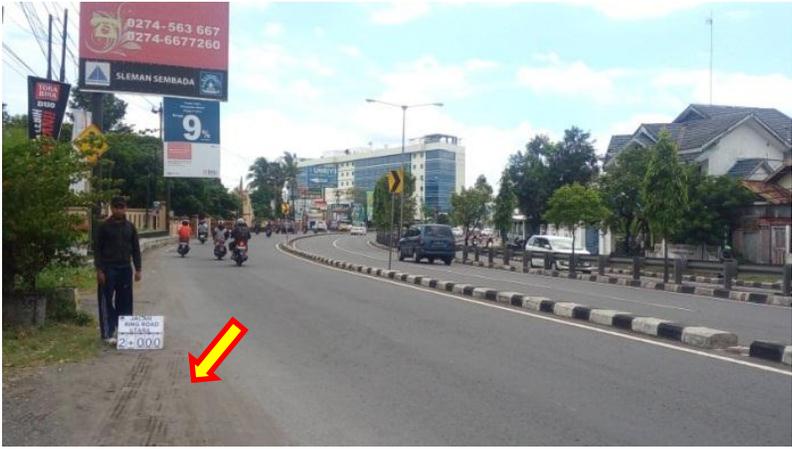
<ul style="list-style-type: none"> - Kondisi bahu jalan yang terdapat pasir dan lebih tinggi dari badan jalan sehingga material pasir masuk ke badan jalan - Kondisi marka yang tertutup material pasir dan mulai terhapus

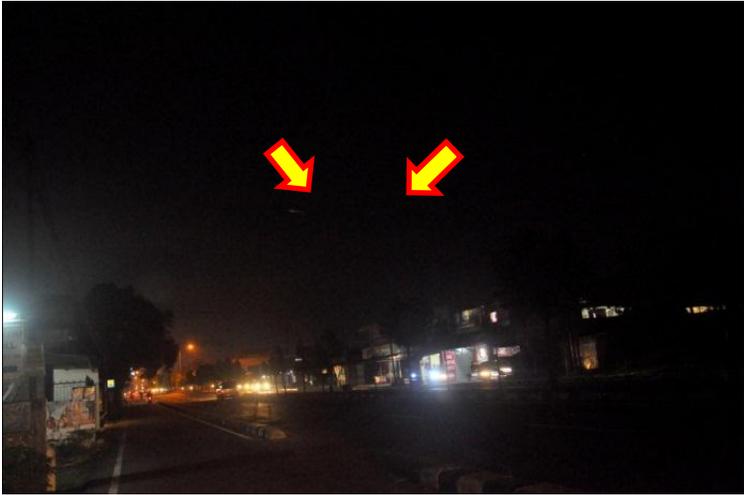
<p data-bbox="344 951 1115 1036">- Kondisi dua tiang lampu jalan yang mati pada sisi kanan</p>

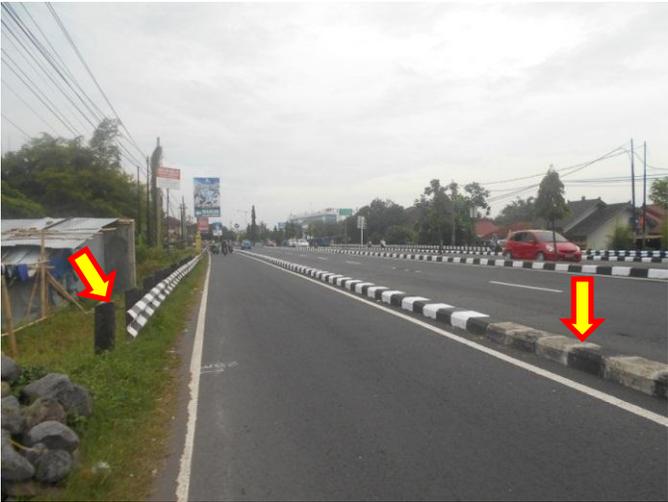
<ul style="list-style-type: none"> - Kondisi pengaman jalan yang tidak menggunakan penutup ujung pengaman - Warna median yang mulai memudar

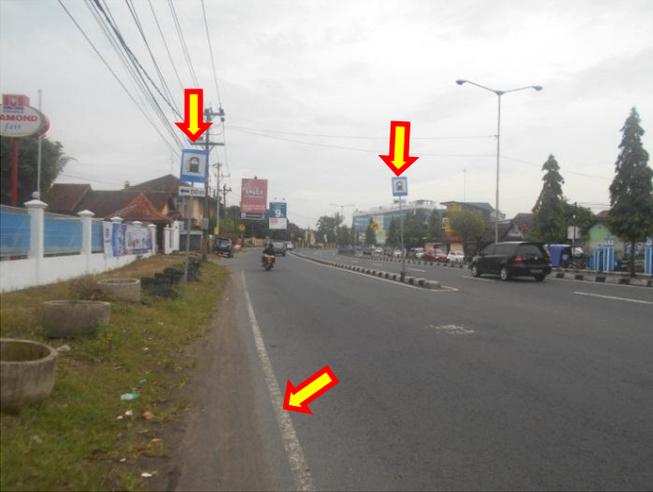
<ul style="list-style-type: none"> - Kondisi rambu yang sama pada titik penyampaian yang sama - Kondisi marka jalan yang mulai terhapus

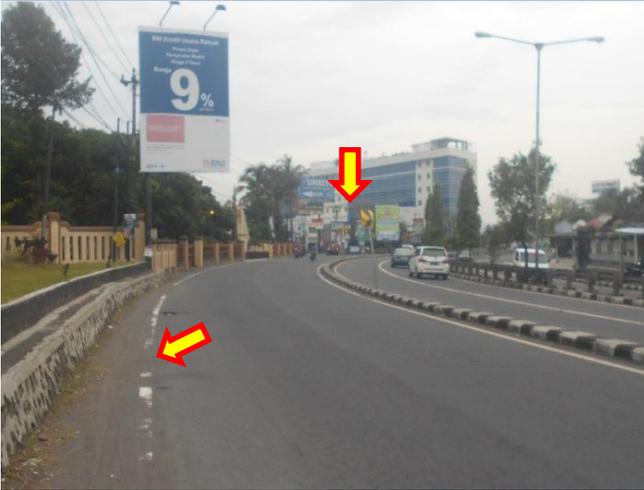
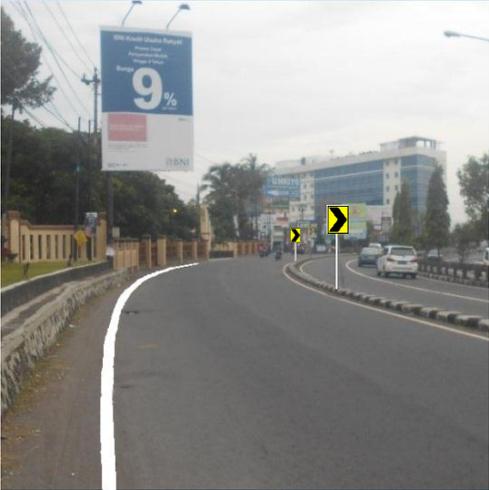
<ul style="list-style-type: none"> - Kondisi marka jalan yang tertutup material pasir, dan - Rambu <i>chevron</i> yang dalam kondisi miring dan penyok 	<ul style="list-style-type: none"> - Dilakukan pembersihan terhadap material pasir yang masuk ke badan jalan, dan - Dilakukan perbaikan pada rambu <i>chevron</i> dan penambahan rambu <i>chevron</i>.

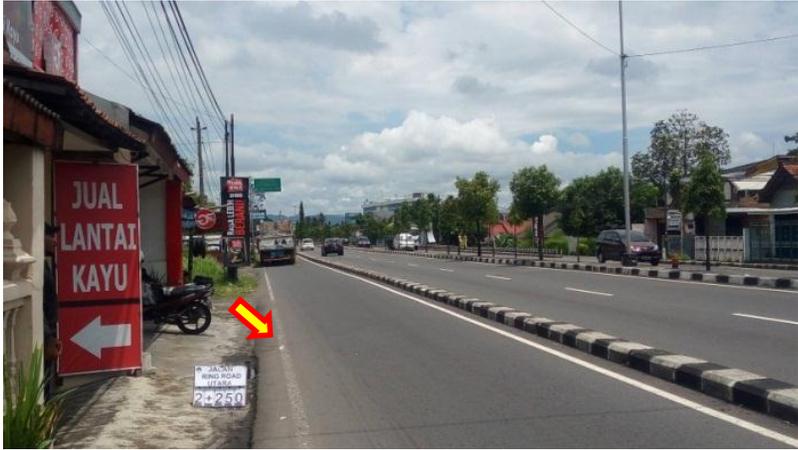
<p data-bbox="342 1013 919 1049">- Kondisi marka jalan yang mulai terhapus</p>

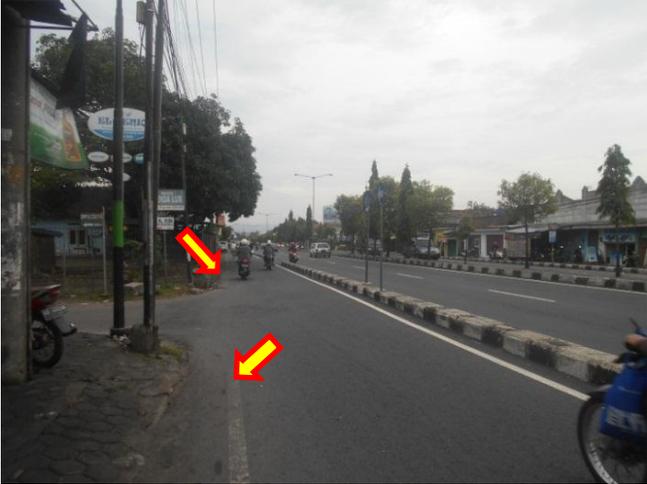
<p data-bbox="344 951 850 987">- Kondisi marka yang mulai terhapus</p>

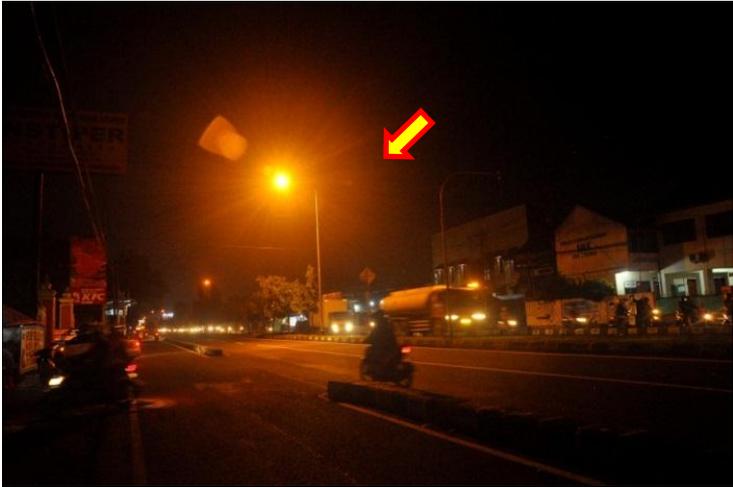
<p data-bbox="344 951 1062 987">- Kondisi lampu jalan yang mati pada sisi kanan jalan</p>

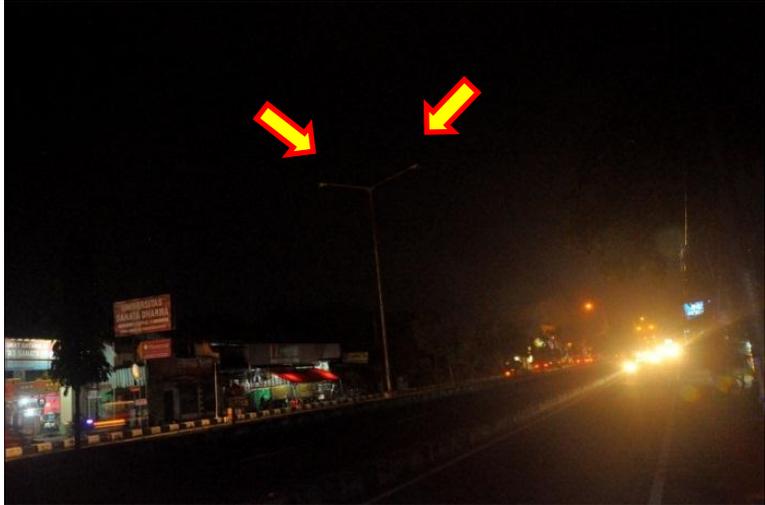
<p data-bbox="344 971 1115 1057">- Terdapat kondisi lampu jalan yang mati pada sisi kanan dan kiri jalan</p>

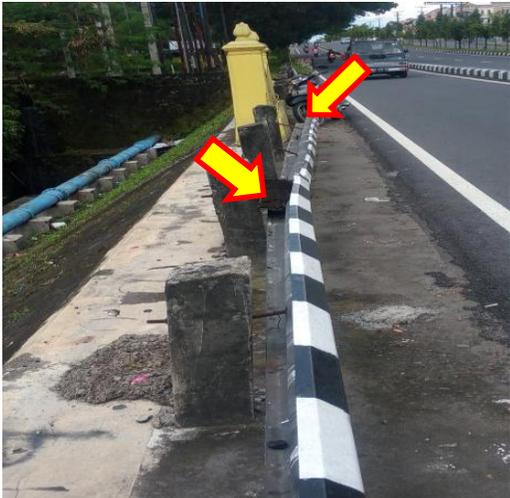
<ul style="list-style-type: none"> - Terdapat pengaman tepi jalan yang kondisinya sudah rusak - kondisi permukaan jalan yang semakin tinggi sehingga jarak antara tinggi badan jalan dengan pagar pengaman menjadi dekat dan dapan menyebabkan kendaraan dapat <i>cross</i> pagar pengaman

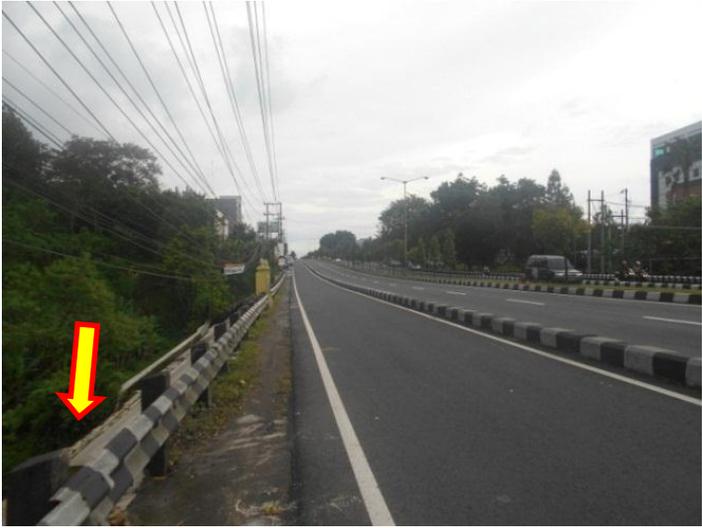
<p data-bbox="344 987 1115 1073">- Terdapat pengaman tepi jalan yang kondisinya baut pengaman dalam keadaan hilang</p>

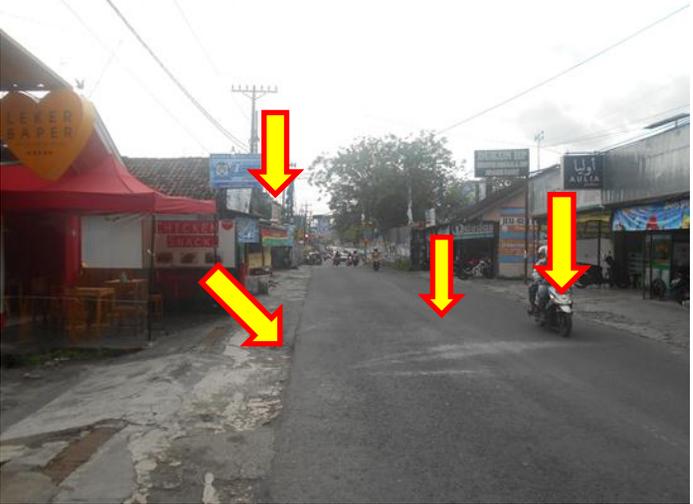
<p data-bbox="344 984 1115 1073">- Kondisi lengan simpang yang tidak memiliki marka dan rambu yang terhalang baliho iklan</p>

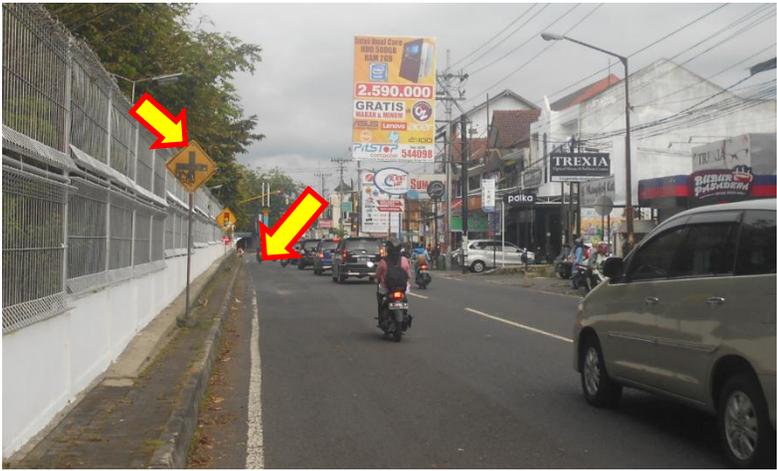
<ul style="list-style-type: none"> - Kondisi rambu yang di coret- coret, dan - Marka tepi jalan yang mulai memudar

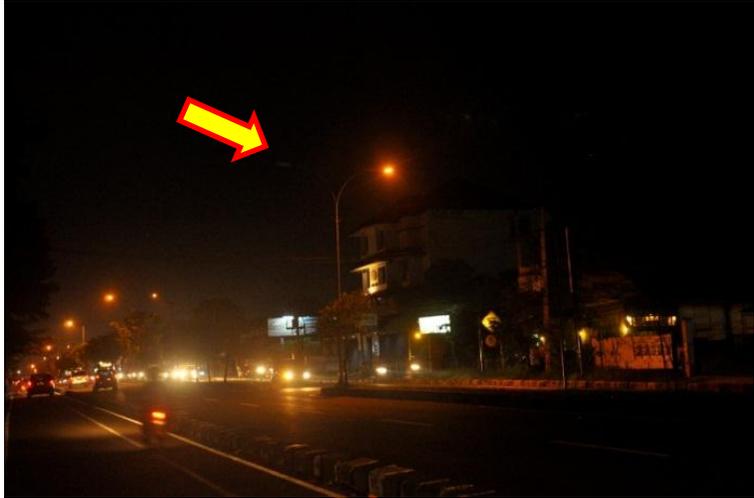
<p data-bbox="342 987 1098 1073">- Terdapat lampu jalan yang kondisi lampu mati pada sisi kiri</p>

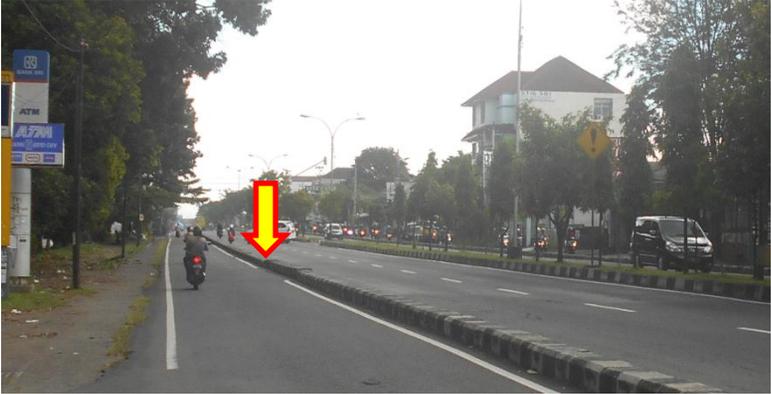
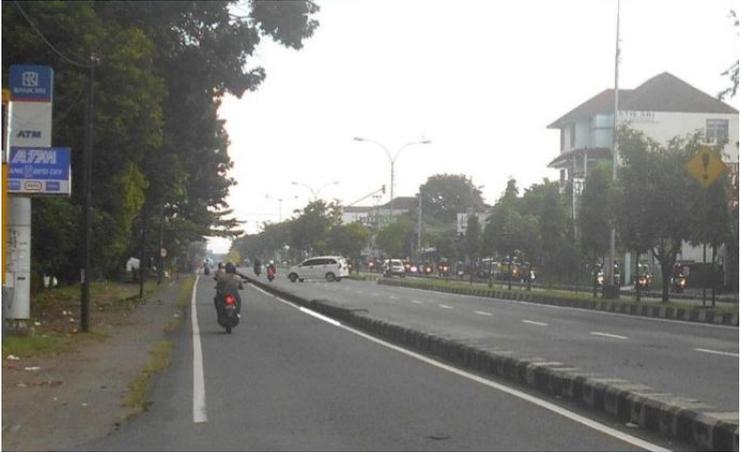
<ul style="list-style-type: none"> - Terdapat lokasai yang kurang rambu dan perlu di adakan rambu dilarang putar arah dan marka yang perlu di pertegas 	<ul style="list-style-type: none"> - Dilakukan pengecatan marka pada jalan yang tidak terdapat marka jalan

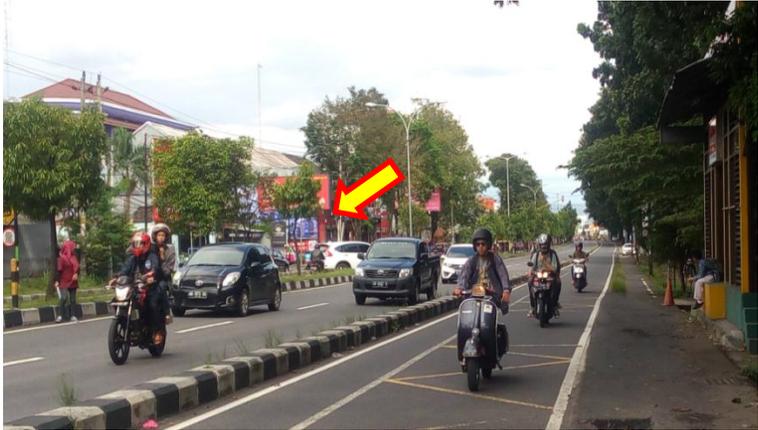
<p data-bbox="344 1019 1096 1109">- Terdapat lokasai yang kurang rambu dan perlu di adakan rambu putar arah</p>

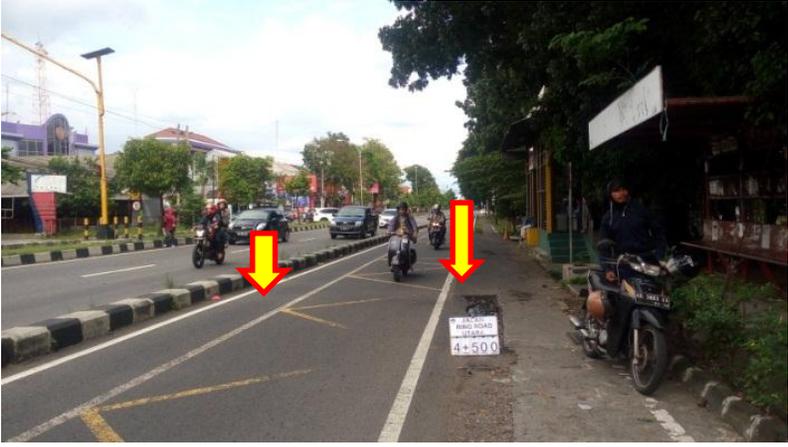
<ul style="list-style-type: none"> - Perlu diadakan penandaan dan perbaikan pada jalan yang kondisinya berlubang serta penerangan pada marka bus

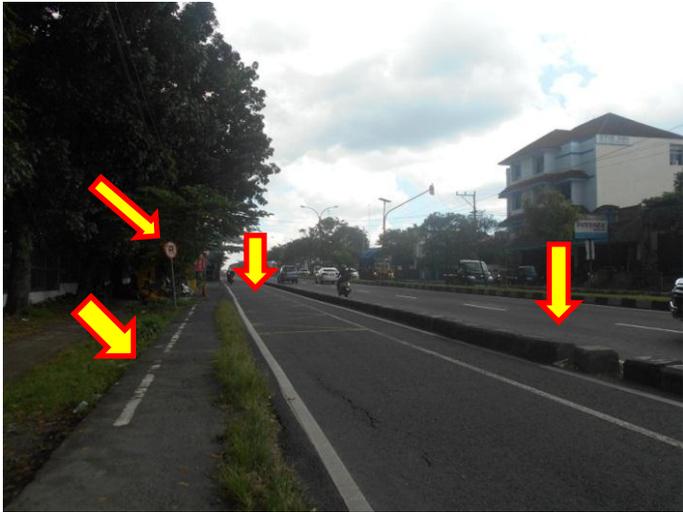
<p data-bbox="342 982 1098 1128">- Terdapat rambu dalam kondisi miring ,kareb yang rusak, marka yang mulai terhapus,serta marka yang tidak digunakan</p>

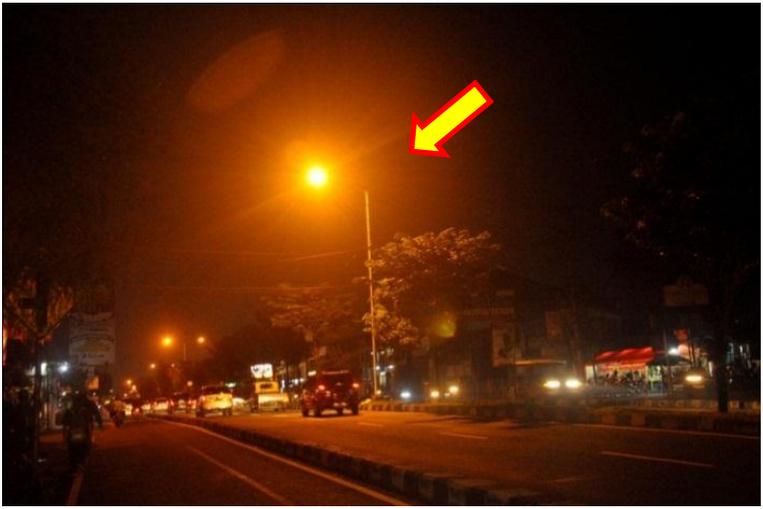
<p data-bbox="342 1024 1098 1114">- Terdapat lampu jalan yang kondisi lampu mati pada sisi kanan</p>

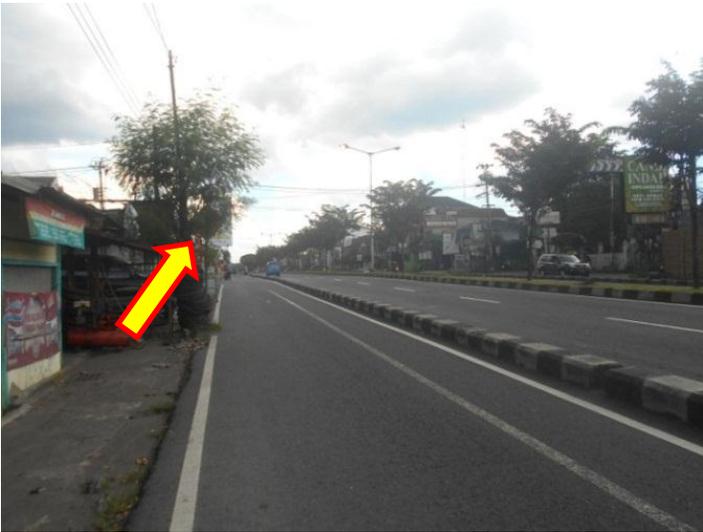
<p data-bbox="344 1003 961 1040">- Terdapat rambu jalan yang terhalangi pohon</p>

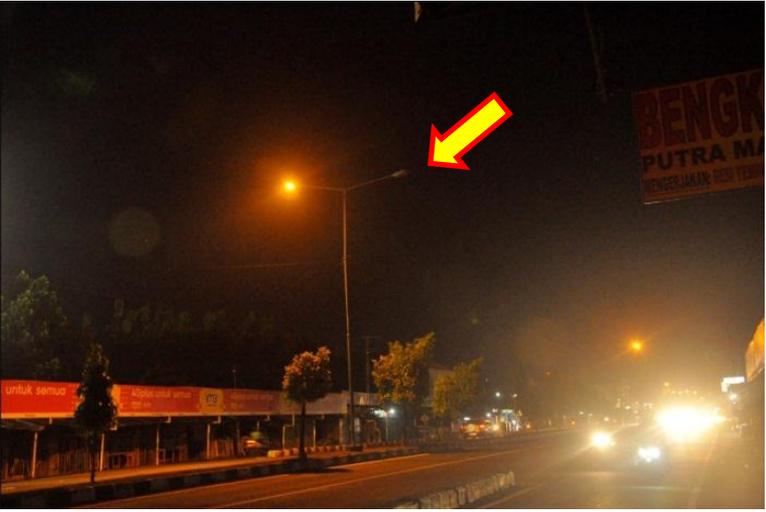
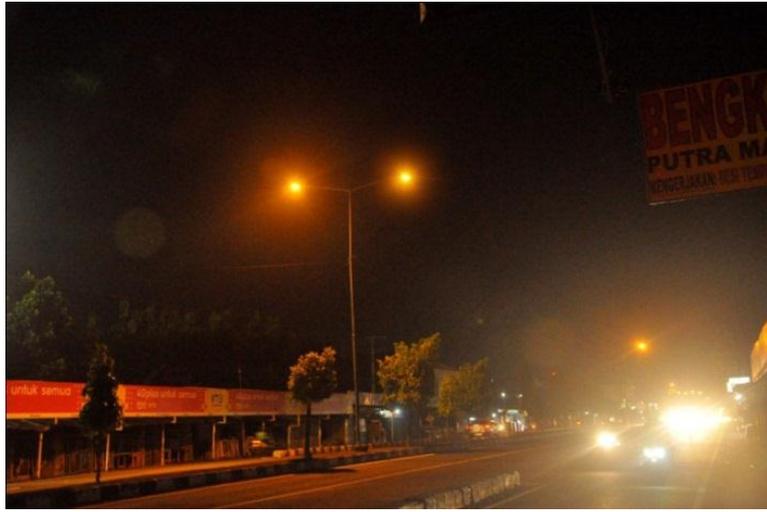
<ul style="list-style-type: none"> - Terdapat lampu jalan yang kondisi lampu mati pada sisi kiri 	<ul style="list-style-type: none"> - Dilakukan perbaikan agar penerangan pada jalan dapat optimal dan pengendara dapat melihat lingkungan sekitar pada saat di malam hari

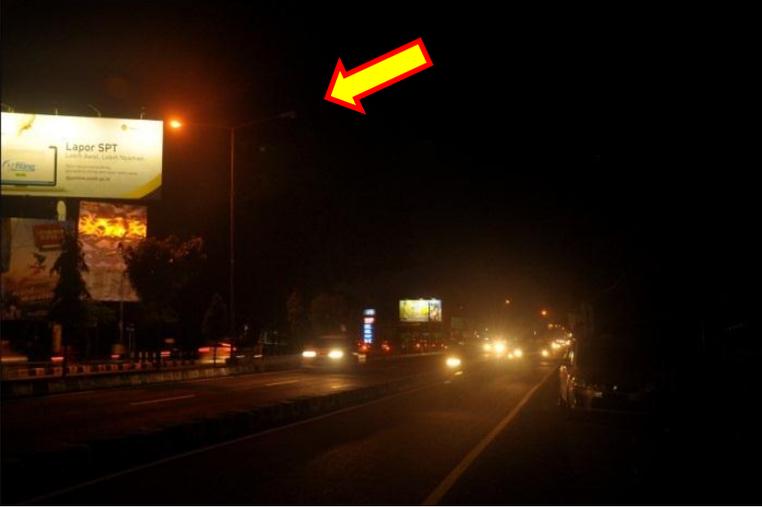
<p data-bbox="338 1019 1100 1105">- Terdapat lampu jalan yang kondisi lampu mati pada sisi kiri</p>

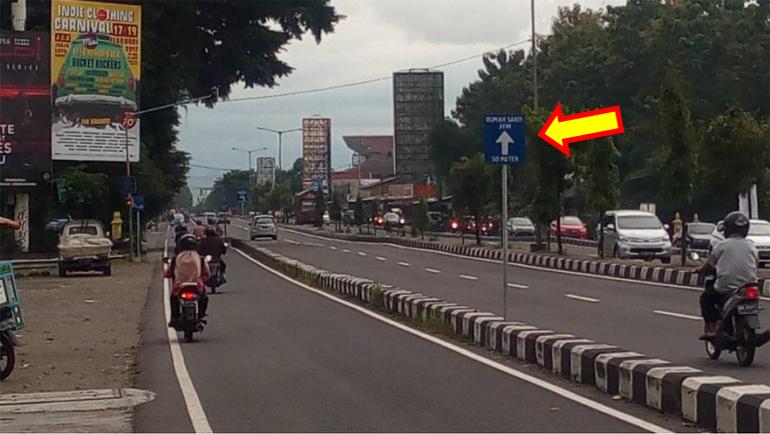
<p data-bbox="338 971 722 1003">- Terdapat rambu berlebihan</p>

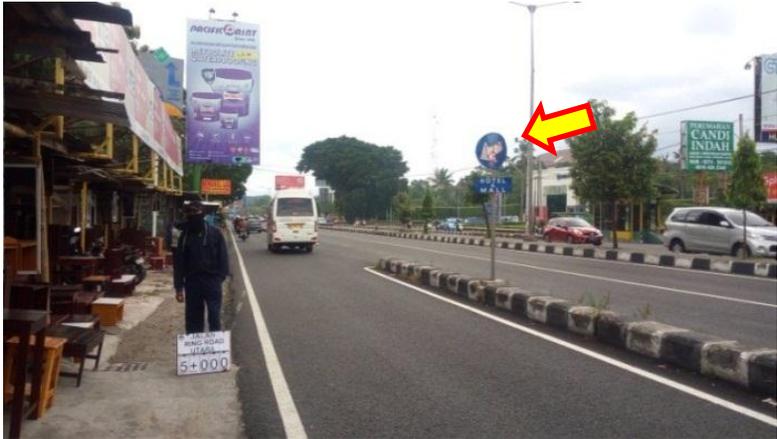
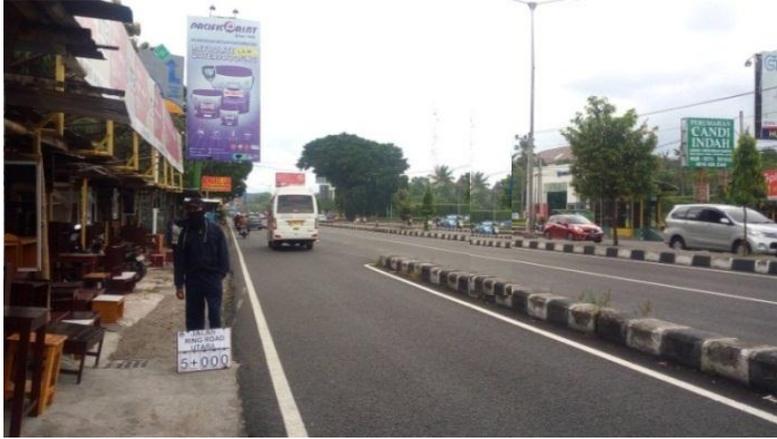
No	Eksisting	Usulan penanganan
4

<p data-bbox="344 984 739 1016">- Terdapat rambu berlebihan</p>

<p data-bbox="1152 984 1921 1073">- Dilakukan pemotongan pada rambu yang berlebihan karena mengganggu pandangan</p>

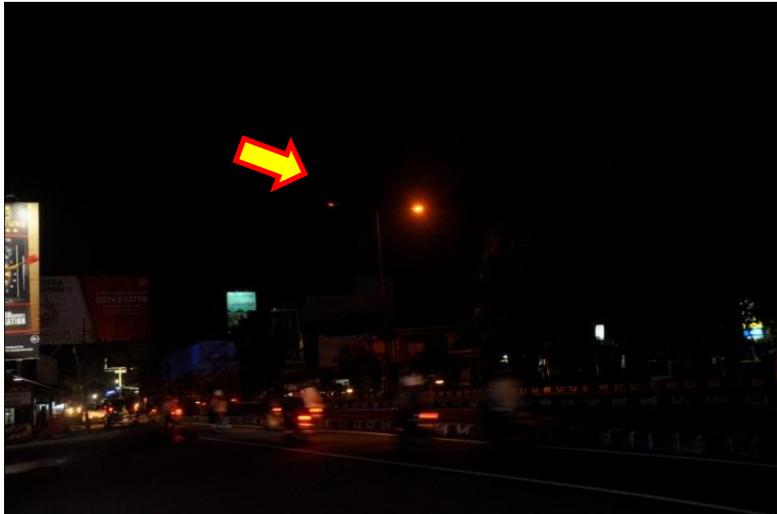
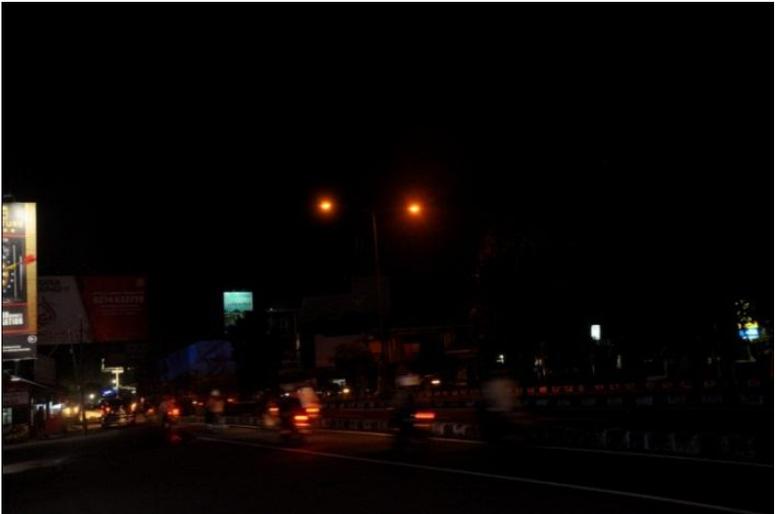
No	Eksisting	Usulan penanganan
2

<p data-bbox="331 1003 1108 1089">- Terdapat lampu jalan yang kondisi lampu mati pada sisi kiri</p>

<p data-bbox="1140 1003 1917 1149">- Dilakukan perbaikan agar penerangan pada jalan dapat optimal dan pengendara dapat melihat lingkungan sekitar pada saat di malam hari</p>

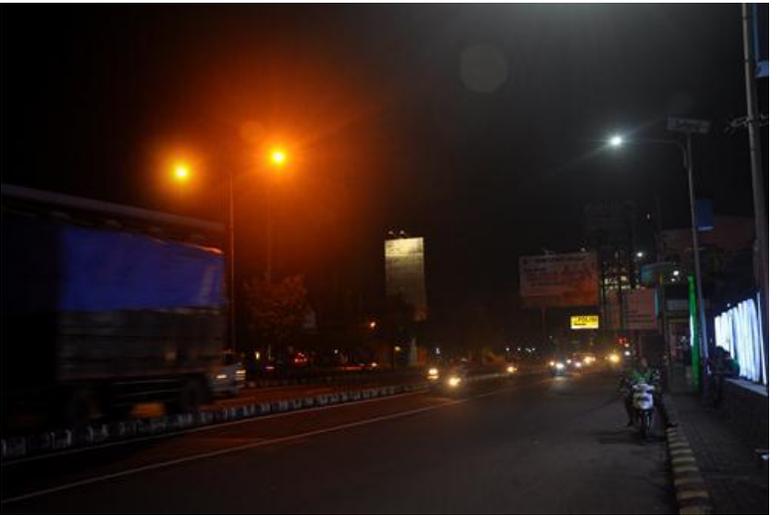
<p data-bbox="342 1019 1115 1105">- Terdapat lampu jalan yang kondisi lampu mati pada sisi kanan</p>

<p data-bbox="1150 1019 1923 1162">- Dilakukan perbaikan agar penerangan pada jalan dapat optimal dan pengendara dapat melihat lingkungan sekitar pada saat di malam hari</p>

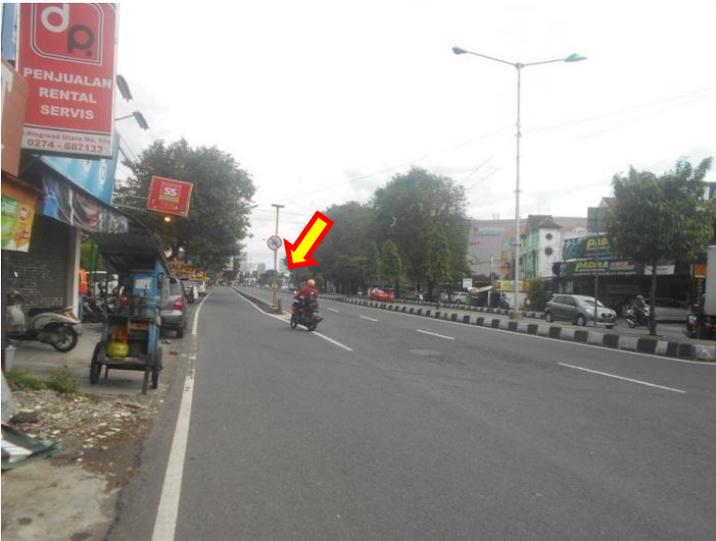
No	Eksisting	Usulan penanganan
2

<ul style="list-style-type: none"> - Kondisi lampu delineator yang rusak - Sebaiknya dilakukan harmonisasi antara RPPJ dengan rambu eksisting

<ul style="list-style-type: none"> - Dilakukan perbaikan pada delineator yang rusak sehingga berfungsi dengan baik - Dilakukan harmonisasi rambu dengan RPPJ, dilakukan pencopotan rambu dilarang motor masuk ke daerah tersebut dengan rambu panah untuk menegaskan jalur motor

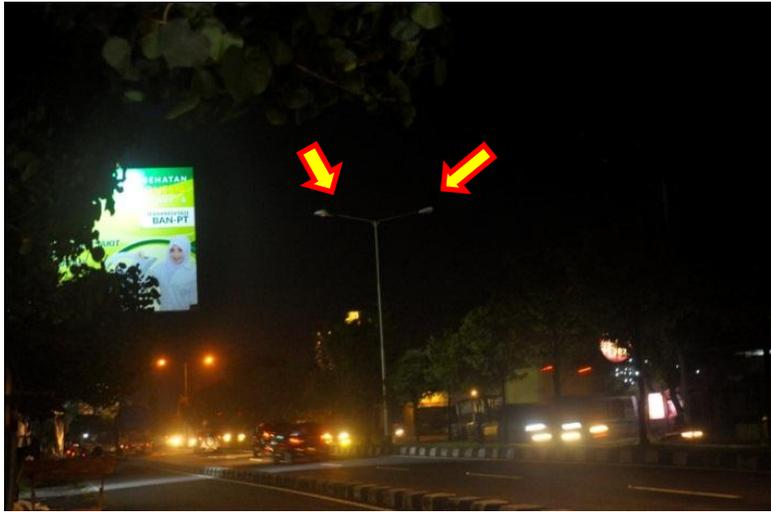
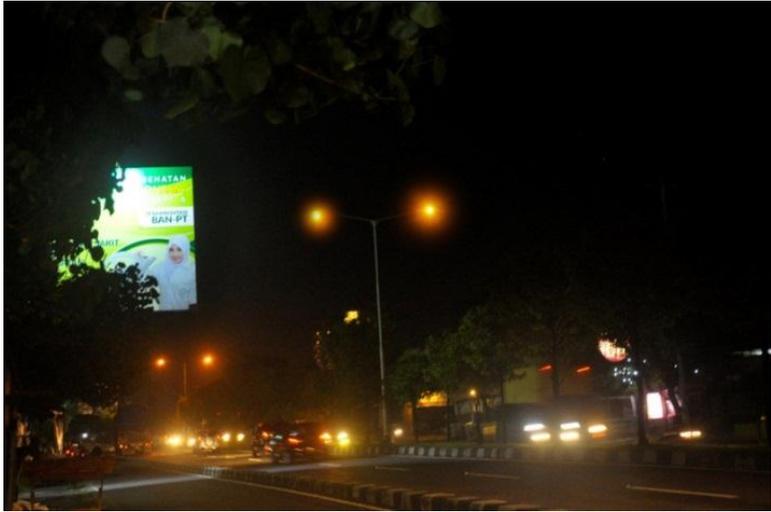
No	Eksisting	Usulan penanganan
1

<p data-bbox="342 1024 1115 1110">- Terdapat lampu jalan yang kondisi lampu mati pada sisi kanan dan kiri</p>

<p data-bbox="1146 1024 1919 1166">- Dilakukan perbaikan agar penerangan pada jalan dapat optimal dan pengendara dapat melihat lingkungan sekitar pada saat di malam hari</p>

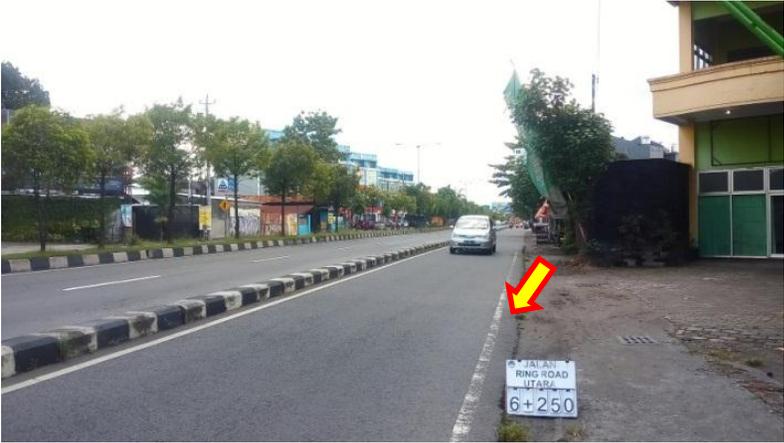
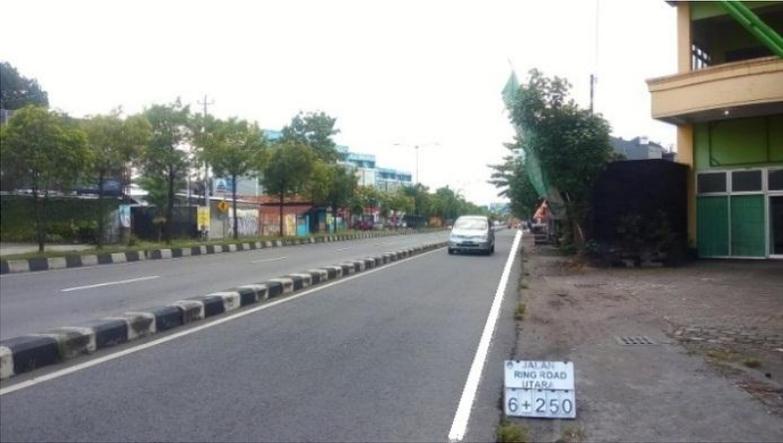
No	Eksisting	Usulan penanganan
2

<ul style="list-style-type: none"> - Kondisi marka yang mulai terhapus 	<ul style="list-style-type: none"> - Dilakukan pengecatan kembali pada marka jalan yang mulai terhapus

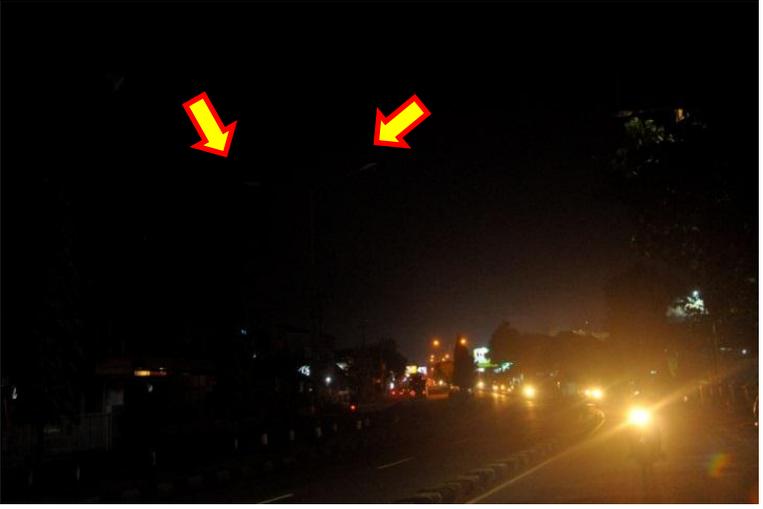
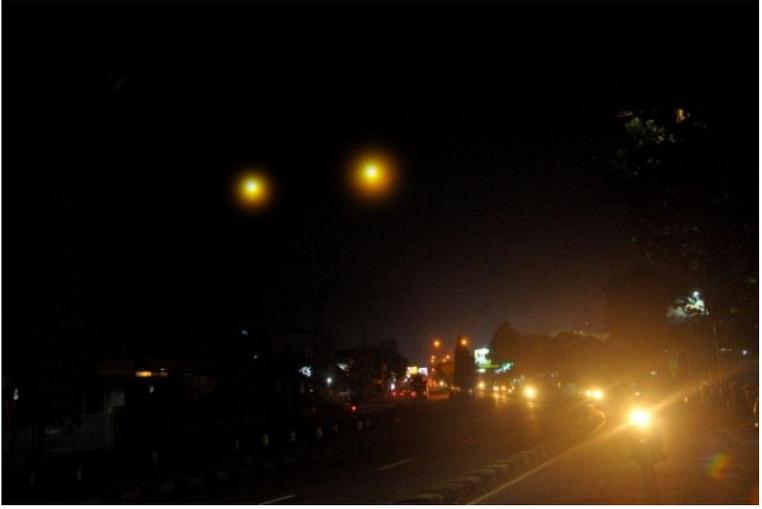
No	Eksisting	Usulan penanganan
1

<p data-bbox="344 1024 1100 1114">- Terdapat lampu jalan yang kondisi lampu mati pada sisi kanan dan kiri</p>

<p data-bbox="1121 1024 1923 1170">- Dilakukan perbaikan agar penerangan pada jalan dapat optimal dan pengendara dapat melihat lingkungan sekitar pada saat di malam hari</p>
