BAB V

ANALISIS DAN PEMBAHASAN

5.5. Inspeksi Keselamatan Jalan

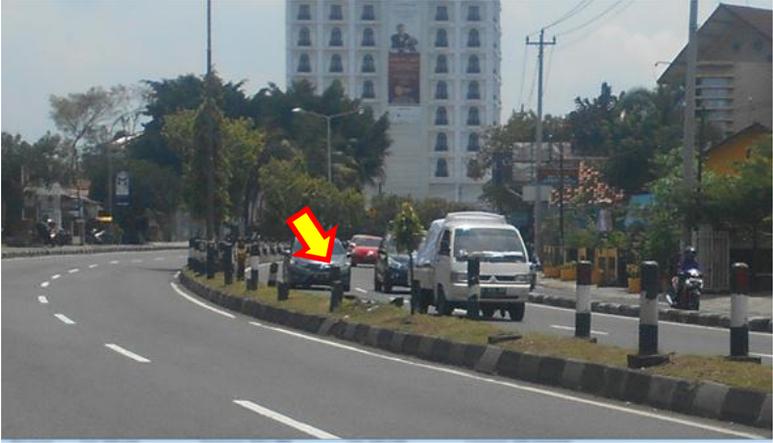
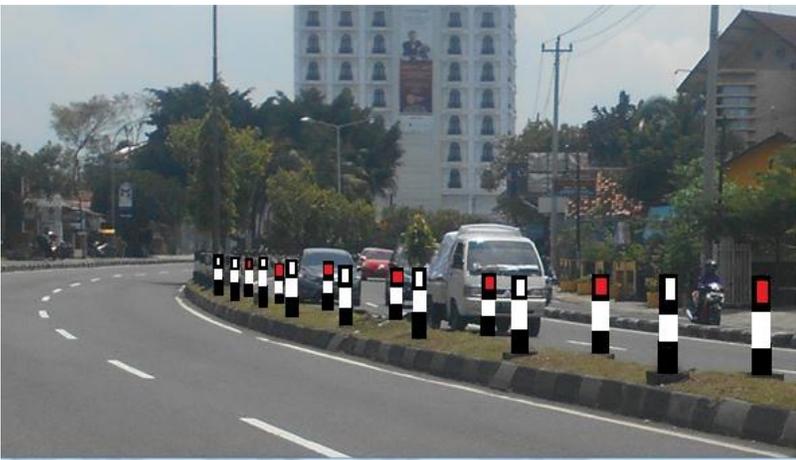
No	Eksisting	Usulan penanganan
2

<p data-bbox="342 1003 1094 1092">- Terdapat patok pengarah yang kondisinya sudah banyak yang rusak</p>

<p data-bbox="1119 1003 1923 1149">- Dilakukan perbaikan pada patok pengarah yang rusak sehingga dapat berfungsi sebagai pemberi peringatan kepada pengemudi</p>

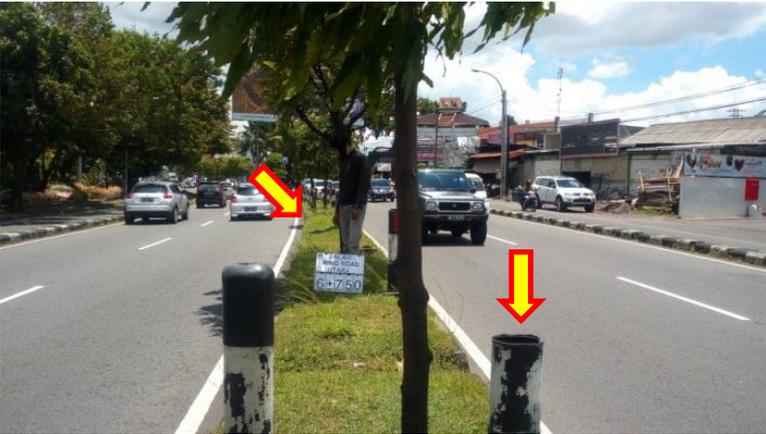
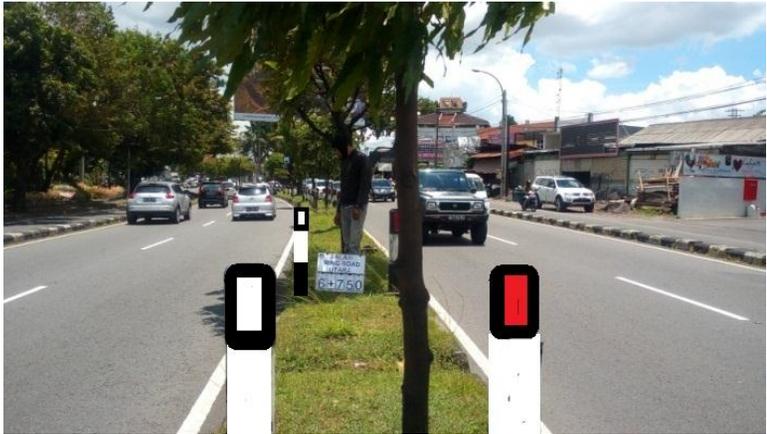
No	Eksisting	Usulan penanganan
5

<p data-bbox="338 1003 1104 1089">- Kondisi beberapa patok pengarah yang dalam kondisi tdk ada dan sudah rusak</p>

<p data-bbox="1146 1003 1913 1149">- Dilakukan perbaikan pada patok pengarah yang rusak sehingga dapat berfungsi sebagai pemberi peringatan kepada pengemudi</p>

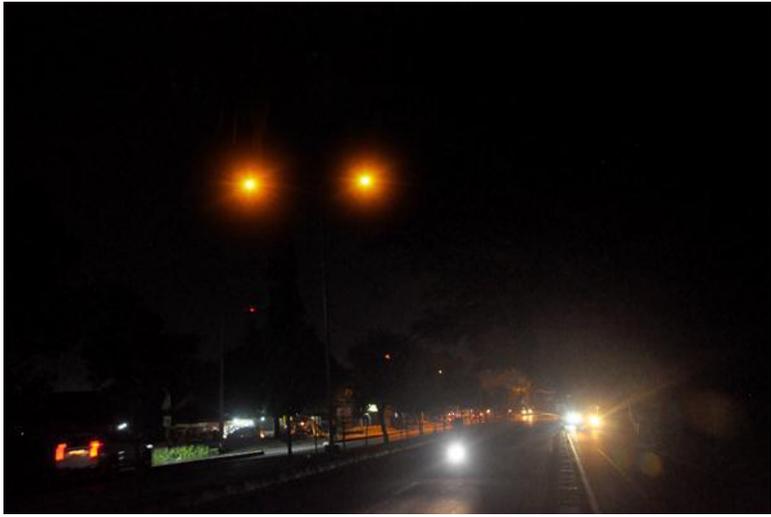
<p data-bbox="344 1024 1115 1110">- Terdapat lampu jalan yang kondisi lampu mati pada sisi kanan dan kiri</p>

<p data-bbox="1148 1024 1919 1166">- Dilakukan perbaikan agar penerangan pada jalan dapat optimal dan pengendara dapat melihat lingkungan sekitar pada saat di malam hari</p>

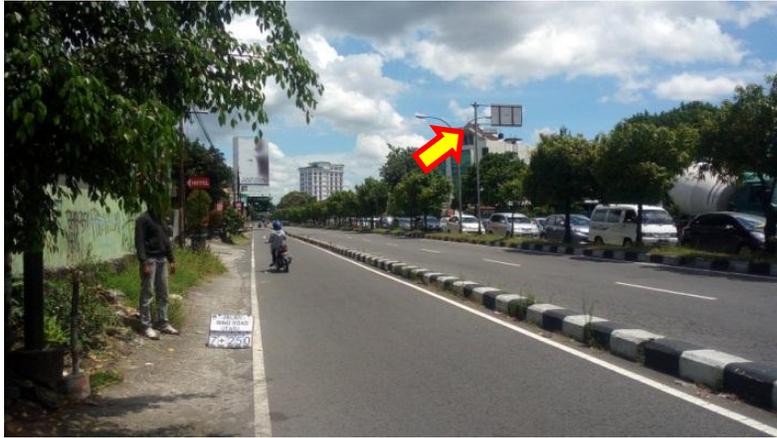
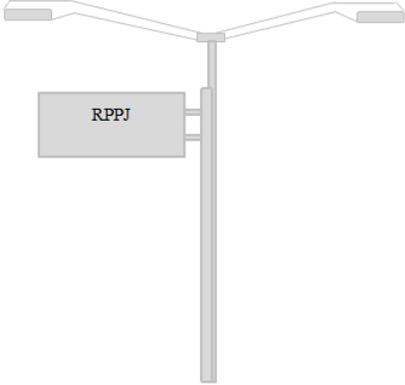
No	Eksisting	Usulan penanganan
1

<ul style="list-style-type: none"> - Lampu jalan yang sama tinggi dengan RPPJ 	<ul style="list-style-type: none"> - Dilakukan penggantian tiang lampu jalan yang lebih tinggi agar lampu jalan tidak menghalangi RPPJ

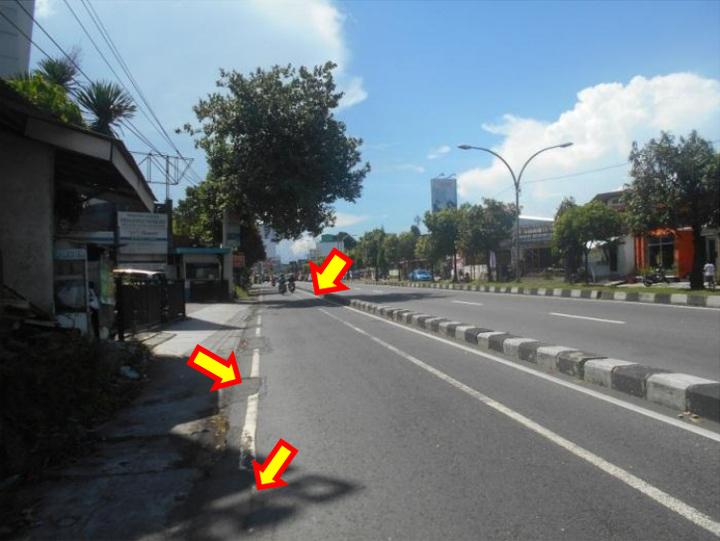
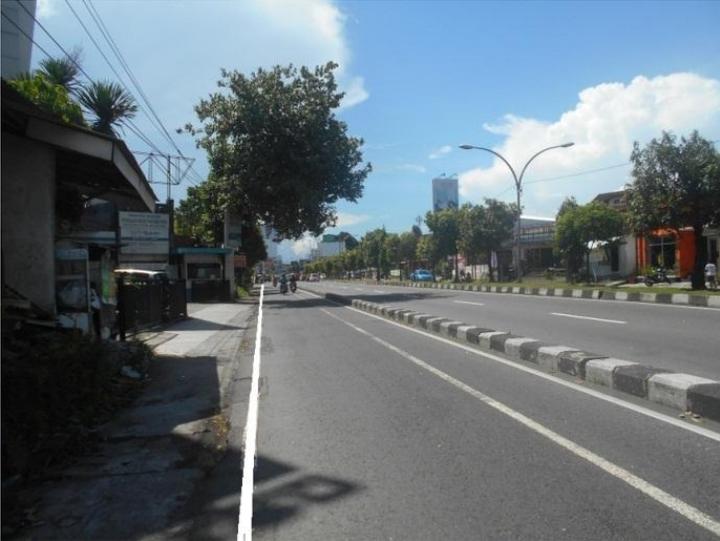
No	Eksisting	Usulan penanganan
2

<p data-bbox="344 1003 1087 1036">- Kondisi marka jalan yang terhapus akibat penambalan</p>

<p data-bbox="1140 1003 1921 1092">- Dilakukan pengecatan pada garis marka jalan yang terhapus akibat penambalan</p>

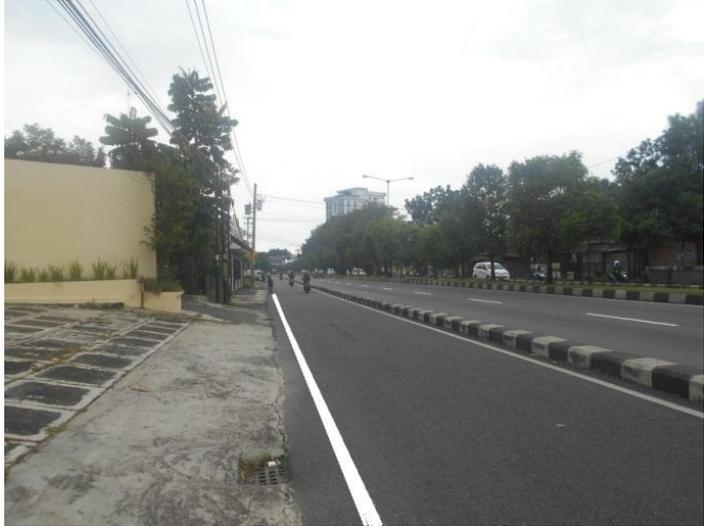
<p data-bbox="342 1019 932 1055">- Terdapat marka jalan yang mulai terhapus</p>

<p data-bbox="1142 1019 1923 1110">- Dilakukan pengecatan kembali pada garis marka jalan agar dapat berfungsi dengan optimal</p>

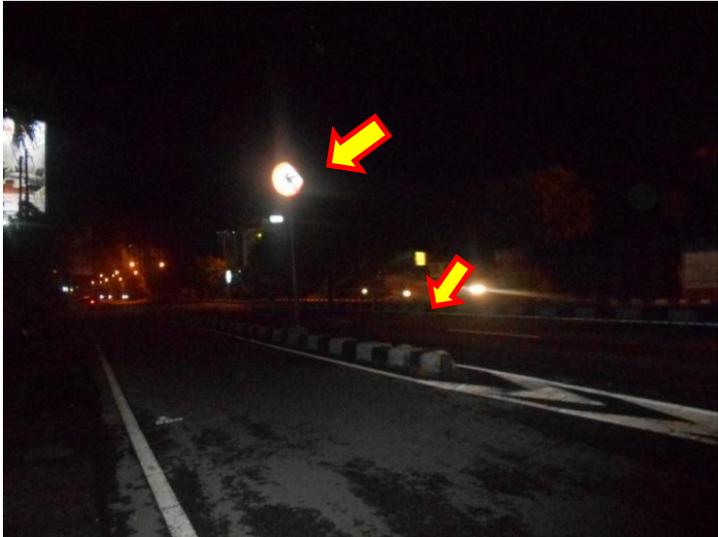
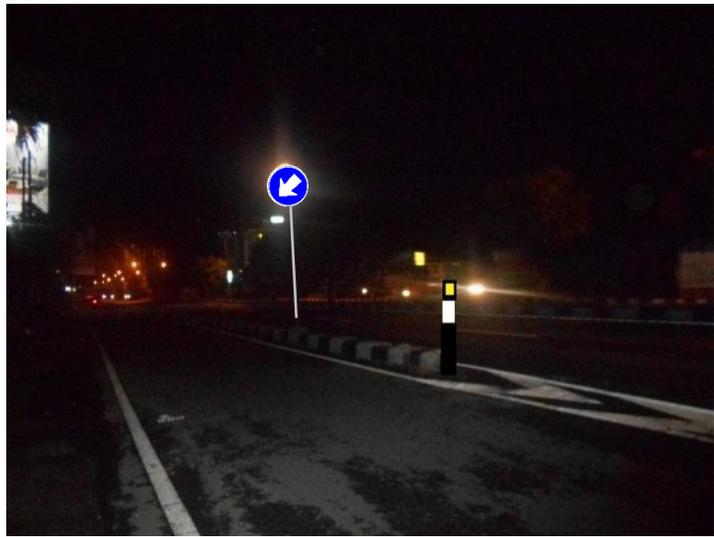
No	Eksisting	Usulan penanganan
2

<ul style="list-style-type: none"> - Kondisi lampu delineator yang rusak - Perlunya harmonisasi rambu dengan tiang RPPJM

<ul style="list-style-type: none"> - Dilakukan perbaikan pada delineator yang rusak agar dapat berfungsi dengan baik sebagai pemberi isyarat - Dilakukan harmonisasi antara rambu dengan tiang RPPJM

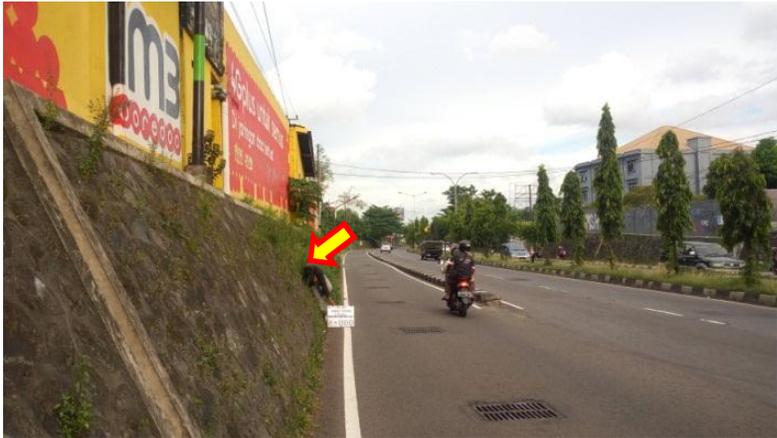
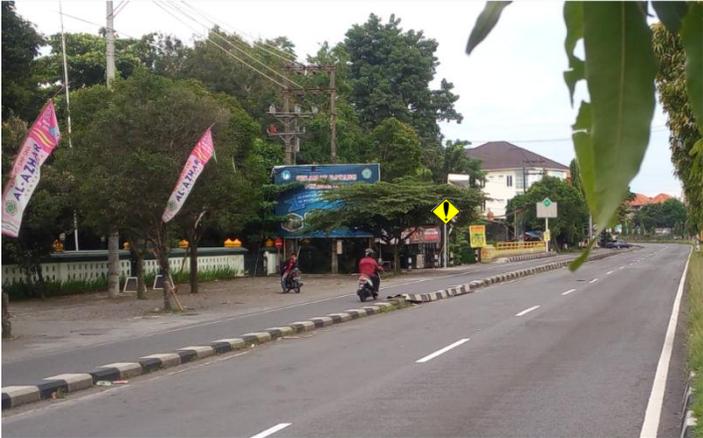
No	Eksisting	Usulan penanganan
1

<p data-bbox="342 1024 1115 1166">- Tidak terdapat bahu jalan pada sisi kanan jalan sehingga pada daerah tersebut sangat berbahaya jika dalam kecepatan tinggi</p>

<p data-bbox="1146 1024 1919 1166">- Dilakukan penebangan pada dahan pohon yang menghalangi rambu, sehingga pengguna jalan dapat melihat rambu tersebut</p>

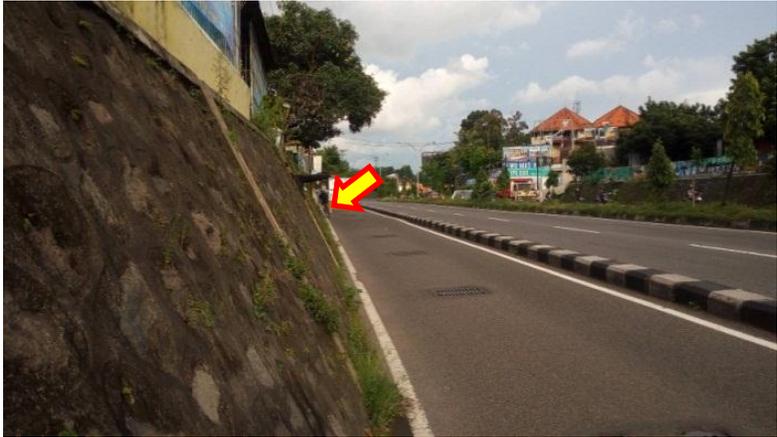
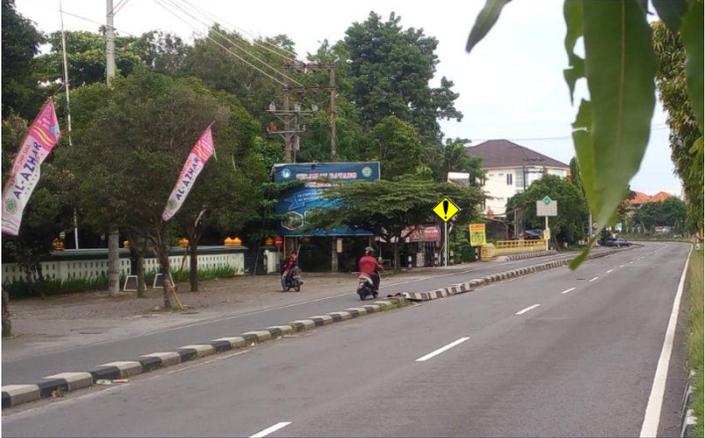
No	Eksisting	Usulan penanganan
1

<p data-bbox="342 1024 1115 1170">- Tidak terdapat bahu jalan pada sisi kanan jalan sehingga pada daerah tersebut sangat berbahaya jika dalam kecepatan tinggi</p>

<p data-bbox="1148 1024 1921 1114">- Dilakukan penebangan pada dahan pohon sehingga pengguna jalan dapat melihat rambu tersebut</p>

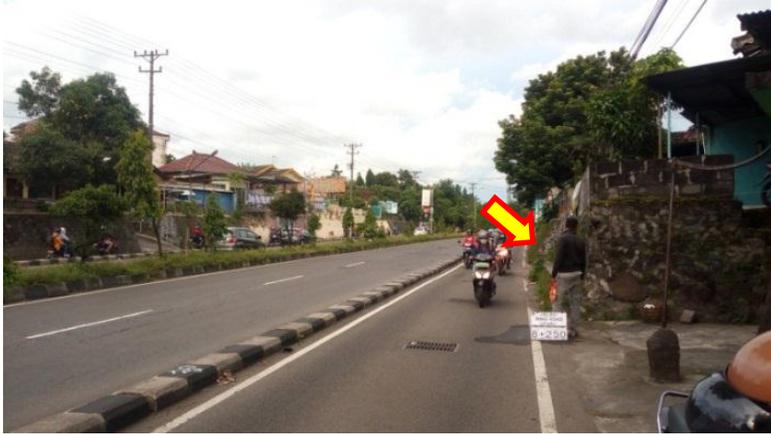
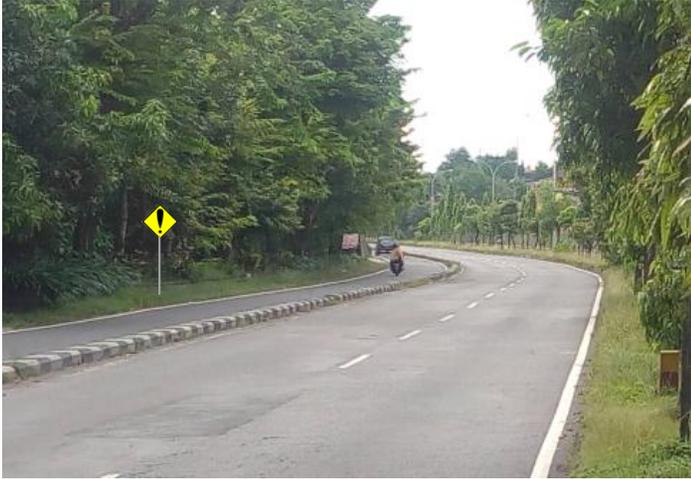
No	Eksisting	Usulan penanganan
2

<p data-bbox="342 1019 1115 1166">- Tidak terdapat bahu jalan pada sisi kiri jalan sehingga pada daerah tersebut sangat berbahaya jika dalam kecepatan tinggi</p>

<p data-bbox="1142 1019 1923 1219">- Dilakukan pemasangan rambu hati – hati pada daerah tersebut, dikarenakan jika terjadi kecelakaan di jalur lambat akan kemungkinan pengguna jalan akan kontak langsung dengan dinding yang di perkeras.</p>

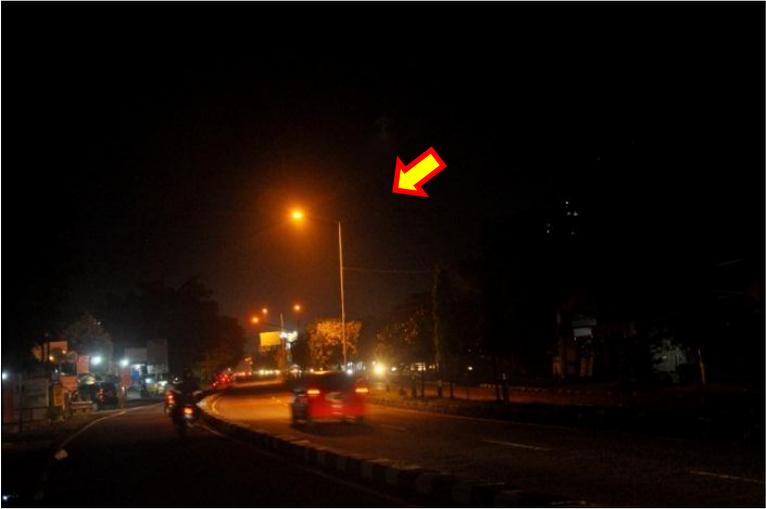
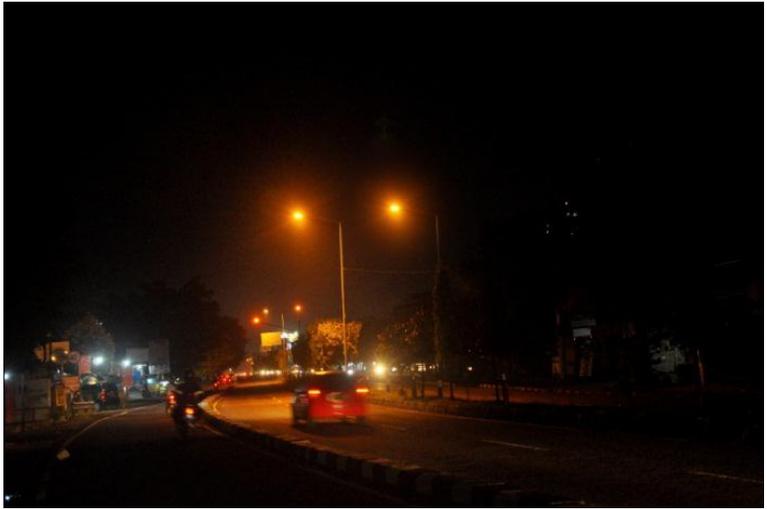
No	Eksisting	Usulan penanganan
1

<ul style="list-style-type: none"> - Terdapat lampu jalan yang kondisi lampu mati pada sisi kanan 	<ul style="list-style-type: none"> - Dilakukan perbaikan agar penerangan pada jalan dapat optimal dan pengendara dapat melihat lingkungan sekitar pada saat di malam hari

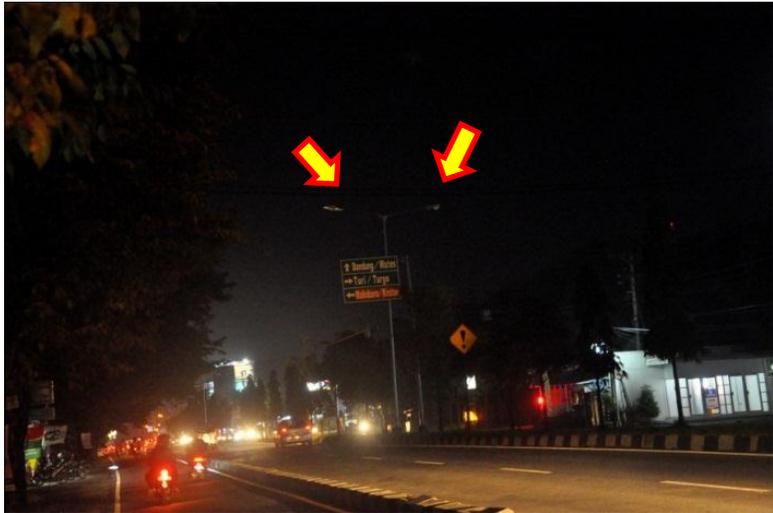
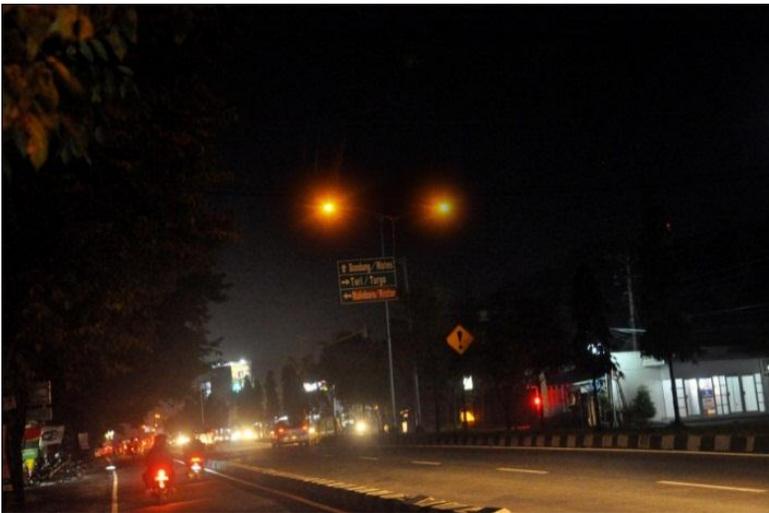
No	Eksisting	Usulan penanganan
1

<p data-bbox="342 1024 1115 1110">- Terdapat lampu jalan yang kondisi lampu mati pada sisi kanan dan kiri</p>

<p data-bbox="1140 1024 1925 1166">- Dilakukan perbaikan agar penerangan pada jalan dapat optimal dan pengendara dapat melihat lingkungan sekitar pada saat di malam hari</p>

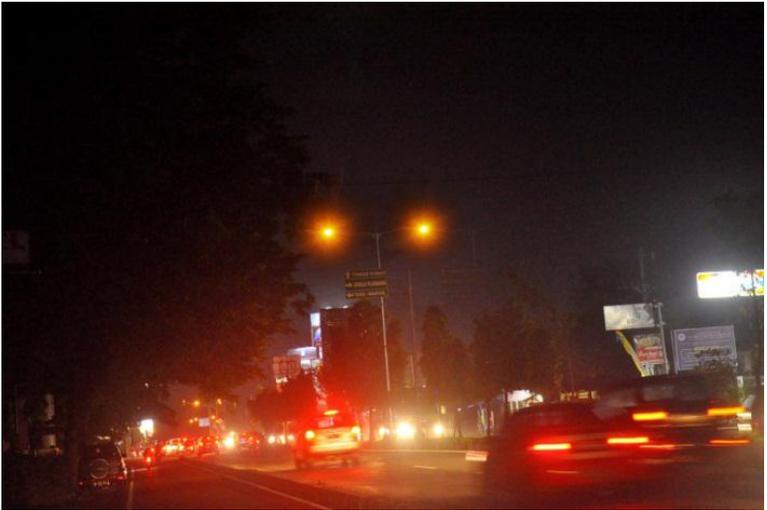
<p data-bbox="342 1003 1115 1092">- Terdapat lampu jalan yang kondisi lampu mati pada sisi kanan dan kiri</p>

<p data-bbox="1146 1003 1919 1149">- Dilakukan perbaikan agar penerangan pada jalan dapat optimal dan pengendara dapat melihat lingkungan sekitar pada saat di malam hari</p>

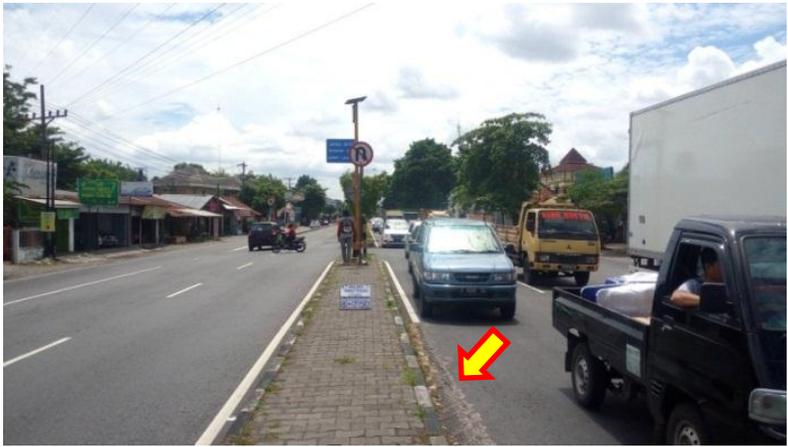
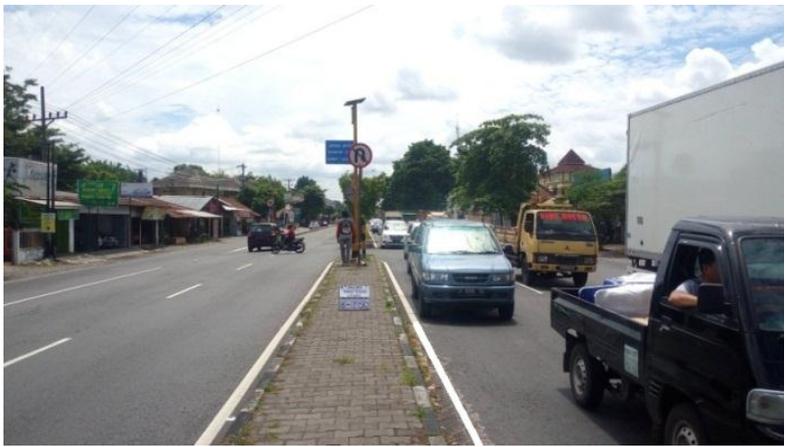
No	Eksisting	Usulan penanganan
4

<ul style="list-style-type: none"> - Terdapat garis marka yang memudar 	<ul style="list-style-type: none"> - Dilakukan pengecatan kembali pada garis marka yang mulai memudar

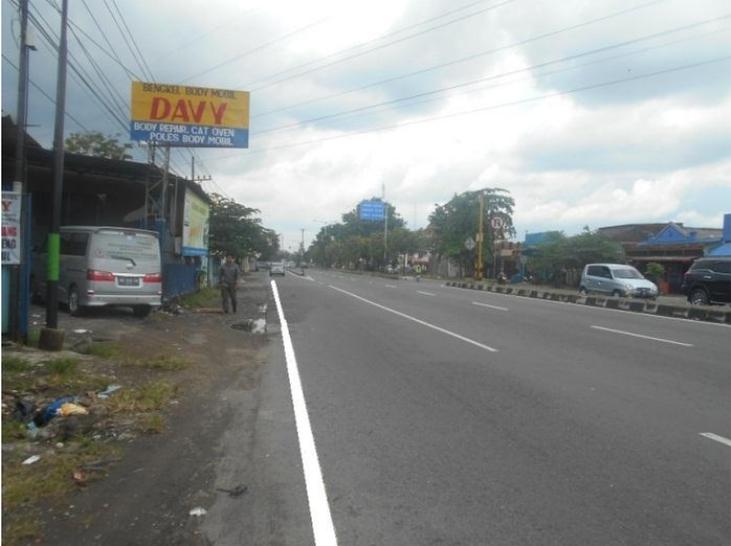
<p data-bbox="344 1019 947 1052">- Terdapat garis marka yang mulai memudar</p>

<p data-bbox="1142 1019 1923 1105">- Dilakukan pengecatan kembali pada garis marka yang mulai memudar</p>

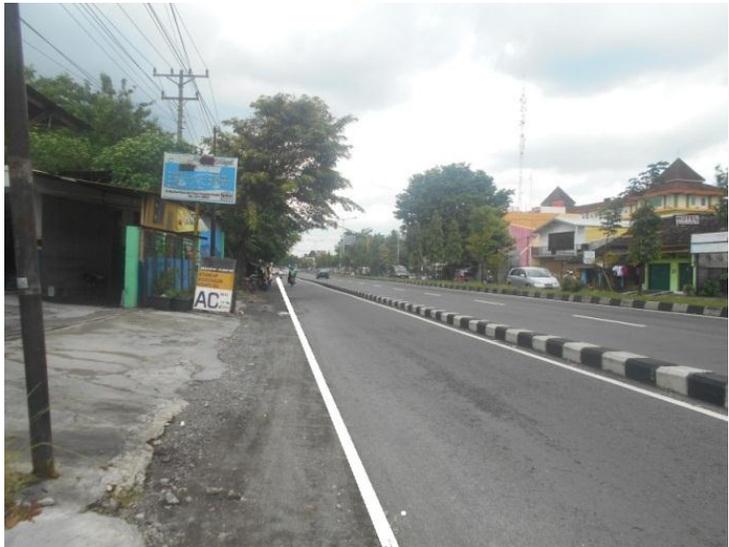
<p data-bbox="346 1019 1087 1055">- Terdapat garis marka yang sudah memudar dan hilang</p>

<p data-bbox="1165 1019 1894 1104">- Dilakukan pengecatan kembali pada garis marka yang mulai memudar</p>

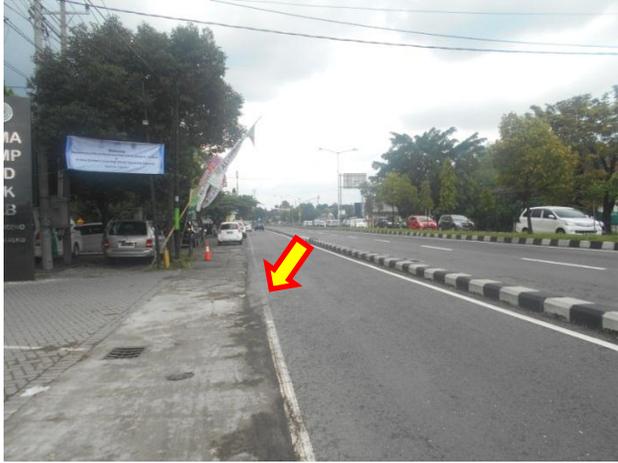
<p data-bbox="342 906 865 943">- Kondisi marka yang mulai memudar</p>

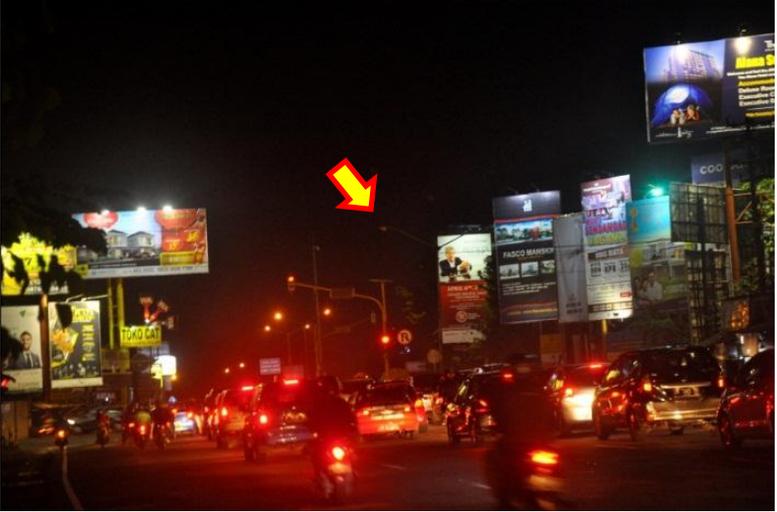
<p data-bbox="344 1024 1115 1114">- Terdapat lampu jalan yang kondisi lampu mati pada sisi kanan dan kiri jalan</p>

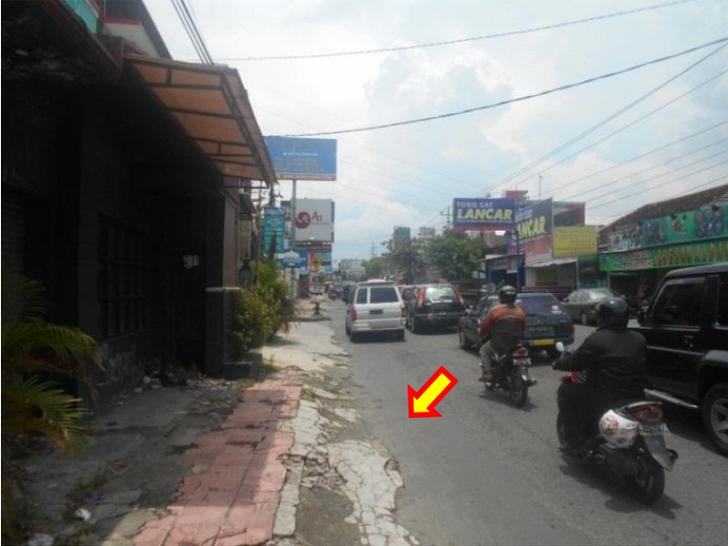
<p data-bbox="344 1019 1115 1110">- Tidak terdapat garis marka pinggir jalan pada lengan bagian selatan</p>

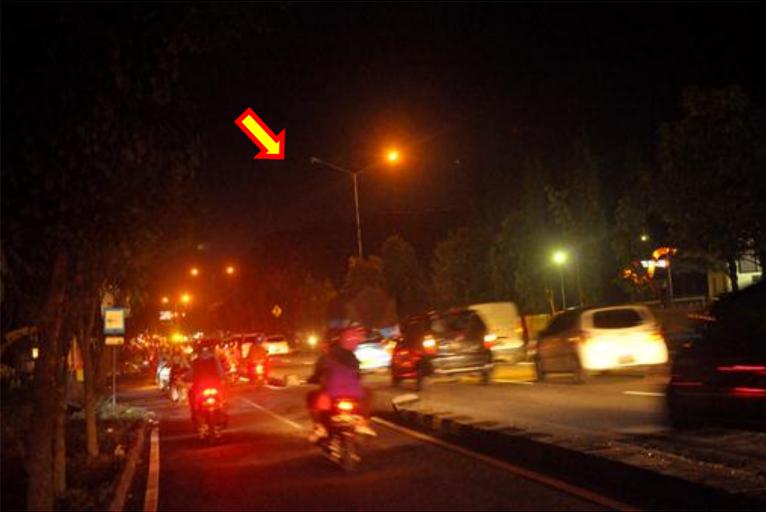
<p data-bbox="344 1024 1115 1114">- Terdapat lampu jalan yang kondisi lampu mati pada sisi kiri jalan</p>

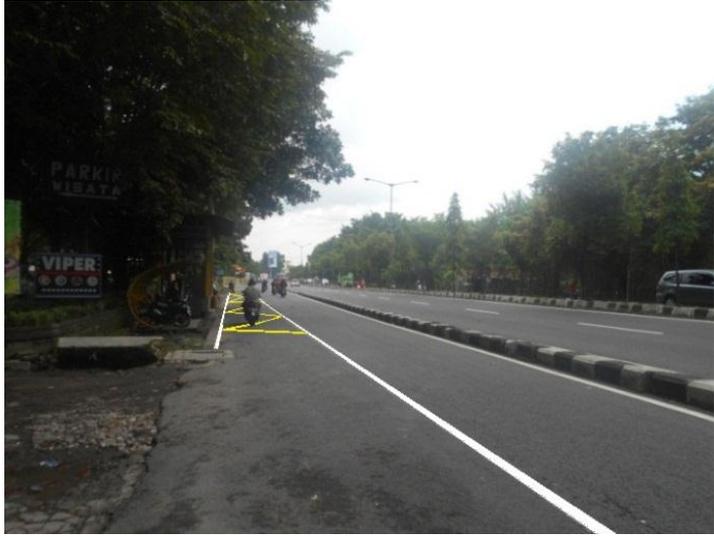
<p data-bbox="342 1024 961 1057">- Terdapat kondisi marka yang mulai terhapus</p>

<p data-bbox="1144 1024 1923 1114">- Dilakukan pengecatan kembali pada marka di daerah halte bus, agar marka dapat berfungsi dengan baik</p>

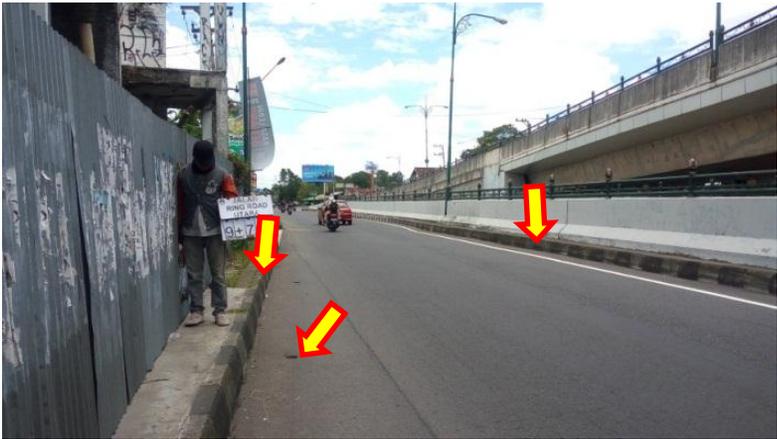
<p data-bbox="344 1024 1115 1110">- Terdapat kondisi marka yang mulai terhapus dan warna trotoar</p>

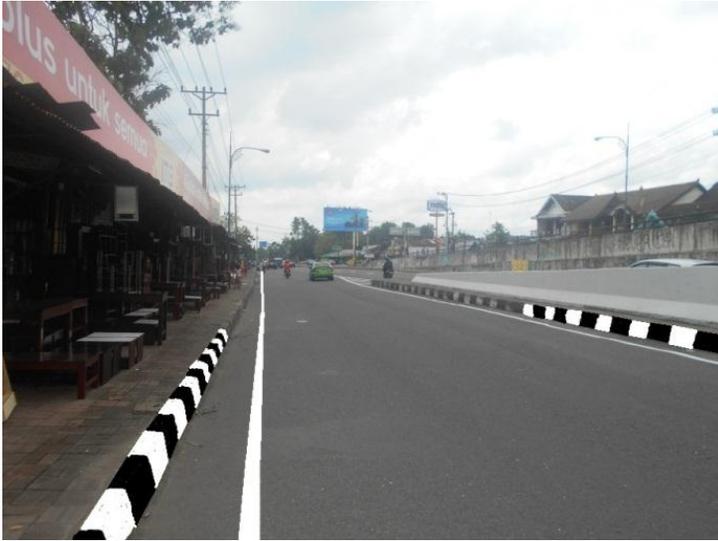
<p data-bbox="346 1019 1115 1109">- Terdapat kondisi marka yang mulai terhapus dan pinggir trotoar yang mulai hilang warna</p>

<p data-bbox="1142 1019 1921 1109">- Dilakukan pengecatan kembali pada garis marka dan tepi trotoar agar dapat diketahui oleh pengemudi</p>

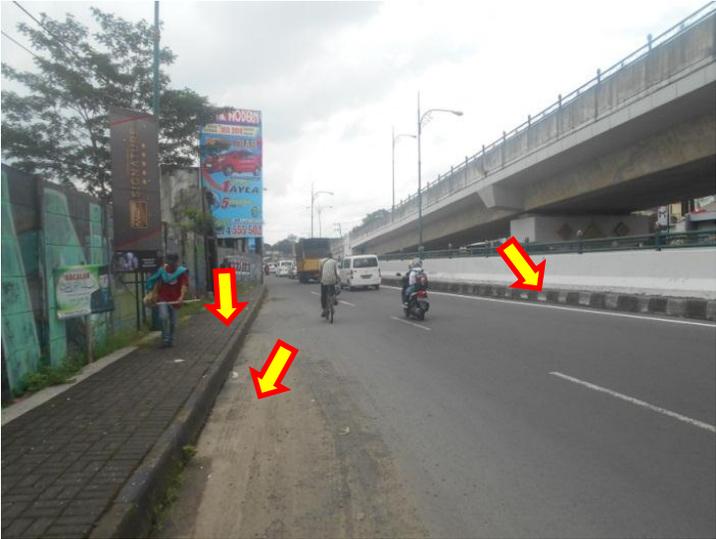
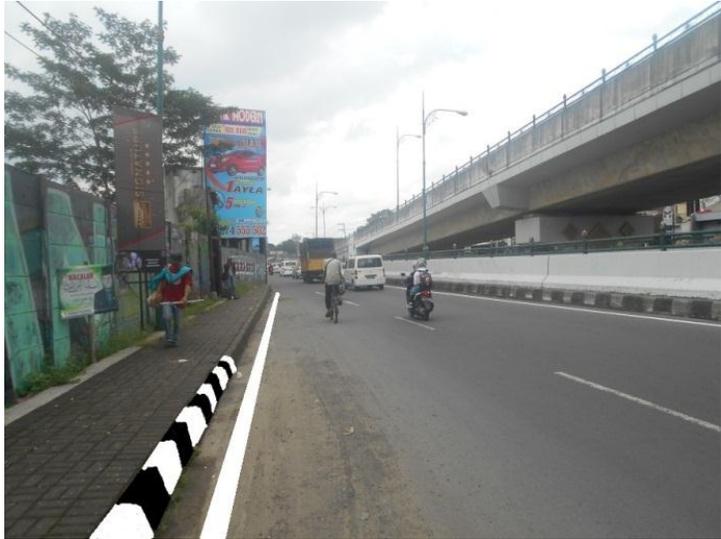
<ul style="list-style-type: none"> - Tidak terdapat garis marka dan pewarnaan pada pinggir trotoar serta material pasir yang berada di badan jalan 	<ul style="list-style-type: none"> - Dilakukan pengecatan kembali pada garis marka dan tepi trotoar agar dapat diketahui oleh pengemudi
