BAB V HASIL DAN PEMBAHASAN

5.1 Data Spasial Peta Jaringan Jalan Kolektor Primer

5.3 Analisis Kondisi Kerusakan Jalan

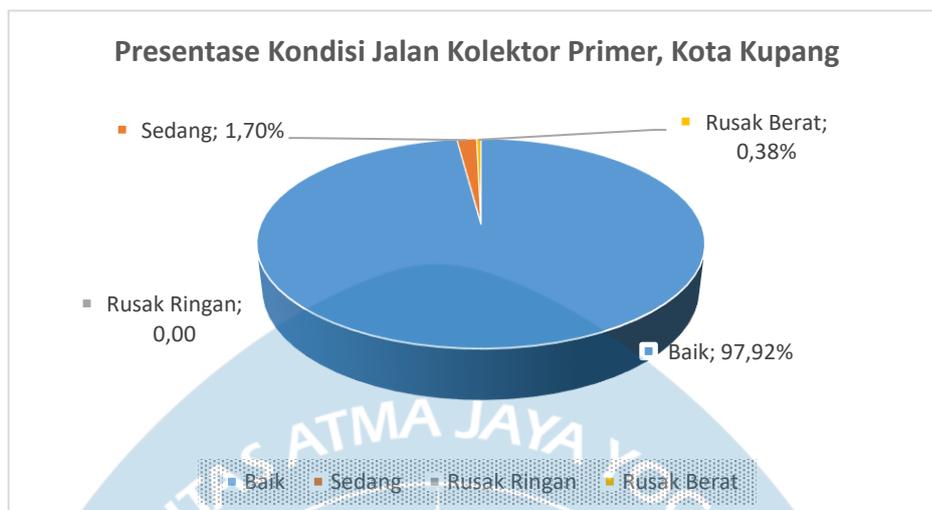
Gambar 5.8 Daigram Presentase Kondisi Jalan Kolektor Primer

Daigram kondisi jalan menggambarkan bahwa presentase kondisi jalan saat ini masih tergolong baik dengan total presentase sebesar 97,92%, rusak sedang 1,7% dan rusak berat 0,38%. Dalam kasus ini tidak terdapat kerusakan ringan dari total jalan kolektor primer di kota kupang dengan nilai 0%.
