## **BAB V**

### **PENUTUP**

#### **5.1. Kesimpulan**

Karakteristik tipologi fasad bangunan di Kawasan Cagar Budaya Pakualaman menunjukkan penerapan tipologi arsitektur tradisional Jawa. Sebagian besar bangunan sudah mengikuti Pergub DIY No.48 Tahun 2023. Bangunan-bangunan pada kawasan ini, mengikuti arsitektur tradisional Jawa dengan penerapan bentuk atap kampung, limasan, serta sebagian menerapkan atap joglo. Material atap seperti tanah liat, serta lisplang mengikuti bentuk arsitektur tradisional Jawa. Sebagian besar bangunan juga menerapkan pintu jendela yang sesuai dengan bentuk arsitektur tradisional Jawa serta mengikuti regulasi untuk tidak menerapkan ornamen *sorotan*, *praban*, dan *putri mirong*.

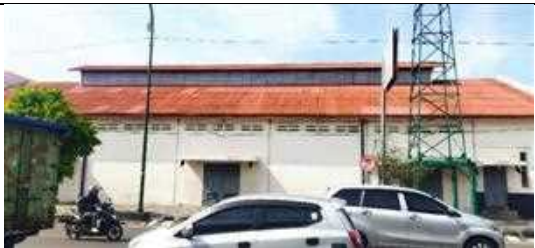
| Kode | Foto | Bentuk<br>Atap | Bahan<br>Atap | Lis<br>plank | PJV | Lara<br>ngan | Total |
|---|---|---|---|---|---|---|---|
| 1.A.01<br>●<br>■ | | 2 | 1 | 1 | 0 | 2 | 6 |

Pada Segmen 1.A yang berada di pinggir Jalan Sultan Agung menunjukkan tipologi bangunan yang didominasi oleh fungsi perdagangan. Pada kawasan ini, terdapat pemanfaatan awning/reklame yang menutupi bentuk atap asli pada bangunan, padahal bentuk atap dan material atap yang digunakan sudah mengikuti tipologi arsitektur tradisional Jawa tetapi tidak terlihat secara langsung dari jalan utama. Elemen pintu jendela yang dimanfaatkan juga berupa pintu folding gate yang tidak sesuai dengan tipologi arsitektur tradisional Jawa, khususnya pada lantai dasar.

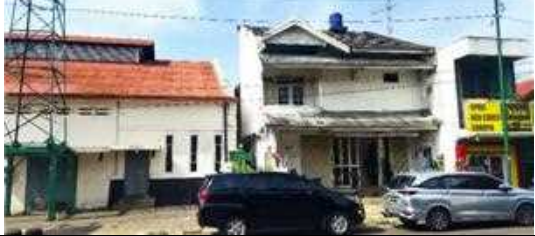
| Kode | Foto | Bentuk<br>Atap | Bahan<br>Atap | Lis<br>plank | PJV | Lara<br>ngan | Total |
|---|---|---|---|---|---|---|---|
| 1.A.02<br>■ | | 2 | 2 | 2 | 2 | 2 | 10 |

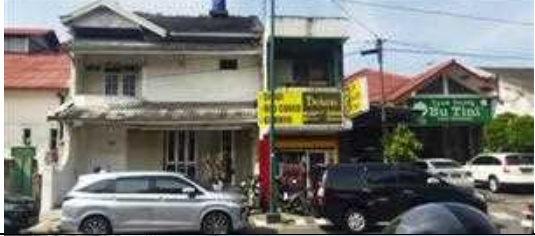
| Kode | Foto | Bentuk<br>Atap | Bahan<br>Atap | Lis<br>plank | PJV | Lara<br>ngan | Total |
|---|---|---|---|---|---|---|---|
| 1.A.03<br>● | | 1 | 2 | 2 | 1 | 2 | 8 |

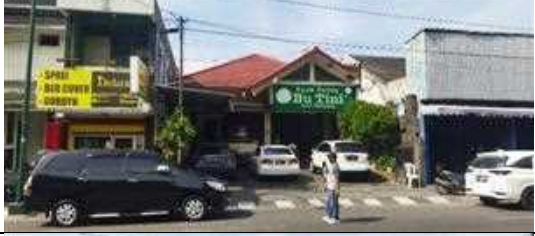
| Kode | Foto | Bentuk<br>Atap | Bahan<br>Atap | Lis<br>plank | PJV | Lara<br>ngan | Total |
|---|---|---|---|---|---|---|---|
| 1.A.04<br>● | | 2 | 2 | 2 | 2 | 2 | 10 |

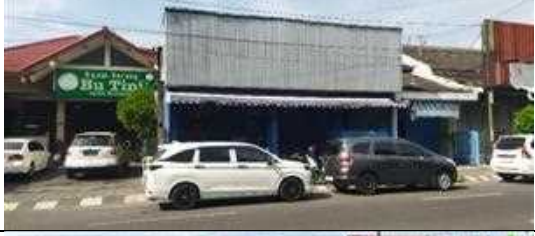
| Kode | Foto | Bentuk<br>Atap | Bahan<br>Atap | Lis<br>plank | PJV | Lara<br>ngan | Total |
|---|---|---|---|---|---|---|---|
| 1.A.05<br>● | | 1 | 1 | 1 | 1 | 2 | 6 |

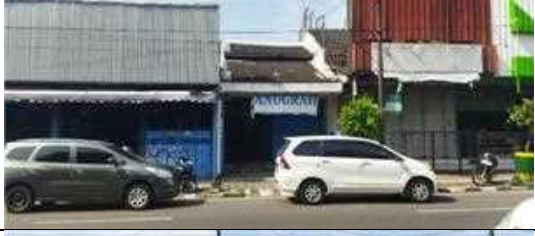
| Kode | Foto | Bentuk<br>Atap | Bahan<br>Atap | Lis<br>plank | PJV | Lara<br>ngan | Total |
|---|---|---|---|---|---|---|---|
| 1.A.06<br>● | | 2 | 2 | 2 | 1 | 2 | 7 |

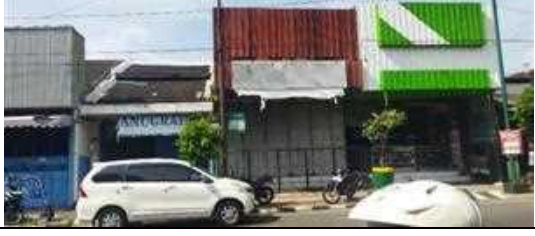
| Kode | Foto | Bentuk<br>Atap | Bahan<br>Atap | Lis<br>plank | PJV | Lara<br>ngan | Total |
|---|---|---|---|---|---|---|---|
| 1.A.07<br>● | | 1 | 1 | 1 | 0 | 2 | 5 |

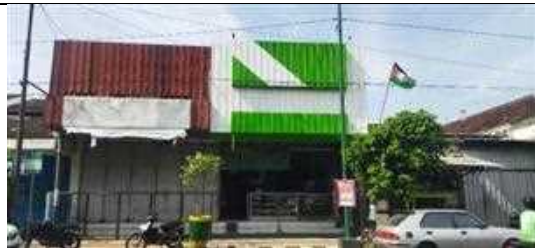
| Kode | Foto | Bentuk<br>Atap | Bahan<br>Atap | Lis<br>plank | PJV | Lara<br>ngan | Total |
|---|---|---|---|---|---|---|---|
| 1.A.08<br>● | | 1 | 1 | 1 | 0 | 2 | 5 |

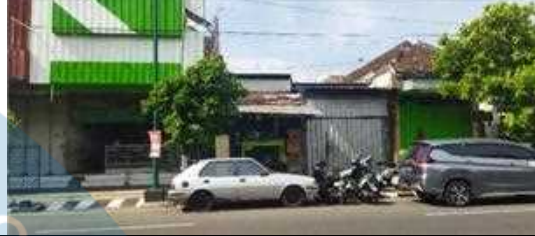
| Kode | Foto | Bentuk<br>Atap | Bahan<br>Atap | Lis<br>plank | PJV | Lara<br>ngan | Total |
|---|---|---|---|---|---|---|---|
| 1.A.09<br>● | | 0 | 0 | 0 | 0 | 2 | 2 |

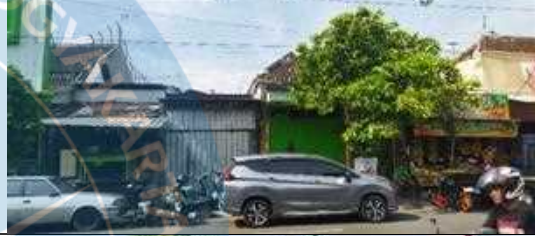
| Kode | Foto | Bentuk<br>Atap | Bahan<br>Atap | Lis<br>plank | PJV | Lara<br>ngan | Total |
|---|---|---|---|---|---|---|---|
| 1.A.10<br>● | | 0 | 0 | 0 | 0 | 2 | 2 |

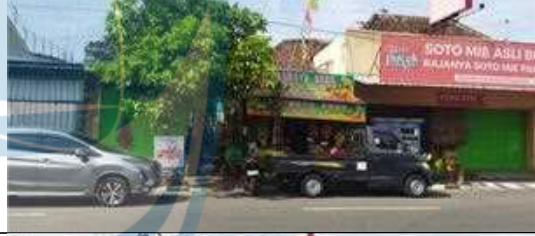
| Kode | Foto | Bentuk<br>Atap | Bahan<br>Atap | Lis<br>plank | PJV | Lara<br>ngan | Total |
|---|---|---|---|---|---|---|---|
| 1.A.11<br>● | | 2 | 2 | 2 | 0 | 2 | 8 |

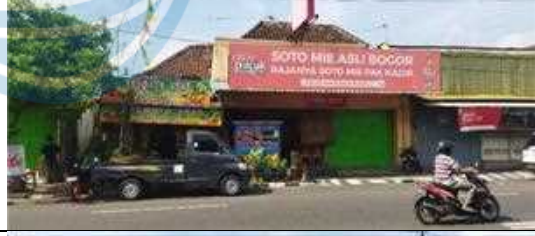
| Kode | Foto | Bentuk<br>Atap | Bahan<br>Atap | Lis<br>plank | PJV | Lara<br>ngan | Total |
|---|---|---|---|---|---|---|---|
| 1.A.12<br>● | | 1 | 2 | 2 | 0 | 2 | 7 |

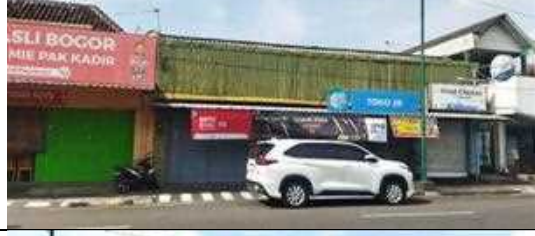
| Kode | Foto | Bentuk<br>Atap | Bahan<br>Atap | Lis<br>plank | PJV | Lara<br>ngan | Total |
|---|---|---|---|---|---|---|---|
| 1.A.13<br>● | | 1 | 2 | 2 | 0 | 2 | 7 |

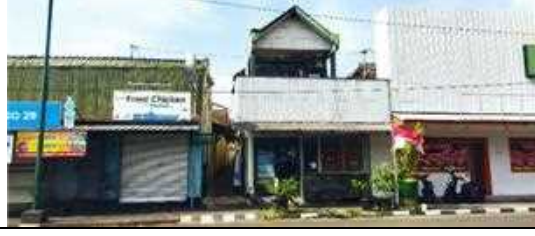
| Kode | Foto | Bentuk<br>Atap | Bahan<br>Atap | Lis<br>plank | PJV | Lara<br>ngan | Total |
|---|---|---|---|---|---|---|---|
| 1.A.14<br>● | | 2 | 2 | 2 | 1 | 2 | 7 |

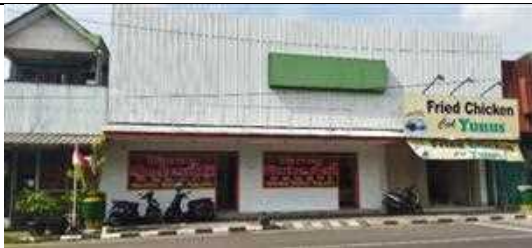
| Kode | Foto | Bentuk<br>Atap | Bahan<br>Atap | Lis<br>plank | PJV | Lara<br>ngan | Total |
|---|---|---|---|---|---|---|---|
| 1.A.15<br>● | | 1 | 1 | 1 | 2 | 2 | 7 |

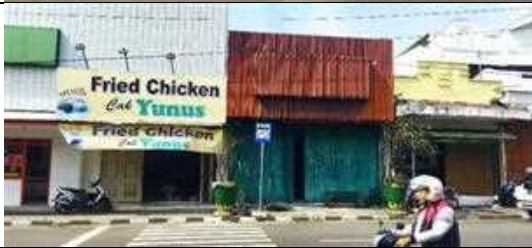
| Kode | Foto | Bentuk<br>Atap | Bahan<br>Atap | Lis<br>plank | PJV | Lara<br>ngan | Total |
|---|---|---|---|---|---|---|---|
| 1.A.16<br>● | | 1 | 1 | 1 | 0 | 2 | 5 |

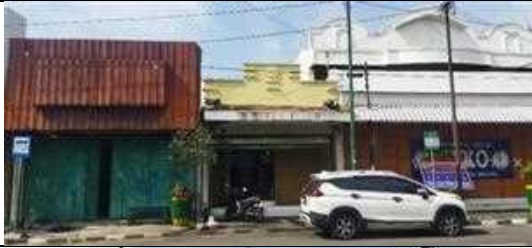
| Kode | Foto | Bentuk<br>Atap | Bahan<br>Atap | Lis<br>plank | PJV | Lara<br>ngan | Total |
|---|---|---|---|---|---|---|---|
| 1.A.17<br>● | | 1 | 1 | 1 | 0 | 2 | 5 |

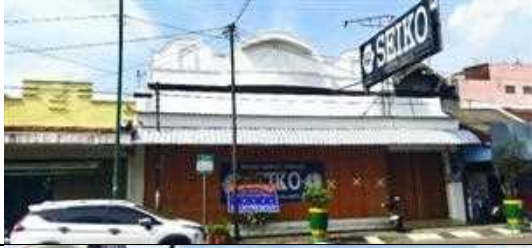
| Kode | Foto | Bentuk<br>Atap | Bahan<br>Atap | Lis<br>plank | PJV | Lara<br>ngan | Total |
|---|---|---|---|---|---|---|---|
| 1.A.18<br>●<br>■ | | 0 | 0 | 0 | 0 | 2 | 2 |

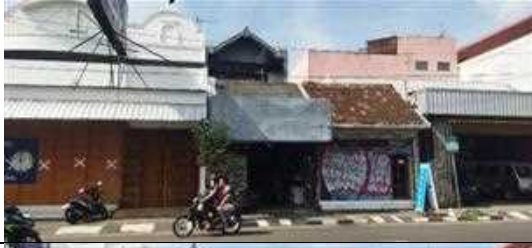
| Kode | Foto | Bentuk<br>Atap | Bahan<br>Atap | Lis<br>plank | PJV | Lara<br>ngan | Total |
|---|---|---|---|---|---|---|---|
| 1.A.19<br>● | | 2 | 2 | 2 | 0 | 2 | 8 |

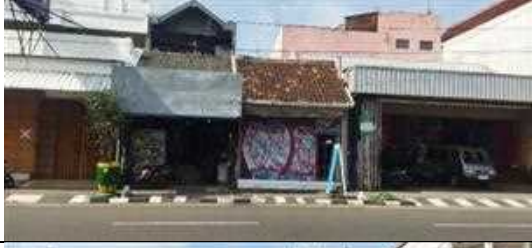
| Kode | Foto | Bentuk<br>Atap | Bahan<br>Atap | Lis<br>plank | PJV | Lara<br>ngan | Total |
|---|---|---|---|---|---|---|---|
| 1.A.20<br>● | | 2 | 2 | 2 | 1 | 2 | 7 |

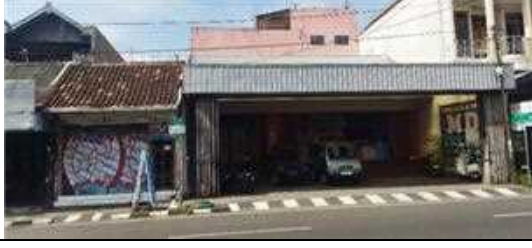
| Kode | Foto | Bentuk<br>Atap | Bahan<br>Atap | Lis<br>plank | PJV | Lara<br>ngan | Total |
|---|---|---|---|---|---|---|---|
| 1.A.21<br>● | | 2 | 2 | 2 | 2 | 2 | 10 |

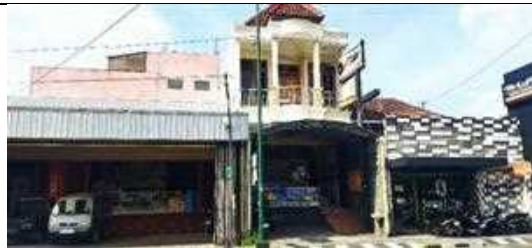
| Kode | Foto | Bentuk<br>Atap | Bahan<br>Atap | Lis<br>plank | PJV | Lara<br>ngan | Total |
|---|---|---|---|---|---|---|---|
| 1.A.22<br>●<br>■ | | 1 | 0 | 1 | 1 | 2 | 5 |

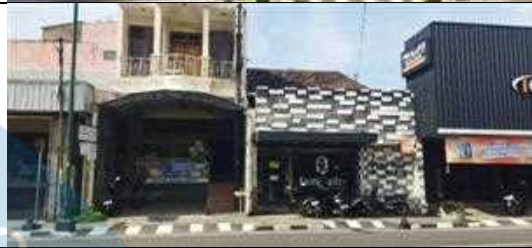
| Kode | Foto | Bentuk<br>Atap | Bahan<br>Atap | Lis<br>plank | PJV | Lara<br>ngan | Total |
|---|---|---|---|---|---|---|---|
| 1.A.23<br>● | | 1 | 1 | 1 | 0 | 2 | 5 |

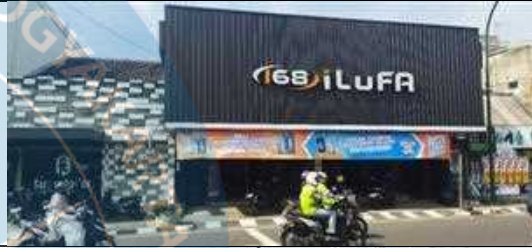
| Kode | Foto | Bentuk<br>Atap | Bahan<br>Atap | Lis<br>plank | PJV | Lara<br>ngan | Total |
|---|---|---|---|---|---|---|---|
| 1.A.24<br>● | | 1 | 1 | 1 | 0 | 2 | 5 |

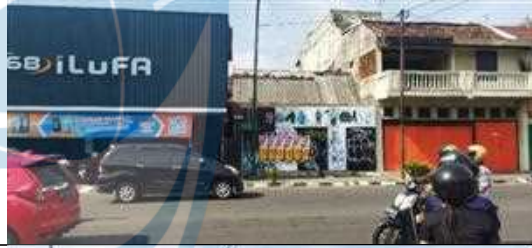
| Kode | Foto | Bentuk<br>Atap | Bahan<br>Atap | Lis<br>plank | PJV | Lara<br>ngan | Total |
|---|---|---|---|---|---|---|---|
| 1.A.25<br>● | | 2 | 1 | 1 | 0 | 2 | 6 |

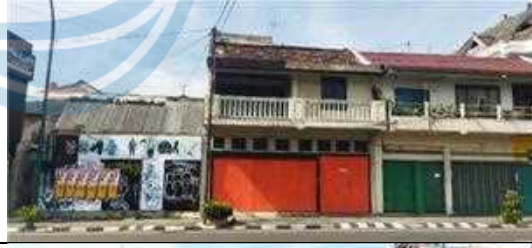
| Kode | Foto | Bentuk<br>Atap | Bahan<br>Atap | Lis<br>plank | PJV | Lara<br>ngan | Total |
|---|---|---|---|---|---|---|---|
| 1.A.26<br>● | | 2 | 0 | 1 | 0 | 2 | 5 |

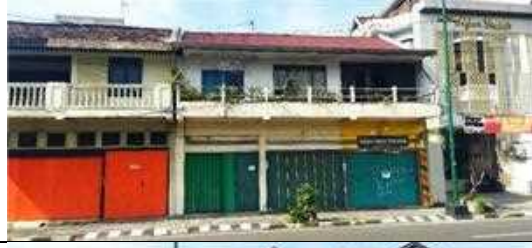
| Kode | Foto | Bentuk<br>Atap | Bahan<br>Atap | Lis<br>plank | PJV | Lara<br>ngan | Total |
|---|---|---|---|---|---|---|---|
| 1.A.27<br>● | | 1 | 1 | 1 | 0 | 2 | 5 |

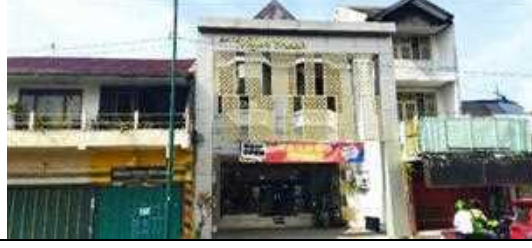
| Kode | Foto | Bentuk<br>Atap | Bahan<br>Atap | Lis<br>plank | PJV | Lara<br>ngan | Total |
|---|---|---|---|---|---|---|---|
| 1.A.28<br>●<br>■ | | 1 | 0 | 0 | 1 | 2 | 4 |

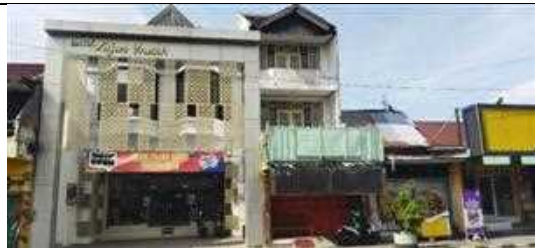
| Kode | Foto | Bentuk Atap | Bahan Atap | Lis plank | PJV | Larangan | Total |
|---|---|---|---|---|---|---|---|
| 1.A.29<br>● | | 2 | 2 | 2 | 1 | 2 | 9 |

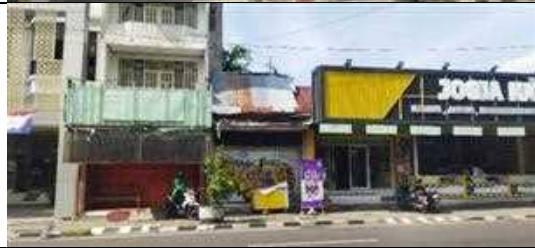
| Kode | Foto | Bentuk Atap | Bahan Atap | Lis plank | PJV | Larangan | Total |
|---|---|---|---|---|---|---|---|
| 1.A.30<br>● | | 2 | 1 | 1 | 0 | 2 | 6 |

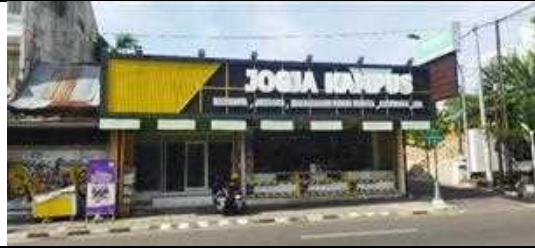
| Kode | Foto | Bentuk Atap | Bahan Atap | Lis plank | PJV | Larangan | Total |
|---|---|---|---|---|---|---|---|
| 1.A.31<br>● | | 1 | 1 | 1 | 0 | 2 | 5 |

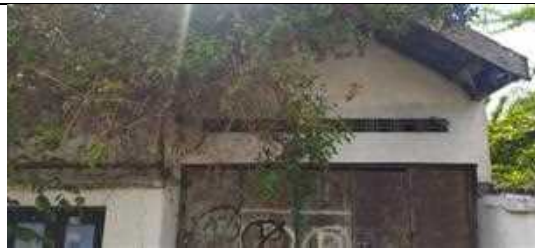
| Kode | Foto | Bentuk Atap | Bahan Atap | Lis plank | PJV | Larangan | Total |
|---|---|---|---|---|---|---|---|
| 1.B.01 | | 2 | 2 | 2 | 2 | 2 | 10 |

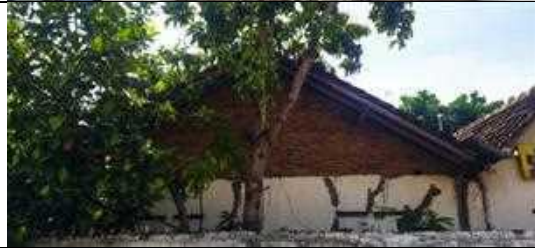
| Kode | Foto | Bentuk Atap | Bahan Atap | Lis plank | PJV | Larangan | Total |
|---|---|---|---|---|---|---|---|
| 1.B.02 | | 2 | 2 | 2 | 2 | 2 | 10 |

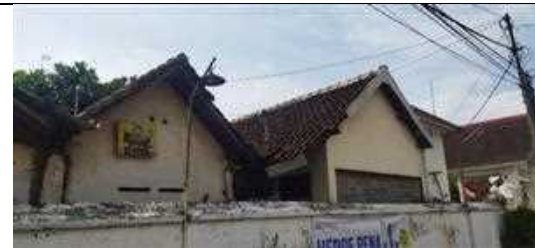
| Kode | Foto | Bentuk Atap | Bahan Atap | Lis plank | PJV | Larangan | Total |
|---|---|---|---|---|---|---|---|
| 1.B.03 | | 2 | 2 | 1 | 2 | 2 | 9 |

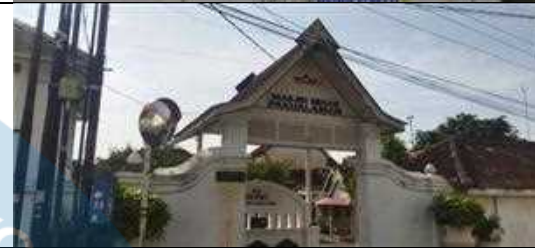
| Kode | Foto | Bentuk Atap | Bahan Atap | Lis plank | PJV | Larangan | Total |
|---|---|---|---|---|---|---|---|
| 1.B.04 | | 2 | 2 | 2 | 2 | 2 | 10 |

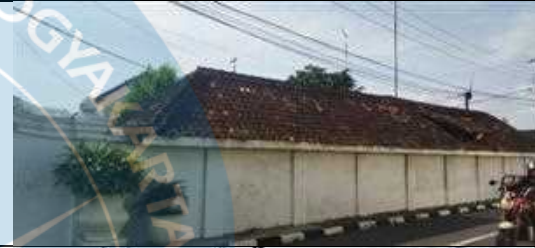
| Kode | Foto | Bentuk Atap | Bahan Atap | Lis plank | PJV | Larangan | Total |
|---|---|---|---|---|---|---|---|
| 1.B.05 | | 2 | 2 | 2 | 2 | 2 | 10 |

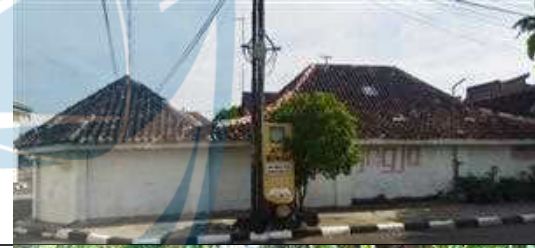
| Kode | Foto | Bentuk Atap | Bahan Atap | Lis plank | PJV | Larangan | Total |
|---|---|---|---|---|---|---|---|
| 1.B.06 | | 2 | 2 | 2 | 2 | 2 | 10 |

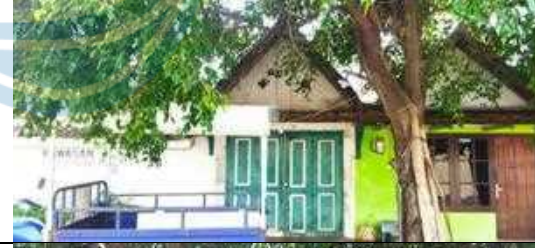
| Kode | Foto | Bentuk Atap | Bahan Atap | Lis plank | PJV | Larangan | Total |
|---|---|---|---|---|---|---|---|
| 1.C.01 | | 2 | 2 | 2 | 2 | 2 | 10 |

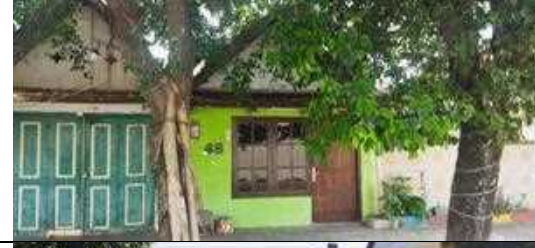
| Kode | Foto | Bentuk Atap | Bahan Atap | Lis plank | PJV | Larangan | Total |
|---|---|---|---|---|---|---|---|
| 1.C.02 | | 2 | 2 | 2 | 2 | 2 | 10 |

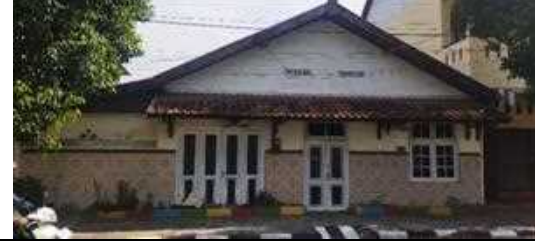
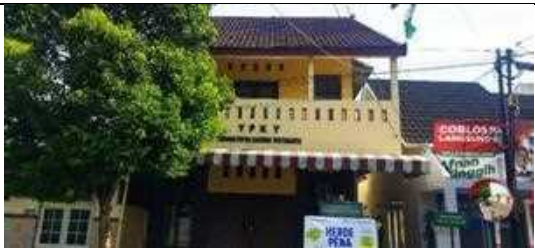
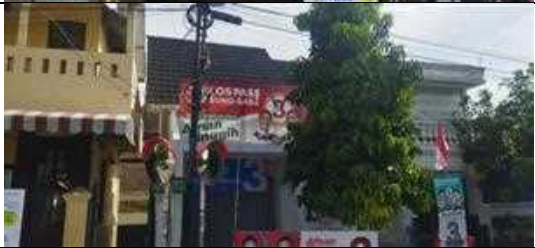
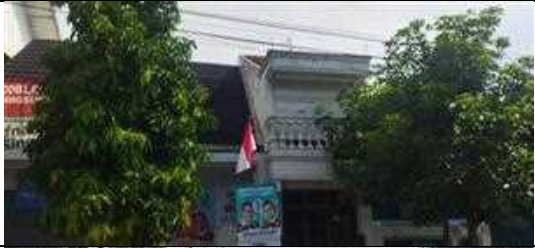
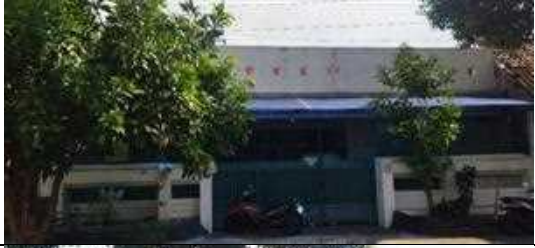
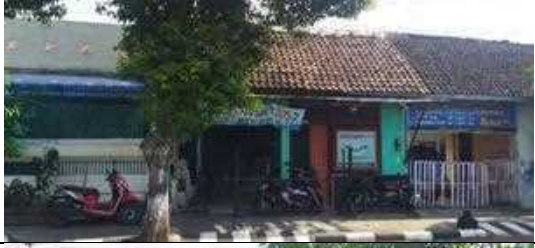
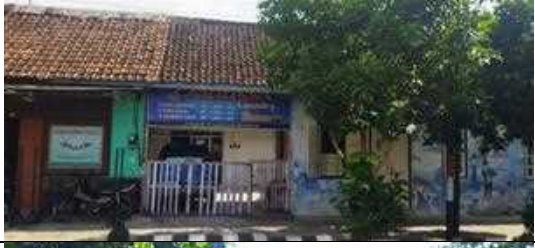
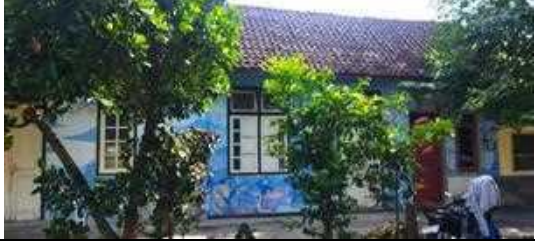
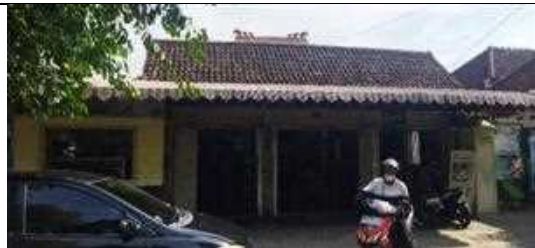
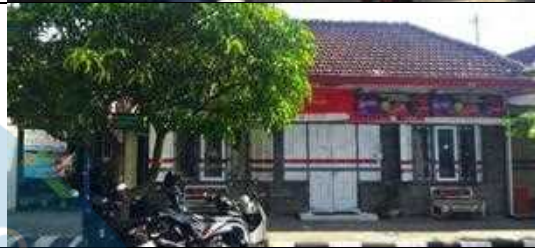
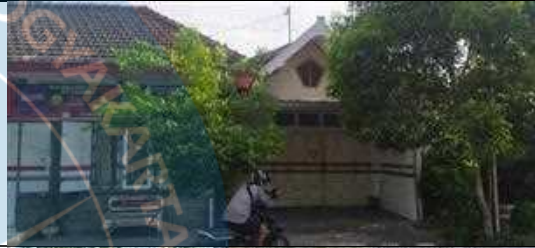
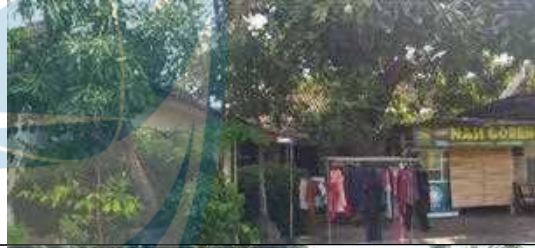
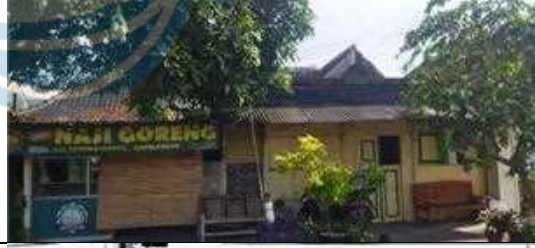
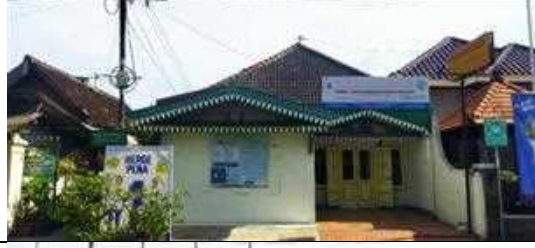
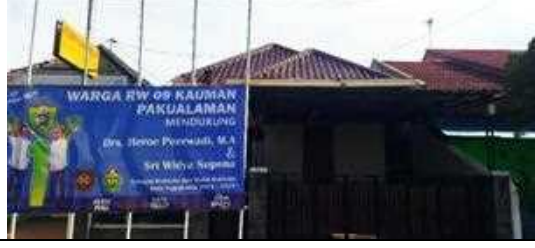
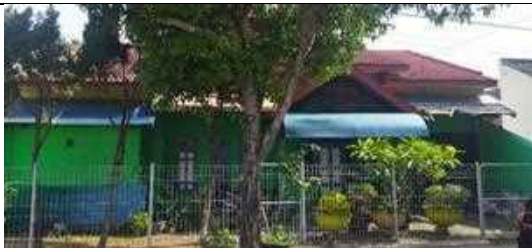
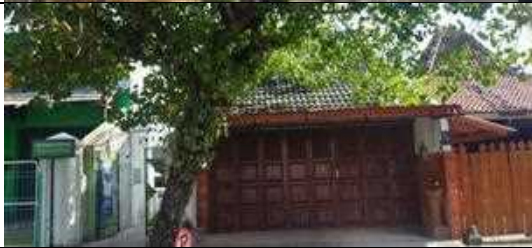
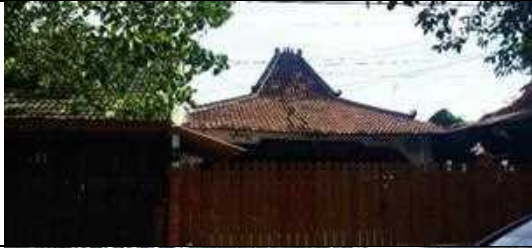
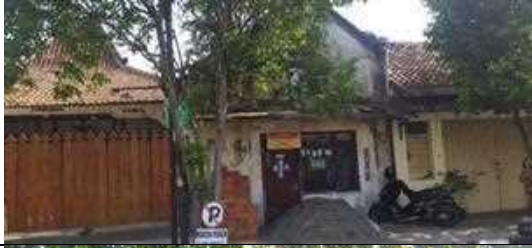
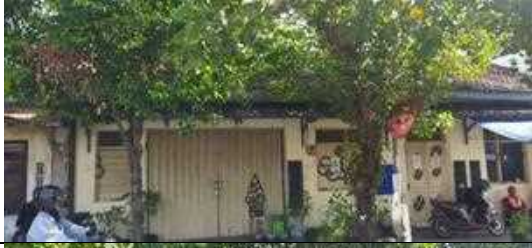
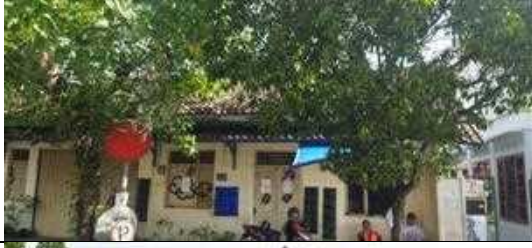
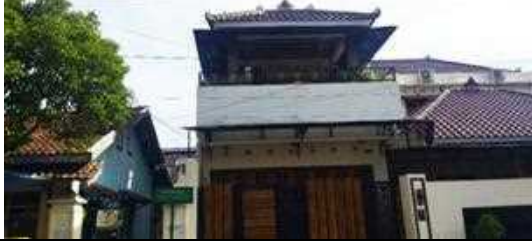
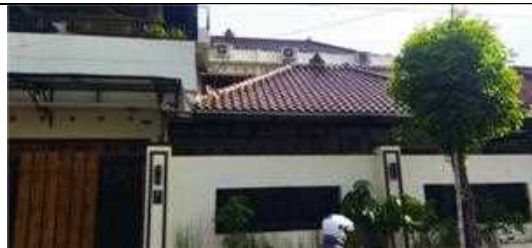
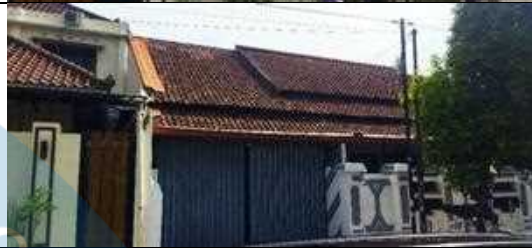
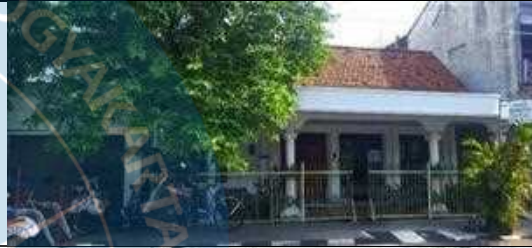
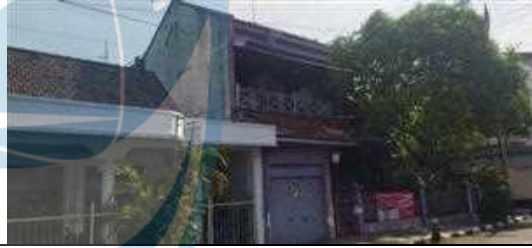
Segmen 1.B. dan 1.C. merupakan bagian tepi yang menghadap Jalan Masjid. Jalan ini merupakan Jalan lingkungan yang didominasi tipologi fungsi perumahan, tetapi juga terdapat beberapa unit bangunan yang menjalankan fungsi perdagangan. Tipologi fasade pada segmen ini cenderung mengikuti tipologi arsitektur tradisional Jawa, baik dalam hal bentuk atap, material atap, lisplang, dan pintu jendela

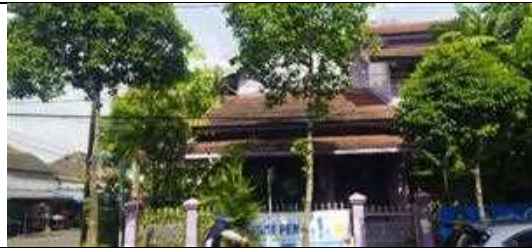
| Kode | Foto | Bentuk Atap | Bahan Atap | Lis plank | PJV | Larangan | Total |
|---|---|---|---|---|---|---|---|
| 1.D.01 | | 2 | 2 | 2 | 2 | 2 | 10 |

Segmen 1.D. berhadapan langsung dengan Jalan Gajah Mada. Pada segemen ini, fungsi perdagangan juga berlangsung pada bangunan, sehingga terdapat pemanfaatan reklame/awning yang menutupi bentuk, material, dan lisplank atap bangunan. Pada kawasan ini, Pintu folding gate juga diterapkan yang mana kurang sesuai dengan tipologi arsitektur tradisional Jawa.

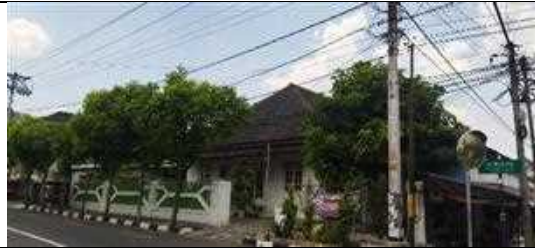
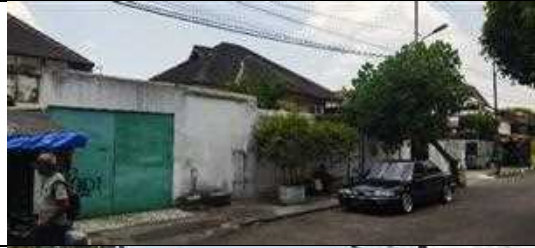
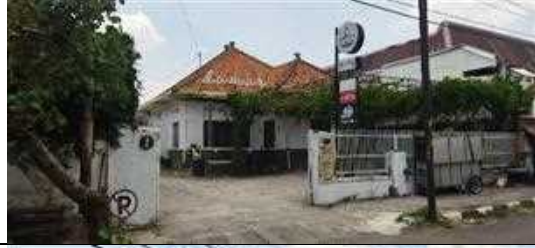
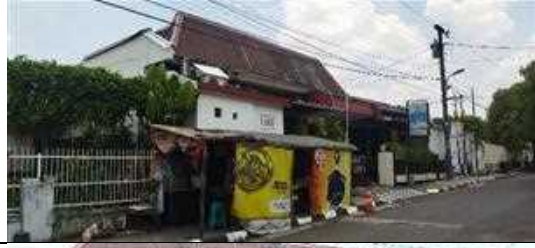
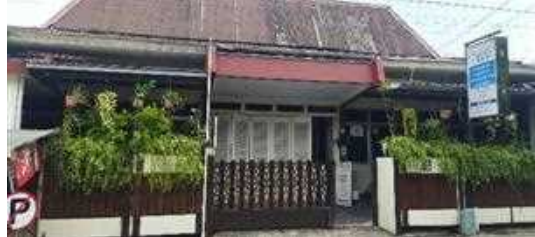
Bangunan-bangunan pada Segmen 2.A. menghadap langsung ke Jalan Masjid. Bangunan-bangunan ini memiliki dimensi yang lebih besar dibandingkan bangunan-bangunan lain pada Segmen 2. Fasade bangunan-bangunan ini telah mengikuti tipologi arsitektur tradisional Jawa dalam ke 5 aspek.

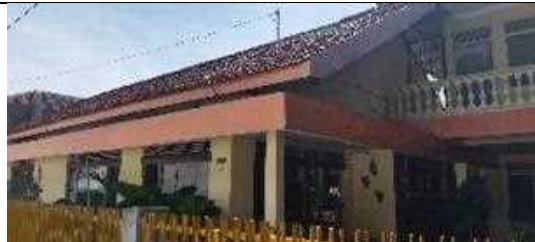
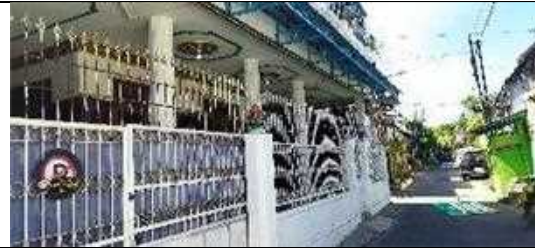
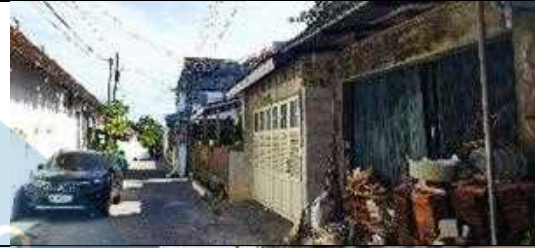
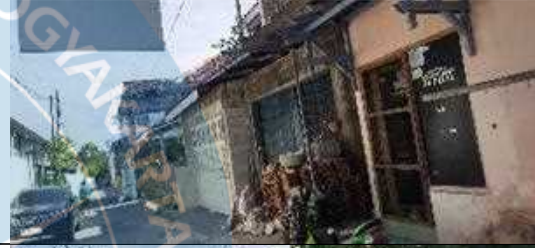
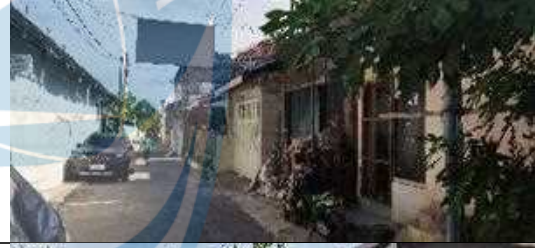
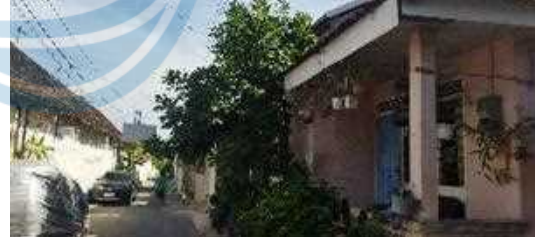
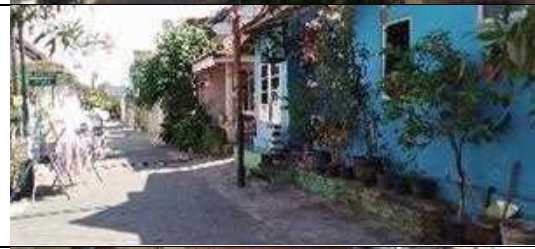
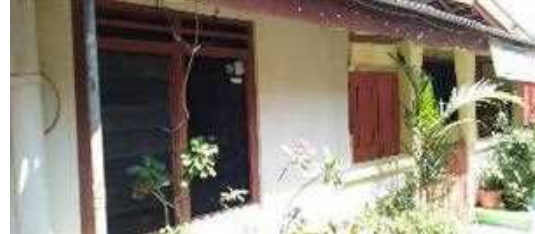
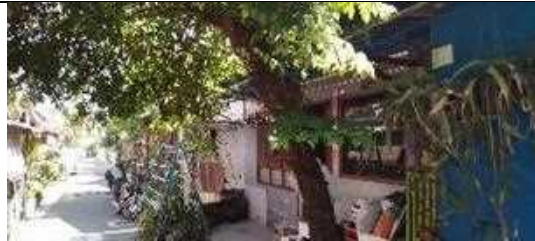
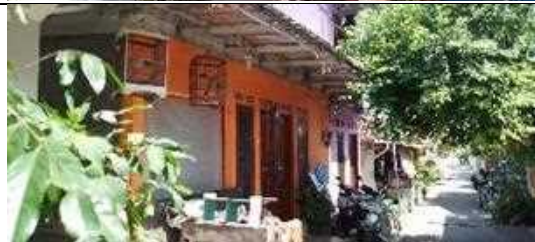
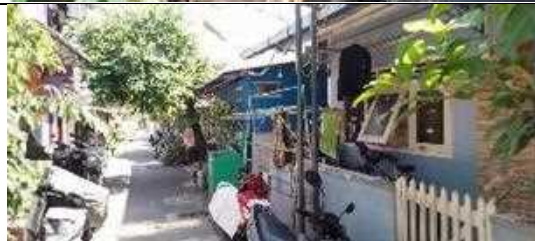
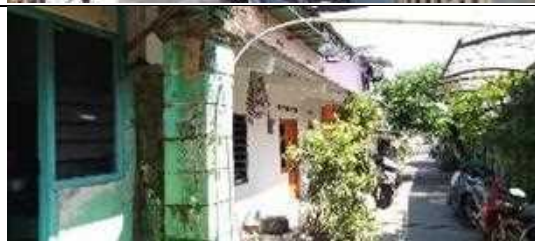
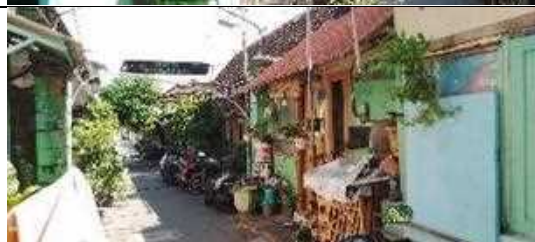
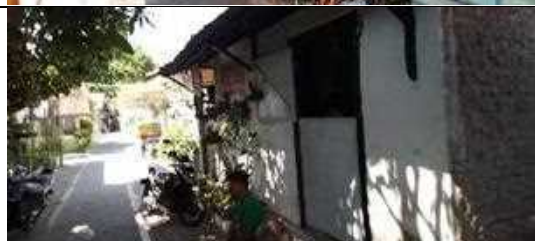
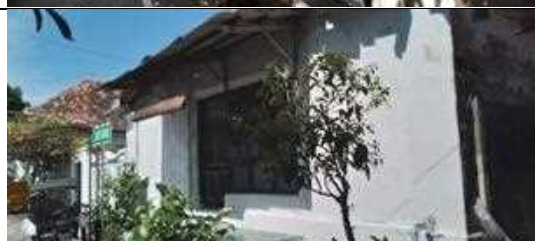
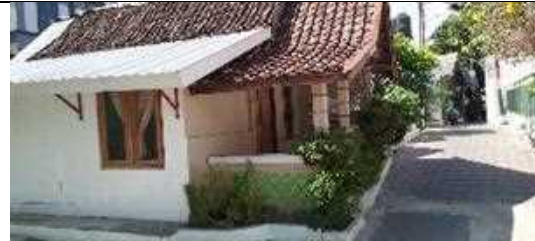
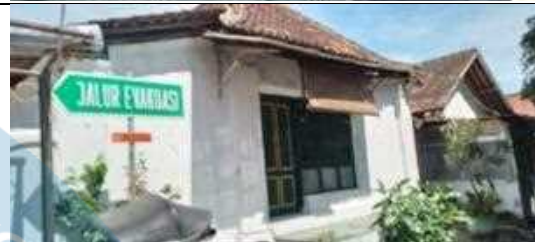
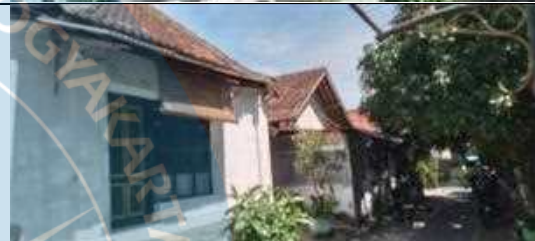
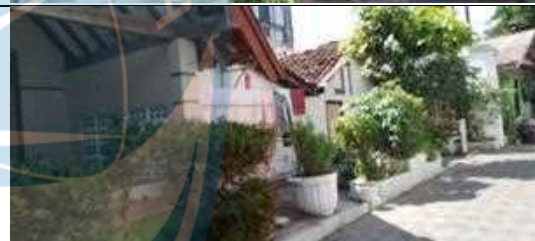
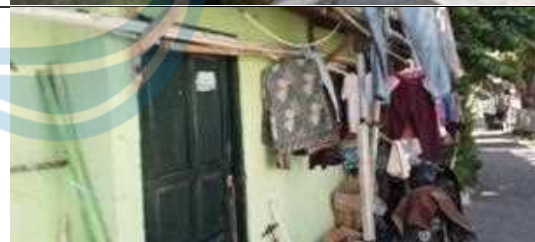
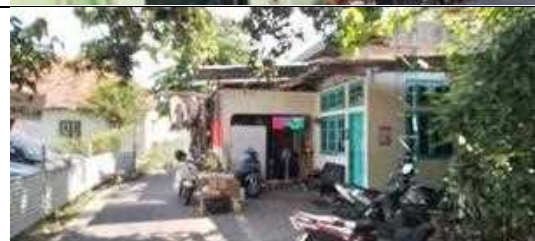
Bangunan-bangunan pada Segmen 2.B., untuk bangunan dari 1 hingga 7 memiliki lebar jalan yang lebih lebar dibandingkan 8 hingga 21. Bangunan-bangunan ini berfungsi sebagai perumahan penduduk, tampak bangunan-bangunan pada kawasan ini telah mengikuti tipologi arsitektur Jawa, meskipun ada beberapa pengecualian pada material atap dan lisplang yang tidak terpenuhi oleh sebagian bangunan.

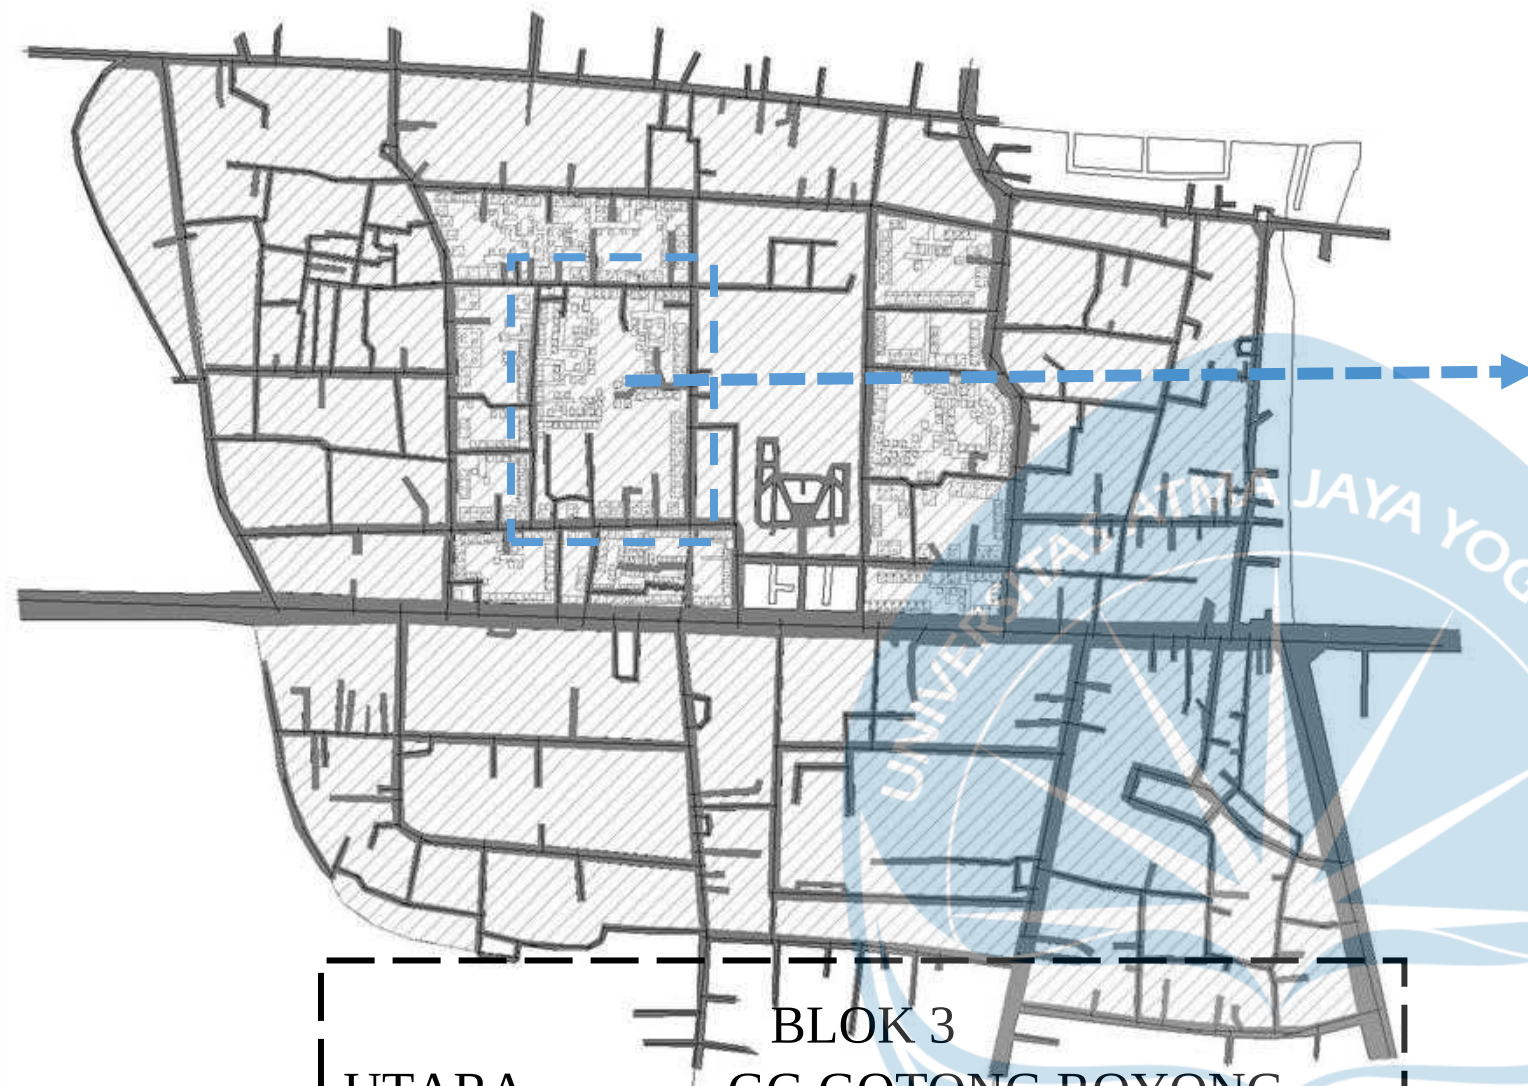
UTARA  
SELATAN  
BARAT  
TIMUR

BLOK 3  
GG GOTONG ROYONG  
JL MASJID  
GG SULARJO  
JL HARJOWINATAN

- Perubahan Fungsi Komersial
- Peremajaan Bangunan
- ▲ Pembangunan Baru

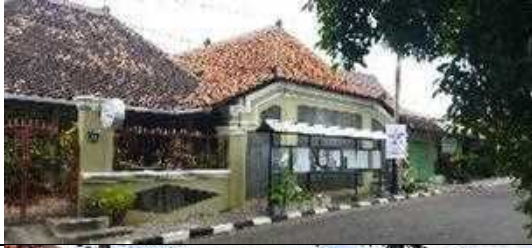
| Kode | Gambar | Bentuk Atap | Bahan Atap | Lis plang | PJV | Orna-men | Total |
|---|---|---|---|---|---|---|---|
| 3.B.11 | | 2 | 2 | 2 | 2 | 2 | 10 |

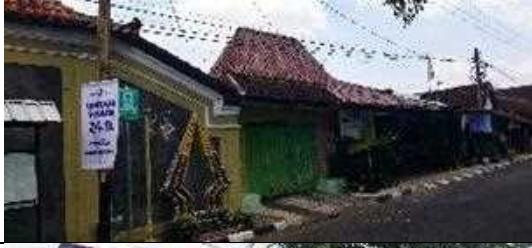
| Kode | Gambar | Bentuk Atap | Bahan Atap | Lis plang | PJV | Orna-men | Total |
|---|---|---|---|---|---|---|---|
| 3.B.12 | | 2 | 2 | 2 | 2 | 2 | 10 |

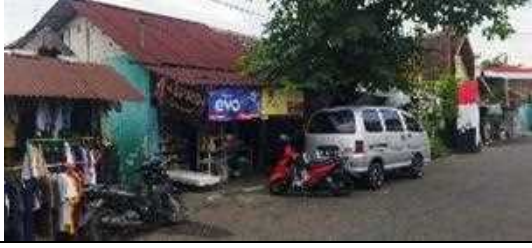
| Kode | Gambar | Bentuk Atap | Bahan Atap | Lis plang | PJV | Orna-men | Total |
|---|---|---|---|---|---|---|---|
| 3.B.13<br>● | | 2 | 2 | 0 | 2 | 2 | 8 |

Pada segmen 3.B., bangunan-bangunan ini juga tampak telah mengikuti aspek-aspek tipologi arsitektur tradisional Jawa.

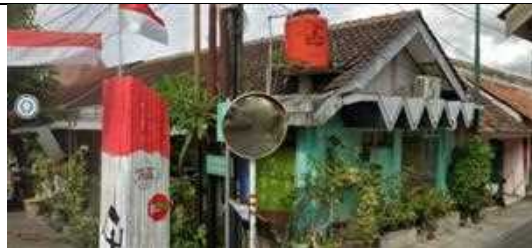
| Kode | Gambar | Bentuk Atap | Bahan Atap | Lis plang | PJV | Orna-men | Total |
|---|---|---|---|---|---|---|---|
| 3.C.01<br>▲ | | 2 | 2 | 2 | 2 | 2 | 10 |

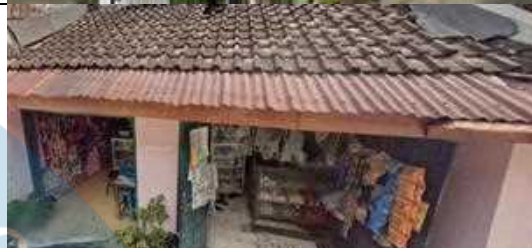
| Kode | Gambar | Bentuk Atap | Bahan Atap | Lis plang | PJV | Orna-men | Total |
|---|---|---|---|---|---|---|---|
| 3.C.02<br>● | | 2 | 2 | 2 | 0 | 2 | 10 |

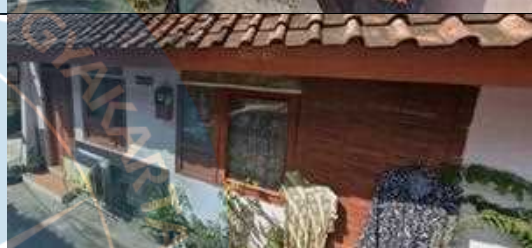
| Kode | Gambar | Bentuk Atap | Bahan Atap | Lis plang | PJV | Orna-men | Total |
|---|---|---|---|---|---|---|---|
| 3.C.03 | | 2 | 2 | 2 | 2 | 2 | 10 |

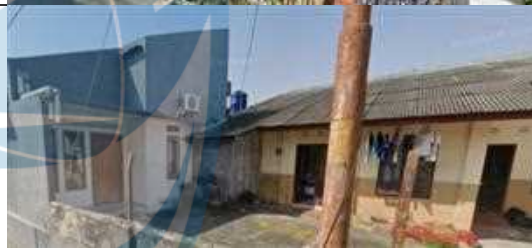
| Kode | Gambar | Bentuk Atap | Bahan Atap | Lis plang | PJV | Orna-men | Total |
|---|---|---|---|---|---|---|---|
| 3.C.04<br>■ | | 2 | 0 | 2 | 2 | 2 | 8 |

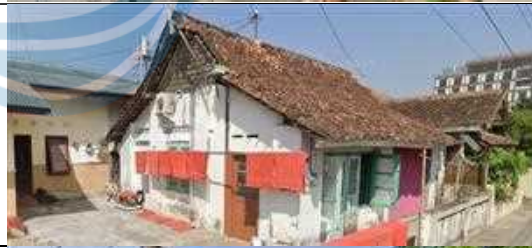
| Kode | Gambar | Bentuk Atap | Bahan Atap | Lis plang | PJV | Orna-men | Total |
|---|---|---|---|---|---|---|---|
| 3.C.05 | | 2 | 2 | 2 | 2 | 2 | 10 |

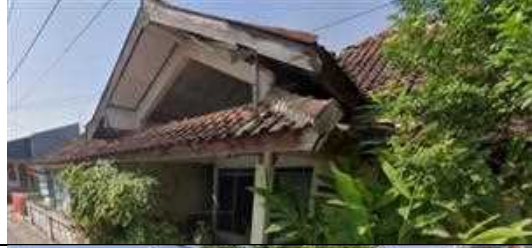
| Kode | Gambar | Bentuk Atap | Bahan Atap | Lis plang | PJV | Orna-men | Total |
|---|---|---|---|---|---|---|---|
| 3.C.06 | | 2 | 2 | 2 | 2 | 2 | 10 |

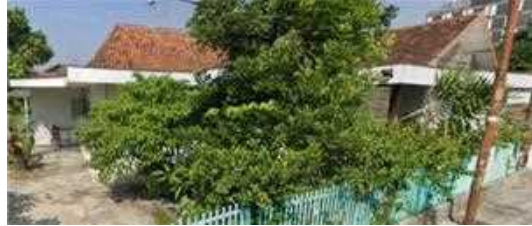
| Kode | Gambar | Bentuk Atap | Bahan Atap | Lis plang | PJV | Orna-men | Total |
|---|---|---|---|---|---|---|---|
| 3.C.07 | | 2 | 2 | 2 | 2 | 2 | 10 |

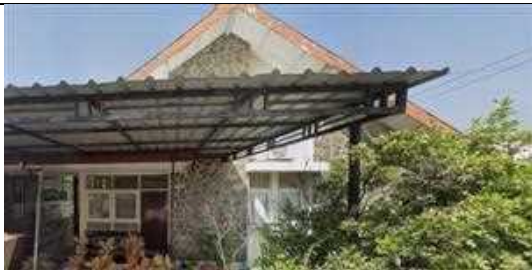
| Kode | Gambar | Bentuk<br>Atap | Bahan<br>Atap | Lis<br>plang | PJV | Orna-<br>men | Total |
|---|---|---|---|---|---|---|---|
| 3.C.08<br>■ | | 2 | 2 | 2 | 2 | 2 | 10 |

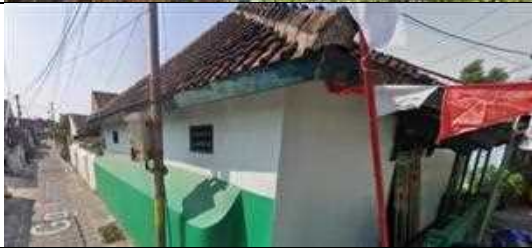
| Kode | Gambar | Bentuk<br>Atap | Bahan<br>Atap | Lis<br>plang | PJV | Orna-<br>men | Total |
|---|---|---|---|---|---|---|---|
| 3.C.09 | | 2 | 2 | 2 | 2 | 2 | 10 |

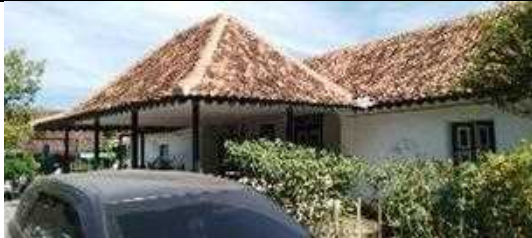
| Kode | Gambar | Bentuk<br>Atap | Bahan<br>Atap | Lis<br>plang | PJV | Orna-<br>men | Total |
|---|---|---|---|---|---|---|---|
| 3.C.10 | | 2 | 2 | 2 | 2 | 2 | 10 |

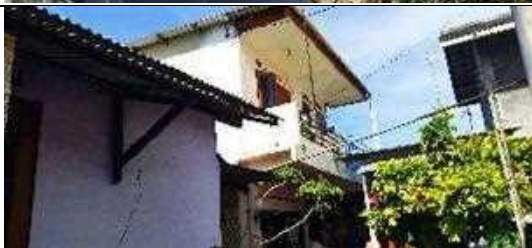
| Kode | Gambar | Bentuk<br>Atap | Bahan<br>Atap | Lis<br>plang | PJV | Orna-<br>men | Total |
|---|---|---|---|---|---|---|---|
| 3.D.01 | | 2 | 2 | 2 | 2 | 2 | 10 |

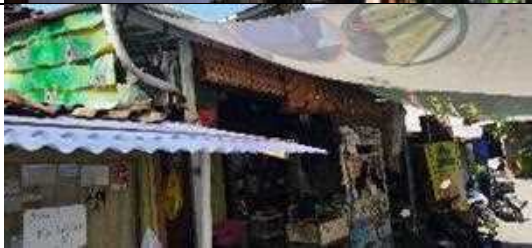
| Kode | Gambar | Bentuk<br>Atap | Bahan<br>Atap | Lis<br>plang | PJV | Orna-<br>men | Total |
|---|---|---|---|---|---|---|---|
| 3.D.02<br>●<br>▲ | | 2 | 1 | 0 | 2 | 2 | 7 |

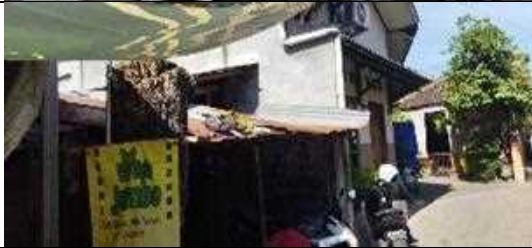
| Kode | Gambar | Bentuk<br>Atap | Bahan<br>Atap | Lis<br>plang | PJV | Orna-<br>men | Total |
|---|---|---|---|---|---|---|---|
| 3.D.03<br>▲ | | 2 | 2 | 1 | 2 | 2 | 9 |

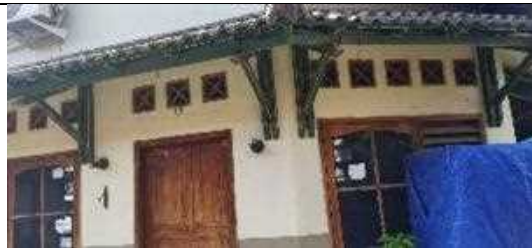
| Kode | Gambar | Bentuk<br>Atap | Bahan<br>Atap | Lis<br>plang | PJV | Orna-<br>men | Total |
|---|---|---|---|---|---|---|---|
| 3.D.04 | | 2 | 2 | 1 | 2 | 2 | 9 |

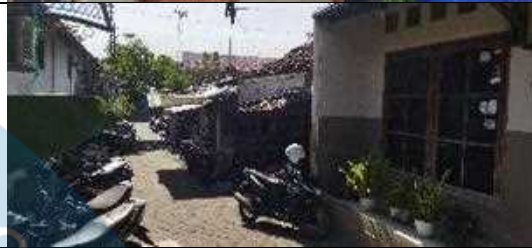
| Kode | Gambar | Bentuk<br>Atap | Bahan<br>Atap | Lis<br>plang | PJV | Orna-<br>men | Total |
|---|---|---|---|---|---|---|---|
| 3.D.05 | | 2 | 2 | 2 | 2 | 2 | 10 |

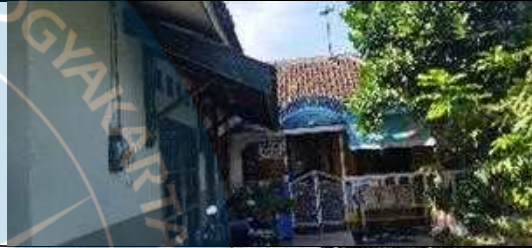
| Kode | Gambar | Bentuk<br>Atap | Bahan<br>Atap | Lis<br>plang | PJV | Orna-<br>men | Total |
|---|---|---|---|---|---|---|---|
| 3.D.06<br>▲ | | 2 | 1 | 2 | 2 | 2 | 7 |

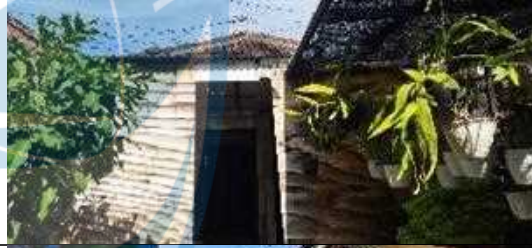
| Kode | Gambar | Bentuk<br>Atap | Bahan<br>Atap | Lis<br>plang | PJV | Orna-<br>men | Total |
|---|---|---|---|---|---|---|---|
| 3.D.07 | | 2 | 2 | 2 | 2 | 2 | 10 |

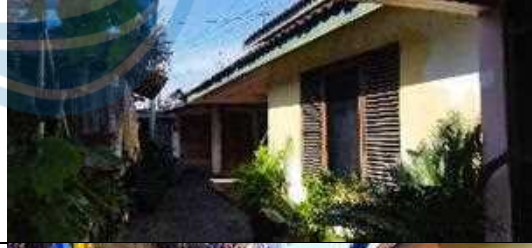
| Kode | Gambar | Bentuk<br>Atap | Bahan<br>Atap | Lis<br>plang | PJV | Orna-<br>men | Total |
|---|---|---|---|---|---|---|---|
| 3.D.08 | | 2 | 2 | 2 | 2 | 2 | 10 |

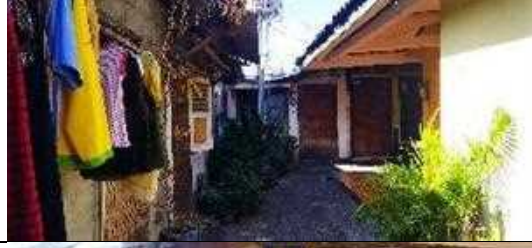
| Kode | Gambar | Bentuk<br>Atap | Bahan<br>Atap | Lis<br>plang | PJV | Orna-<br>men | Total |
|---|---|---|---|---|---|---|---|
| 3.D.09 | | 2 | 2 | 2 | 2 | 2 | 10 |

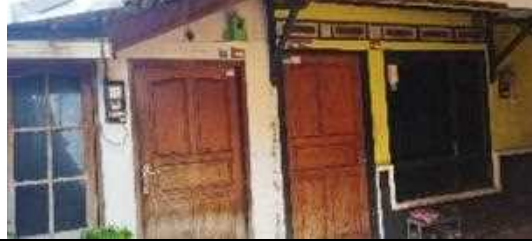
| Kode | Gambar | Bentuk<br>Atap | Bahan<br>Atap | Lis<br>plang | PJV | Orna-<br>men | Total |
|---|---|---|---|---|---|---|---|
| 3.D.10 | | 2 | 2 | 2 | 2 | 2 | 10 |

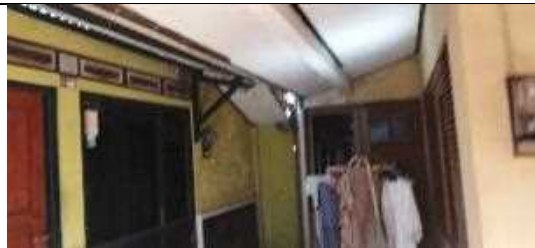
| Kode | Gambar | Bentuk<br>Atap | Bahan<br>Atap | Lis<br>plang | PJV | Orna-<br>men | Total |
|---|---|---|---|---|---|---|---|
| 3.D.11<br>▲ | | 2 | 0 | 0 | 2 | 2 | 6 |

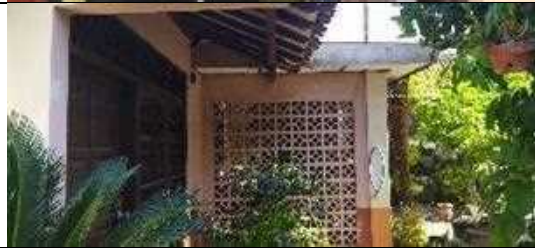
| Kode | Gambar | Bentuk<br>Atap | Bahan<br>Atap | Lis<br>plang | PJV | Orna-<br>men | Total |
|---|---|---|---|---|---|---|---|
| 3.D.12 | | 2 | 2 | 1 | 2 | 2 | 9 |

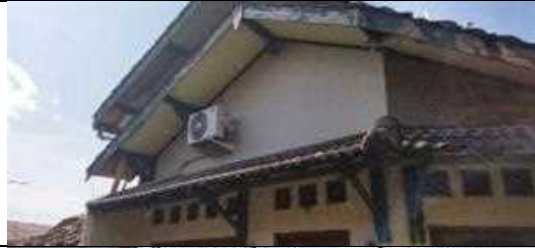
| Kode | Gambar | Bentuk<br>Atap | Bahan<br>Atap | Lis<br>plang | PJV | Orna-<br>men | Total |
|---|---|---|---|---|---|---|---|
| 3.D.13 | | 2 | 2 | 1 | 2 | 2 | 9 |

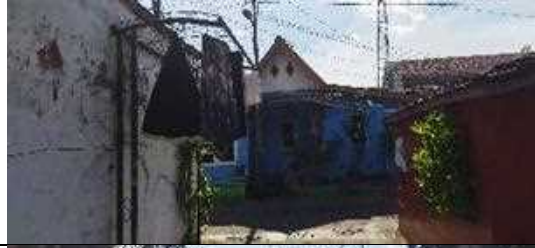
| Kode | Gambar | Bentuk<br>Atap | Bahan<br>Atap | Lis<br>plang | PJV | Orna-<br>men | Total |
|---|---|---|---|---|---|---|---|
| 3.D.14 | | 2 | 2 | 1 | 2 | 2 | 9 |

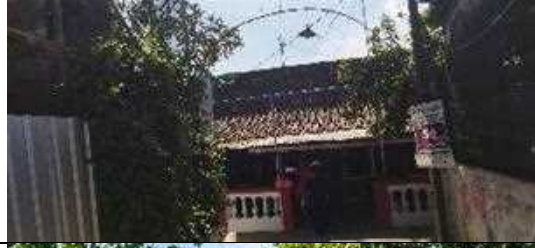
| Kode | Gambar | Bentuk<br>Atap | Bahan<br>Atap | Lis<br>plang | PJV | Orna-<br>men | Total |
|---|---|---|---|---|---|---|---|
| 3.D.15 | | 2 | 2 | 2 | 2 | 2 | 10 |

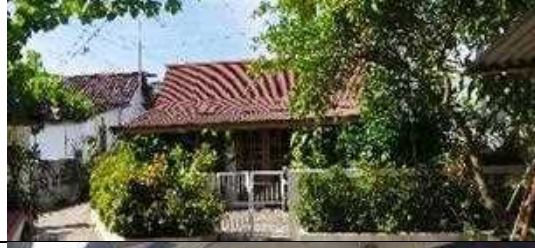
| Kode | Gambar | Bentuk<br>Atap | Bahan<br>Atap | Lis<br>plang | PJV | Orna-<br>men | Total |
|---|---|---|---|---|---|---|---|
| 3.D.16 | | 2 | 2 | 2 | 2 | 2 | 10 |

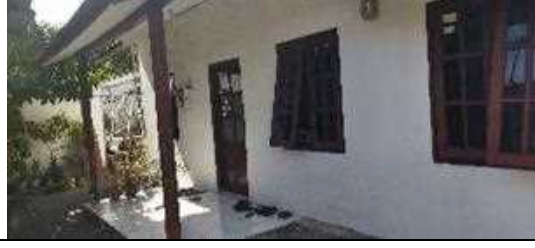
| Kode | Gambar | Bentuk<br>Atap | Bahan<br>Atap | Lis<br>plang | PJV | Orna-<br>men | Total |
|---|---|---|---|---|---|---|---|
| 3.D.17 | | 2 | 2 | 1 | 2 | 2 | 9 |

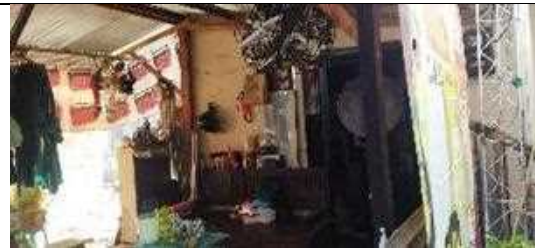
| Kode | Gambar | Bentuk<br>Atap | Bahan<br>Atap | Lis<br>plang | PJV | Orna-<br>men | Total |
|---|---|---|---|---|---|---|---|
| 3.D.18<br>▲ | | 2 | 0 | 1 | 2 | 2 | 7 |

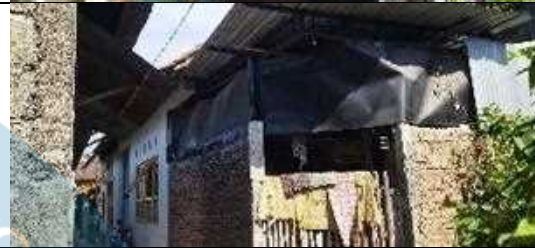
| Kode | Gambar | Bentuk<br>Atap | Bahan<br>Atap | Lis<br>plang | PJV | Orna-<br>men | Total |
|---|---|---|---|---|---|---|---|
| 3.D.19<br>▲ | | 2 | 1 | 1 | 2 | 2 | 8 |

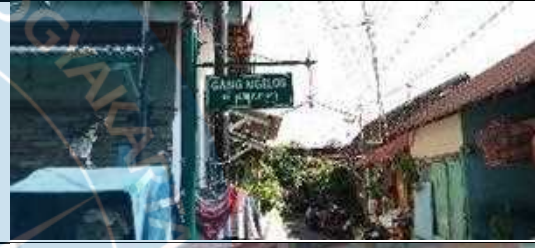
| Kode | Gambar | Bentuk<br>Atap | Bahan<br>Atap | Lis<br>plang | PJV | Orna-<br>men | Total |
|---|---|---|---|---|---|---|---|
| 3.D.20 | | 2 | 2 | 2 | 2 | 2 | 10 |

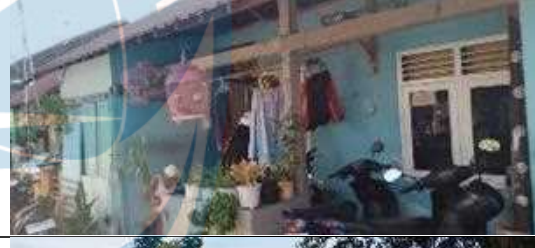
| Kode | Gambar | Bentuk<br>Atap | Bahan<br>Atap | Lis<br>plang | PJV | Orna-<br>men | Total |
|---|---|---|---|---|---|---|---|
| 3.D.21 | | 2 | 2 | 0 | 2 | 2 | 8 |

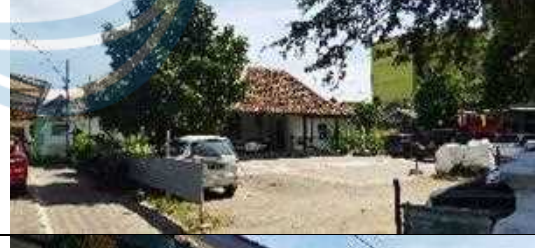
| Kode | Gambar | Bentuk<br>Atap | Bahan<br>Atap | Lis<br>plang | PJV | Orna-<br>men | Total |
|---|---|---|---|---|---|---|---|
| 3.E.01 | | 2 | 2 | 2 | 2 | 2 | 10 |

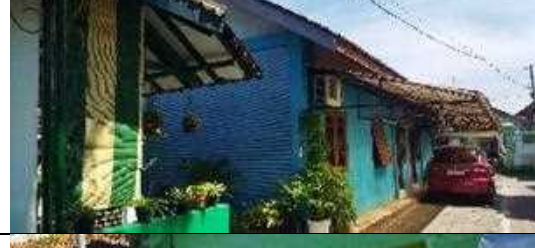
| Kode | Gambar | Bentuk<br>Atap | Bahan<br>Atap | Lis<br>plang | PJV | Orna-<br>men | Total |
|---|---|---|---|---|---|---|---|
| 3.E.02 | | 2 | 2 | 2 | 2 | 2 | 10 |
