## **BAB V**

### **PENUTUP**

#### **5.1. Kesimpulan**

Karakteristik tipologi fasad bangunan di Kawasan Cagar Budaya Pakualaman menunjukkan penerapan tipologi arsitektur tradisional Jawa. Sebagian besar bangunan sudah mengikuti Pergub DIY No.48 Tahun 2023. Bangunan-bangunan pada kawasan ini, mengikuti arsitektur tradisional Jawa dengan penerapan bentuk atap kampung, limasan, serta sebagian menerapkan atap joglo. Material atap seperti tanah liat, serta lisplang mengikuti bentuk arsitektur tradisional Jawa. Sebagian besar bangunan juga menerapkan pintu jendela yang sesuai dengan bentuk arsitektur tradisional Jawa serta mengikuti regulasi untuk tidak menerapkan ornamen *sorotan*, *praban*, dan *putri mirong*.

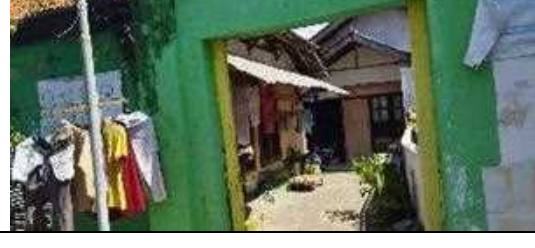
| Kode | Gambar | Bentuk<br>Atap | Bahan<br>Atap | Lis<br>plang | PJV | Orna-<br>men | Total |
|---|---|---|---|---|---|---|---|
| 3.E.03 | | 2 | 2 | 2 | 2 | 2 | 10 |

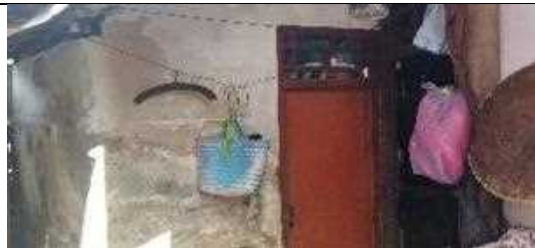
| Kode | Gambar | Bentuk<br>Atap | Bahan<br>Atap | Lis<br>plang | PJV | Orna-<br>men | Total |
|---|---|---|---|---|---|---|---|
| 3.E.04<br>▲ | | 2 | 0 | 0 | 2 | 2 | 6 |

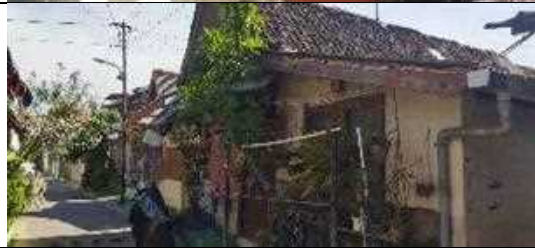
| Kode | Gambar | Bentuk<br>Atap | Bahan<br>Atap | Lis<br>plang | PJV | Orna-<br>men | Total |
|---|---|---|---|---|---|---|---|
| 3.E.05 | | 2 | 2 | 2 | 2 | 2 | 10 |

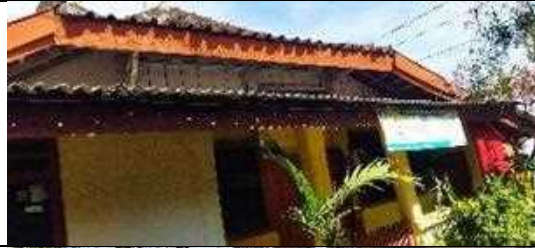
| Kode | Gambar | Bentuk<br>Atap | Bahan<br>Atap | Lis<br>plang | PJV | Orna-<br>men | Total |
|---|---|---|---|---|---|---|---|
| 3.E.06<br>▲ | | 2 | 2 | 2 | 2 | 2 | 10 |

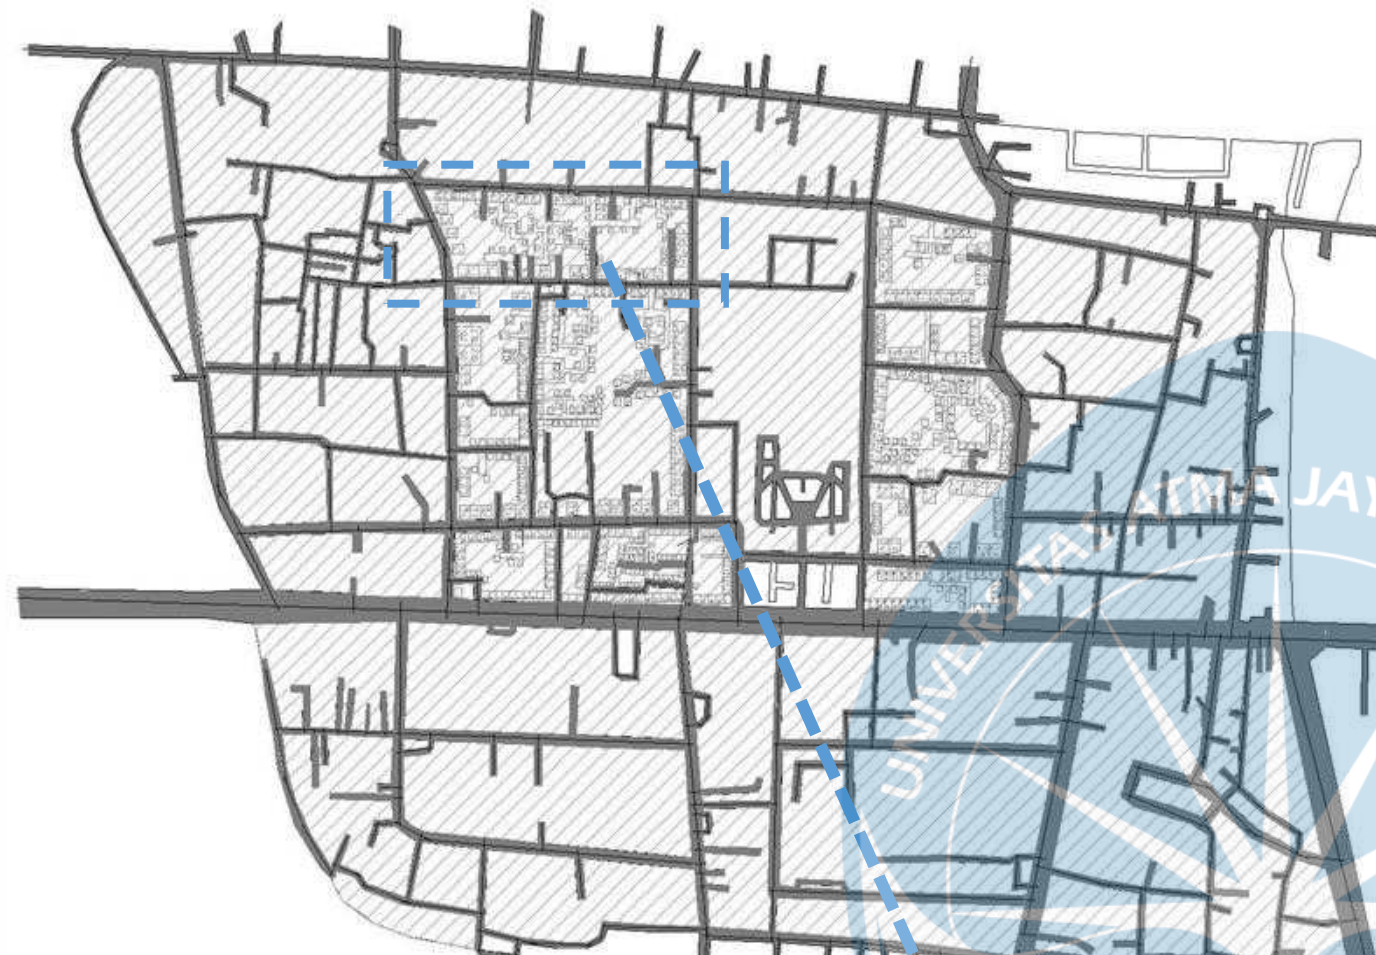
UTARA  
SELATAN  
BARAT  
TIMUR

BLOK 4  
JL PURWANGGAN  
GG GOTONG ROYONG  
JL GAJAH MADA  
JL HARJOWINATAN

● Perubahan Fungsi Komersial  
■ Peremajaan Bangunan  
▲ Pembangunan Baru

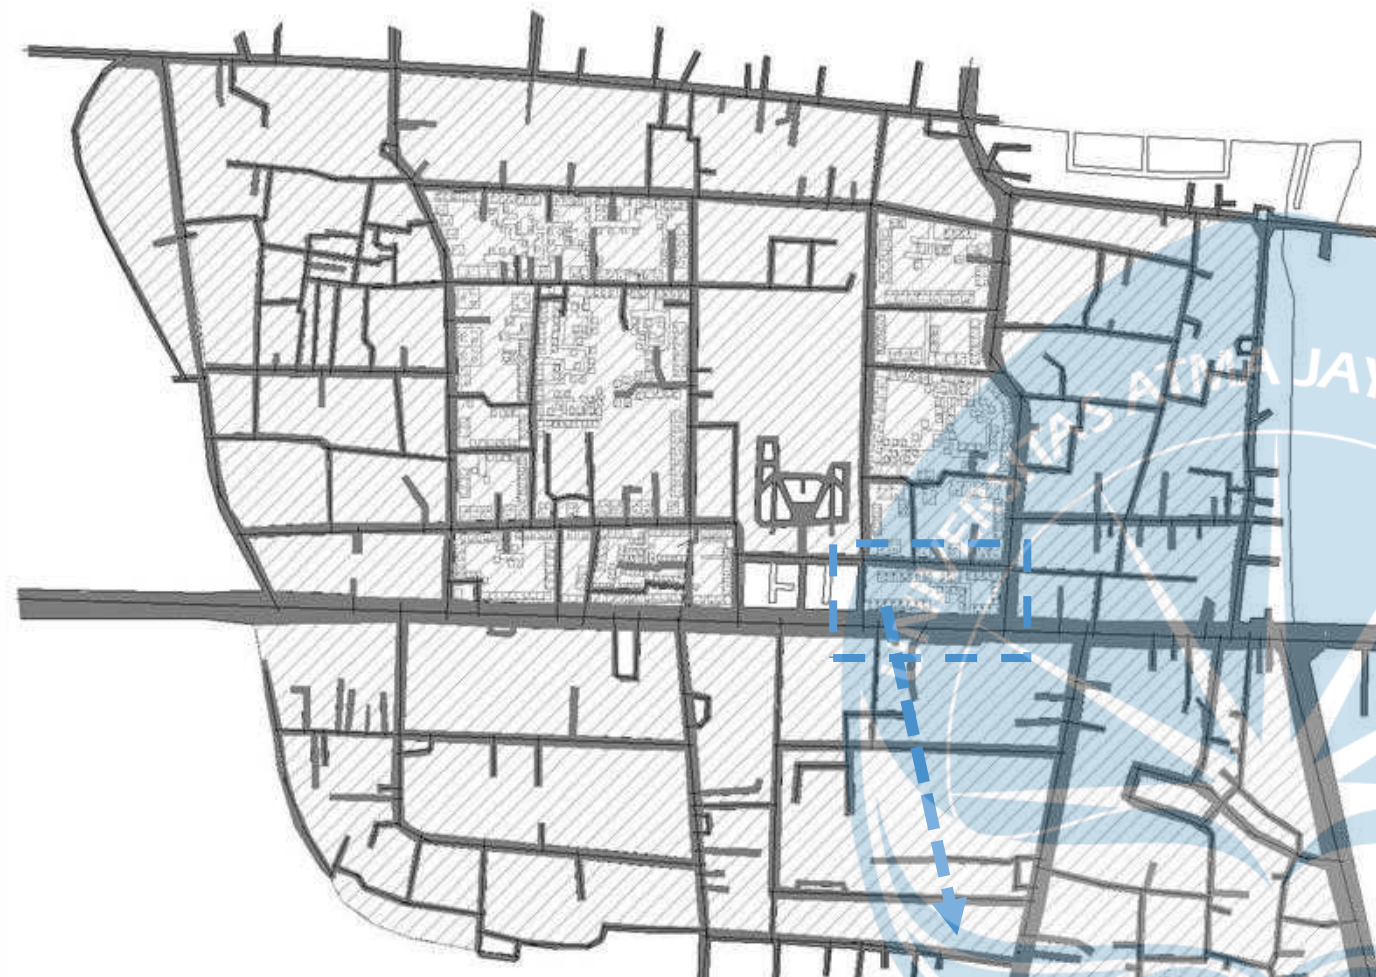
BLOK 5

UTARA  
SELATAN  
BARAT  
TIMUR

JL JAYANINGPRANGAN  
JL SULTAN AGUNG  
ALUN-ALUN PAKUALAMAN  
JL SURYO PRANOTO

● Perubahan Fungsi Komersial  
■ Peremajaan Bangunan  
▲ Pembangunan Baru

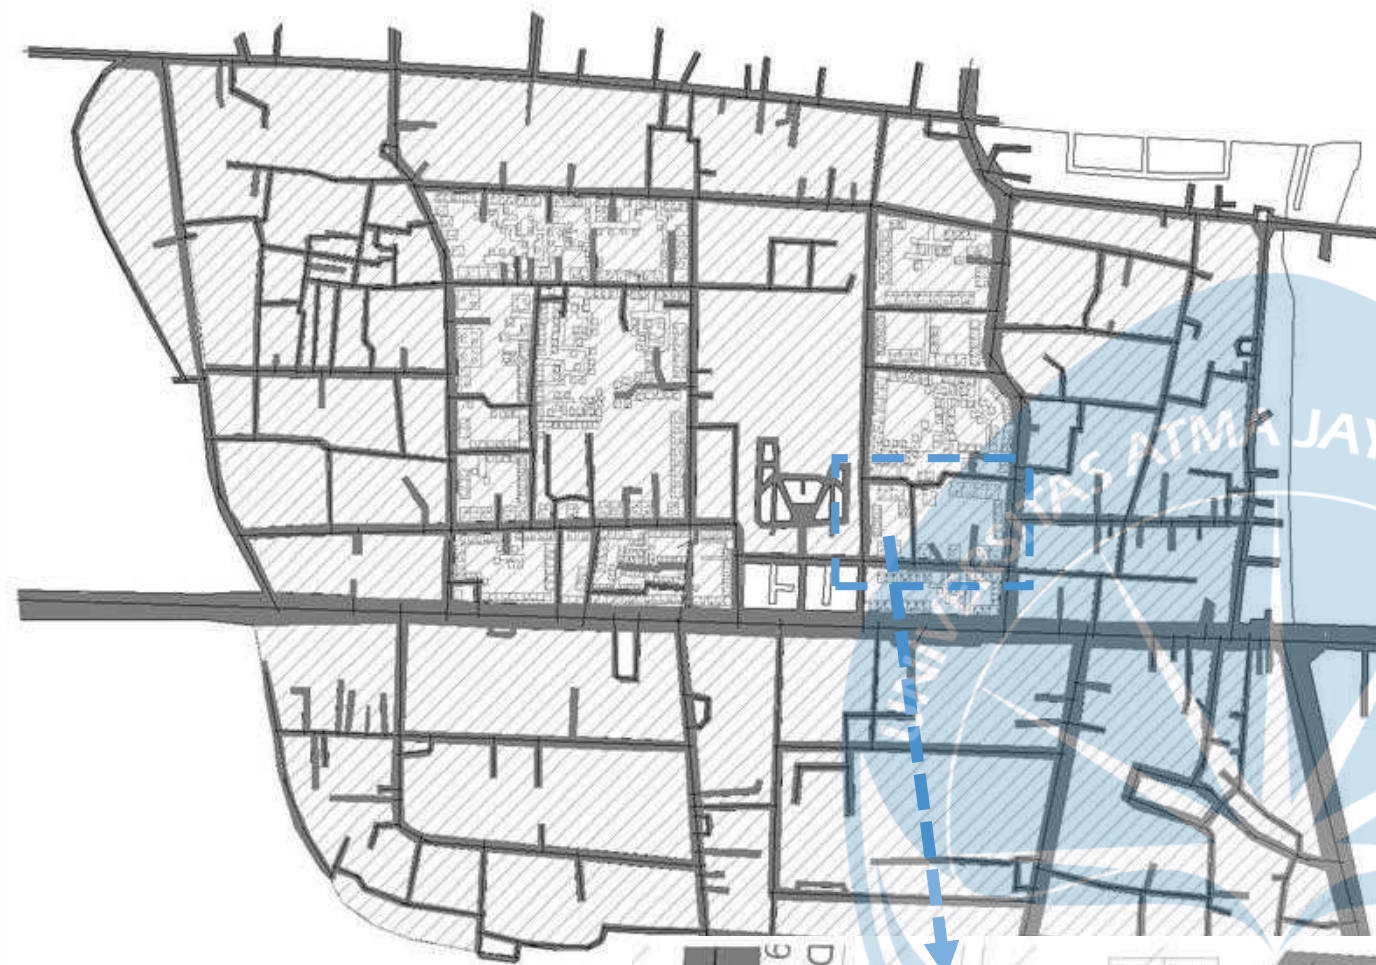
UTARA  
SELATAN  
BARAT  
TIMUR

BLOK 6  
JL MASJID  
JL SULTAN AGUNG  
JL GAJAH MADA  
JL MASJID

Keterangan

Perubahan Fungsi Komersial

Peremajaan Bangunan

Pembangunan Baru

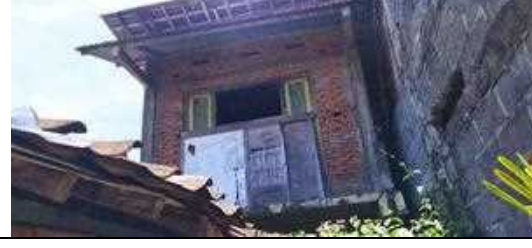
| Kode | Foto | Bentuk<br>Atap | Bahan<br>Atap | Lis<br>plank | PJV | Lara<br>ngan | Total |
|---|---|---|---|---|---|---|---|
| 7.H.07<br>▲ | | 2 | 0 | 0 | 2 | 2 | 6 |

Pemanfaatan material atap seperti seng gelombang ditemukan pada sebagian rumah tinggal pada kawasan ini. Beberapa bangunan juga tampak tidak memiliki lisplang pada bagian atap. Untuk aspek PJV, sebagian bangunan khususnya pada bagian tepi jalan sisi timur memanfaatkan pintu ruko untuk kegiatan perdagangan, tetapi pintu jendela pada lantai atas masih mengikuti tipologi arsitektur tradisional Jawa. Bentuk atap pada bangunan permukiman pada kawasan 7 ini tampak masih mengikuti tipologi tradisional Jawa, khususnya untuk atap kampung serta atap limasan pada sebagian rumah.

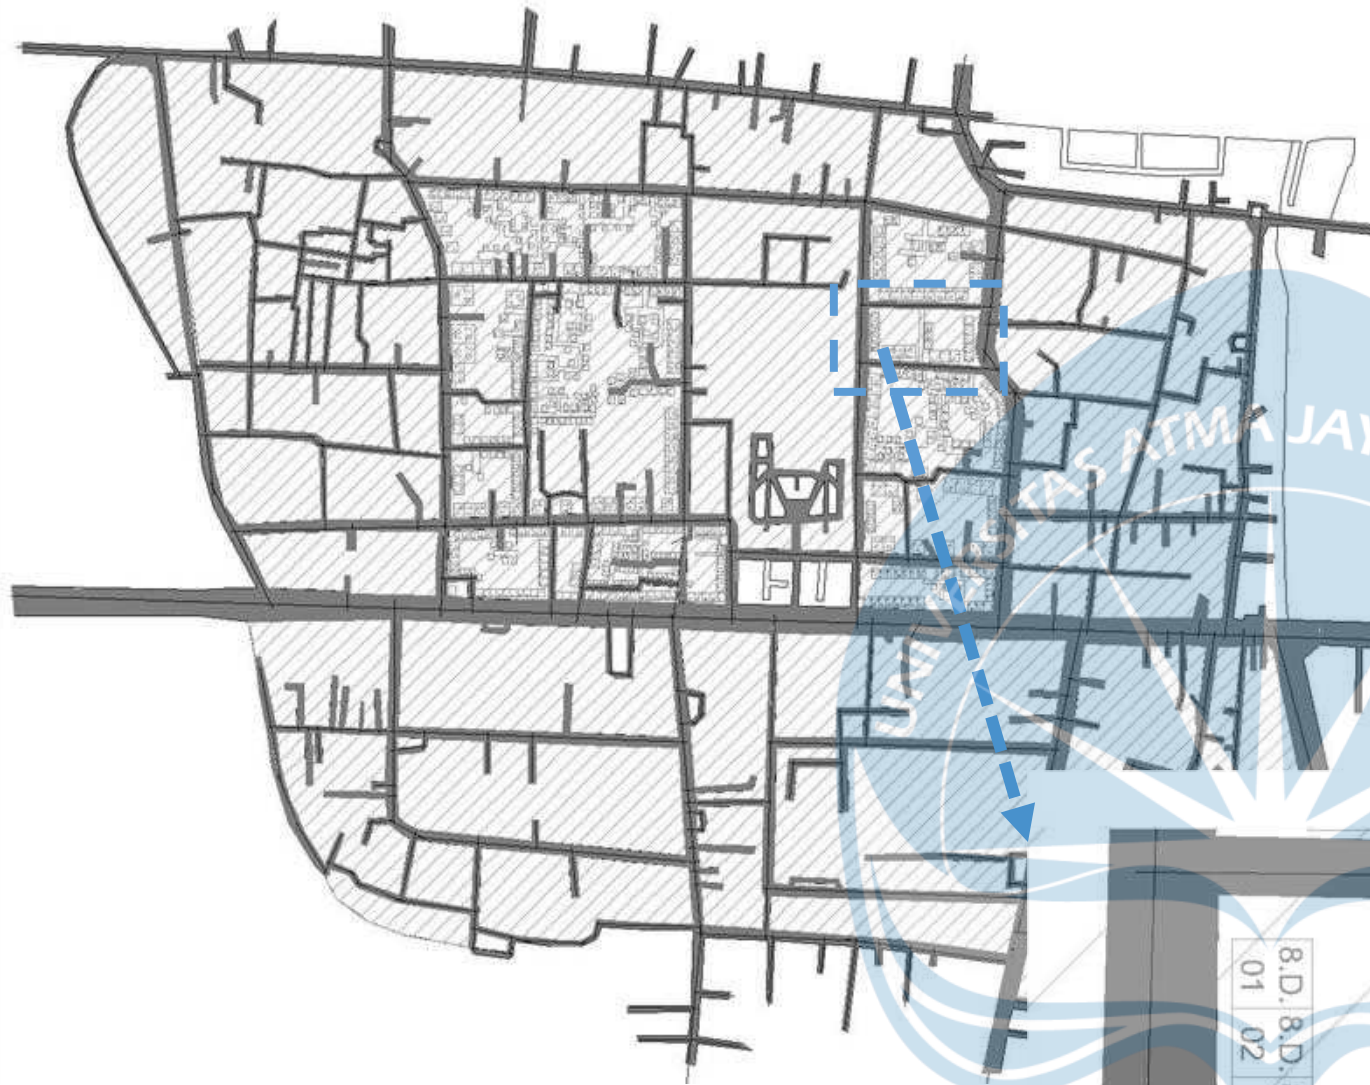
BLOK 8  
GG CEMPAKA  
GG ANGGREK  
JL HARJONO  
JL SURYO PRANOTO

UTARA  
SELATAN  
BARAT  
TIMUR

| Keterangan | |
|---|---|
| ● | Perubahan Fungsi Komersial |
| ■ | Peremajaan Bangunan |
| ▲ | Pembangunan Baru |

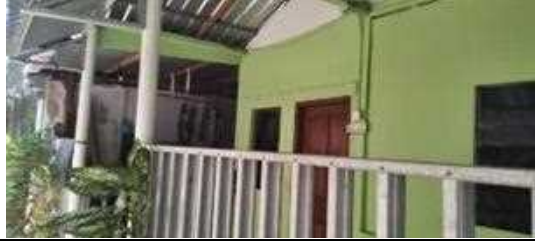
| Kode | Foto | Bentuk Atap | Bahan Atap | Lis plank | PJV | Larangan | Total |
|---|---|---|---|---|---|---|---|
| 8.E.03<br>▲ | | 2 | 0 | 0 | 2 | 2 | 6 |

Pada lokasi 8, bangunan-bangunan pada kawasan ini menunjukkan bangunan yang masih mengikuti tipologi arsitektur tradisional Jawa. Bentuk atap bangunan pada kawasan ini masih mengikuti tipologi arsitektur tradisional Jawa. Terdapat beberapa bangunan yang menggunakan material atap seng gelombang serta tidak memiliki lisplang. Terdapat juga bangunan ruko yang menggunakan folding gate sehingga kurang sesuai dalam tipologi arsitektur tradisional Jawa.

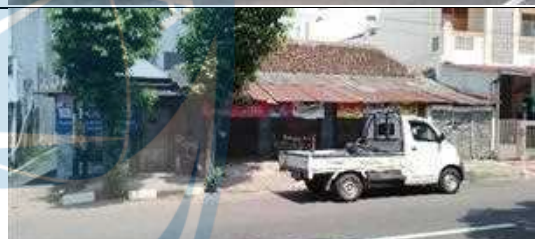
| Kode | Foto | Bentuk Atap | Bahan Atap | Lis plank | PJV | Larangan | Total |
|---|---|---|---|---|---|---|---|
| 9.B.03<br>●<br>▲ | | 2 | 2 | 2 | 2 | 2 | 10 |

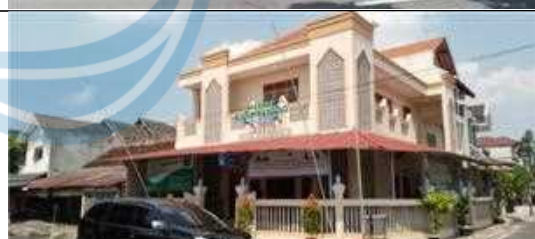
| Kode | Foto | Bentuk Atap | Bahan Atap | Lis plank | PJV | Larangan | Total |
|---|---|---|---|---|---|---|---|
| 9.C.01<br>■ | | 2 | 2 | 2 | 2 | 2 | 10 |

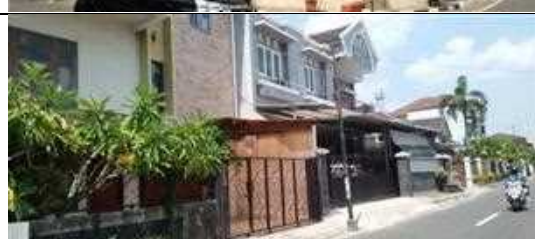
| Kode | Foto | Bentuk Atap | Bahan Atap | Lis plank | PJV | Larangan | Total |
|---|---|---|---|---|---|---|---|
| 9.C.02 | | 2 | 2 | 2 | 2 | 2 | 10 |

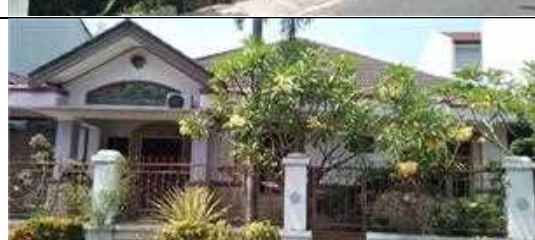
| Kode | Foto | Bentuk Atap | Bahan Atap | Lis plank | PJV | Larangan | Total |
|---|---|---|---|---|---|---|---|
| 9.C.03<br>■ | | 2 | 2 | 2 | 1 | 2 | 10 |

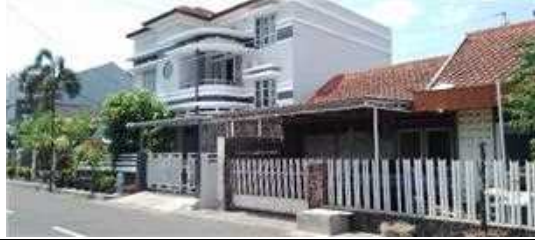
| Kode | Foto | Bentuk<br>Atap | Bahan<br>Atap | Lis<br>plank | PJV | Lara<br>ngan | Total |
|---|---|---|---|---|---|---|---|
| 9.C.04<br>■ | | 0 | 0 | 0 | 1 | 2 | 3 |

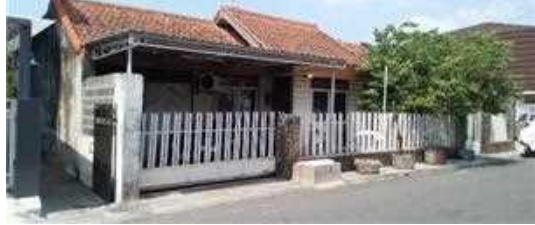
| Kode | Foto | Bentuk<br>Atap | Bahan<br>Atap | Lis<br>plank | PJV | Lara<br>ngan | Total |
|---|---|---|---|---|---|---|---|
| 9.C.05<br>▲ | | 2 | 2 | 2 | 2 | 2 | 10 |

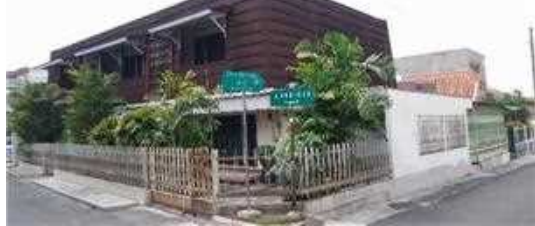
| Kode | Foto | Bentuk<br>Atap | Bahan<br>Atap | Lis<br>plank | PJV | Lara<br>ngan | Total |
|---|---|---|---|---|---|---|---|
| 9.C.06<br>■ | | 0 | 2 | 0 | 2 | 2 | 6 |

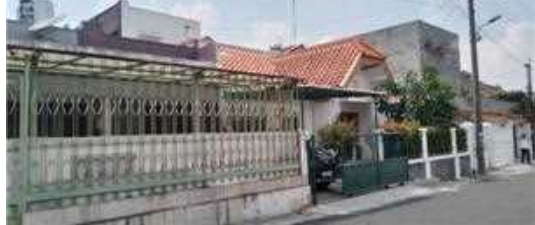
| Kode | Foto | Bentuk<br>Atap | Bahan<br>Atap | Lis<br>plank | PJV | Lara<br>ngan | Total |
|---|---|---|---|---|---|---|---|
| 9.D.01 | | 2 | 2 | 2 | 2 | 2 | 10 |

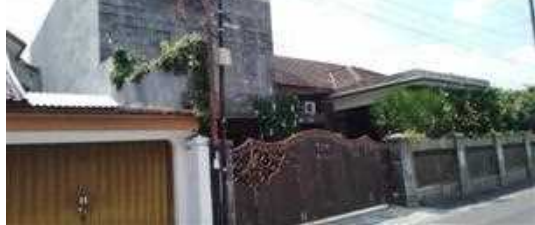
| Kode | Foto | Bentuk<br>Atap | Bahan<br>Atap | Lis<br>plank | PJV | Lara<br>ngan | Total |
|---|---|---|---|---|---|---|---|
| 9.D.02<br>■ | | 0 | 0 | 0 | 2 | 2 | 4 |

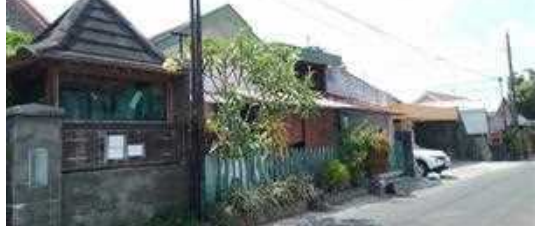
| Kode | Foto | Bentuk<br>Atap | Bahan<br>Atap | Lis<br>plank | PJV | Lara<br>ngan | Total |
|---|---|---|---|---|---|---|---|
| 9.D.03 | | 2 | 2 | 2 | 2 | 2 | 10 |

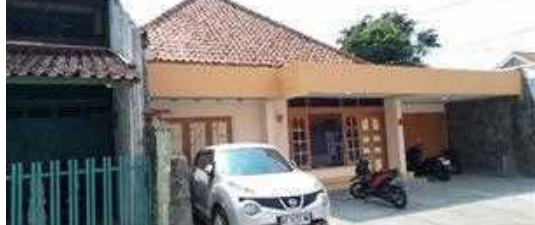
| Kode | Foto | Bentuk<br>Atap | Bahan<br>Atap | Lis<br>plank | PJV | Lara<br>ngan | Total |
|---|---|---|---|---|---|---|---|
| 9.D.04<br>▲ | | 2 | 2 | 2 | 2 | 2 | 10 |

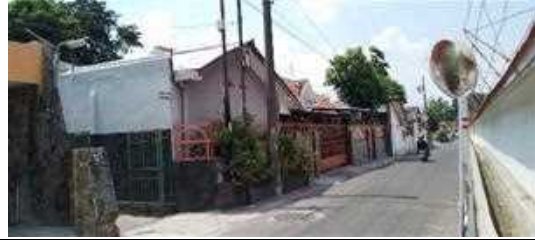
| Kode | Foto | Bentuk<br>Atap | Bahan<br>Atap | Lis<br>plank | PJV | Lara<br>ngan | Total |
|---|---|---|---|---|---|---|---|
| 9.D.05 | | 2 | 2 | 2 | 2 | 2 | 10 |

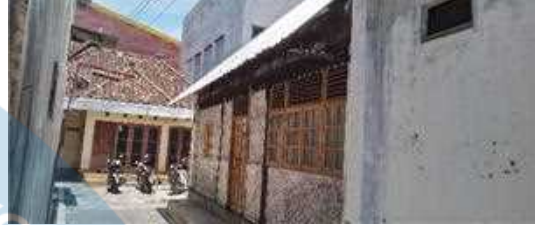
| Kode | Foto | Bentuk<br>Atap | Bahan<br>Atap | Lis<br>plank | PJV | Lara<br>ngan | Total |
|---|---|---|---|---|---|---|---|
| 9.E.01 | | 2 | 2 | 0 | 2 | 2 | 8 |

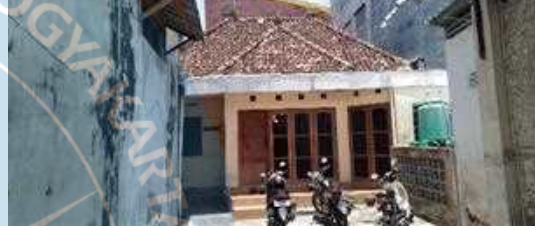
| Kode | Foto | Bentuk<br>Atap | Bahan<br>Atap | Lis<br>plank | PJV | Lara<br>ngan | Total |
|---|---|---|---|---|---|---|---|
| 9.E.02 | | 2 | 2 | 2 | 2 | 2 | 10 |

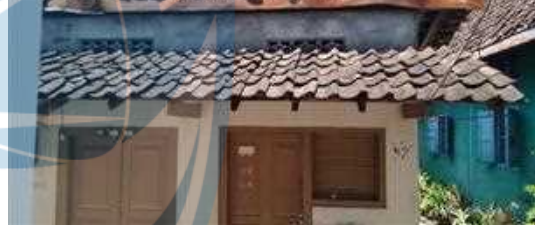
| Kode | Foto | Bentuk<br>Atap | Bahan<br>Atap | Lis<br>plank | PJV | Lara<br>ngan | Total |
|---|---|---|---|---|---|---|---|
| 9.F.01 | | 2 | 2 | 0 | 2 | 2 | 8 |

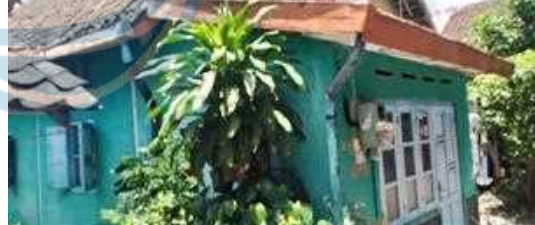
| Kode | Foto | Bentuk<br>Atap | Bahan<br>Atap | Lis<br>plank | PJV | Lara<br>ngan | Total |
|---|---|---|---|---|---|---|---|
| 9.F.02 | | 2 | 2 | 2 | 2 | 2 | 10 |

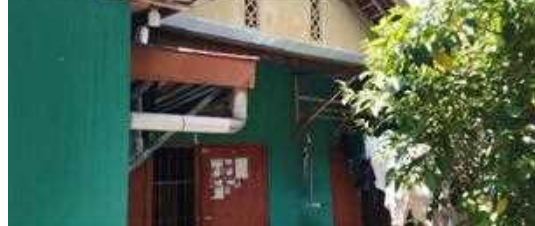
| Kode | Foto | Bentuk<br>Atap | Bahan<br>Atap | Lis<br>plank | PJV | Lara<br>ngan | Total |
|---|---|---|---|---|---|---|---|
| 9.F.03 | | 2 | 2 | 2 | 2 | 2 | 10 |

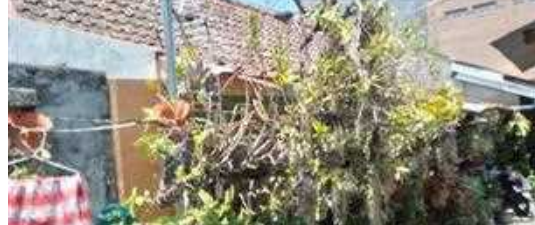
| Kode | Foto | Bentuk<br>Atap | Bahan<br>Atap | Lis<br>plank | PJV | Lara<br>ngan | Total |
|---|---|---|---|---|---|---|---|
| 9.F.04 | | 2 | 2 | 2 | 2 | 2 | 10 |
