## BAB 6

### KESIMPULAN DAN SARAN

a. Berdasarkan hasil analisis pada bab sebelumnya, risiko-risiko yang diprioritaskan pada sistem, desain dan proses Meja Operasi Elektrik 52502E adalah sebagai berikut:

Gambar teknik produk, rakitan dan sub rakitan

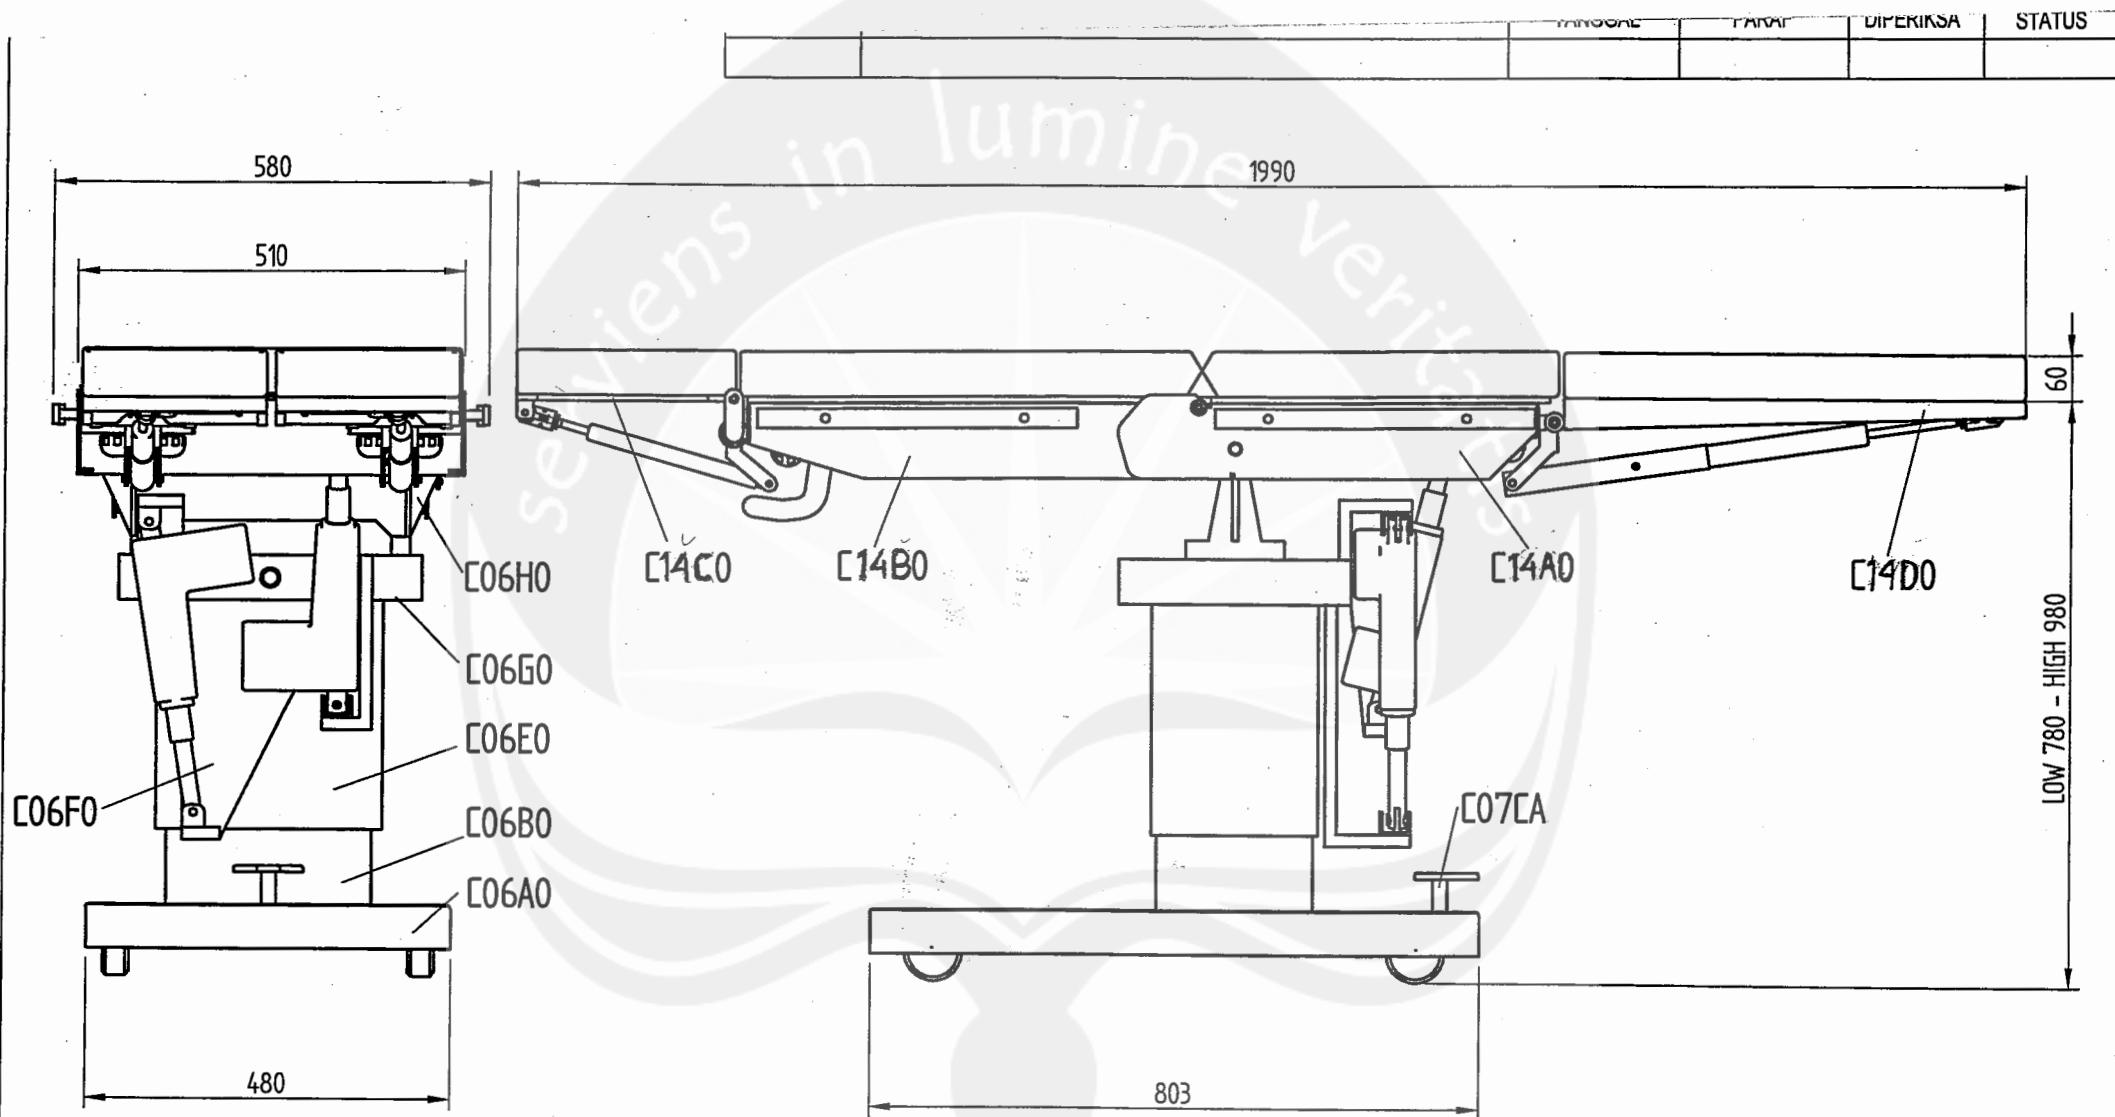
| OPERATING TABLE ELECTRIC | | NO.RAKITAN<br>C14SS00E | LEMBAR<br>01/201 | SKALA<br>1 : 10 |

| RAKITAN : OPERATING TABLE ELECTRIC | | NO.PRODUK<br>C14SS00E | KETERANGAN :<br>NO CATALOG : 52502 E | |

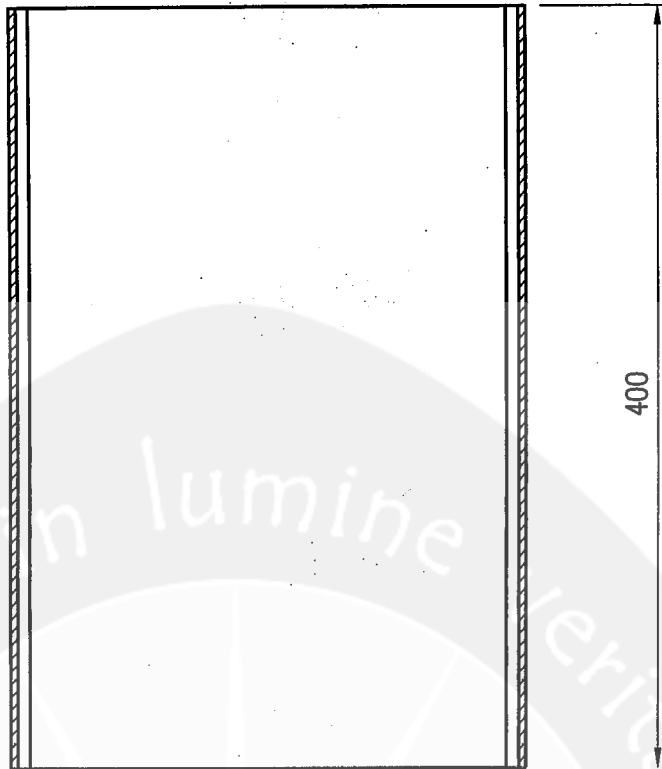
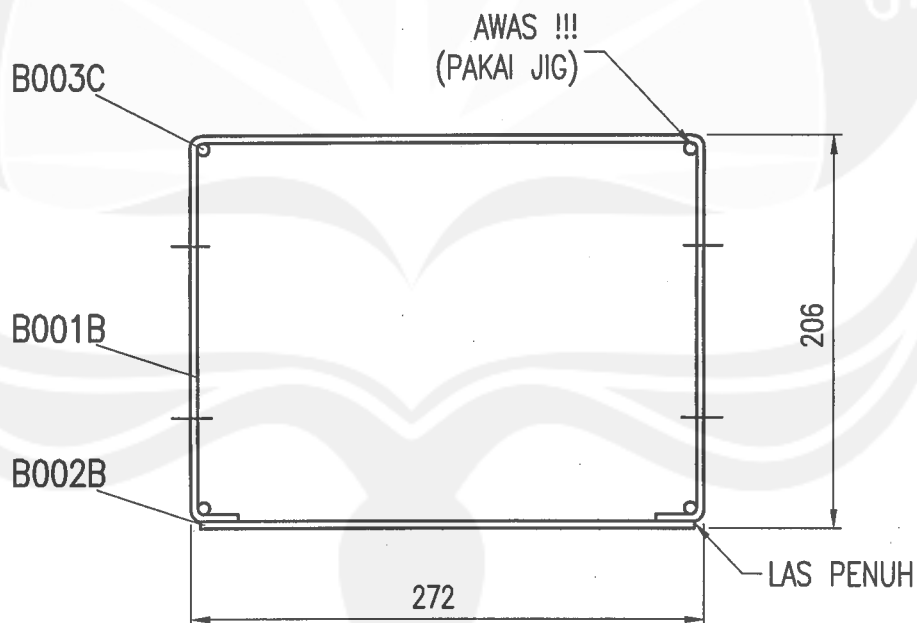
| | SUB RAKT. GUIDER LUAR | | NO. KOMPONEN<br>C06B000B | LEMBAR<br>20 / 201 | SKALA<br>1:4 |

| B003C | 4 BUAH | RAILL ROLLER GUIDER | STAINLESS STEEL ROUND | ø3/8" | |
| B002B | 1 BUAH | TUTUP GUIDER LUAR | PLAT MILD STEEL | 3.8 mm | |
| B001B | 1 BUAH | DINDING GUIDER LUAR | PLAT MILD STEEL | 3.8 mm | |

- a) *Raill roller guider* melengkung.
- b) Ulir dalam klem C penahan pundak dan penopang tangan aus.
- c) Ulir pada baut pengunci untuk klem C penahan pundak dan penopang tangan aus.
- d) Pengelasan *bush* dudukan penyangga *headplate* pada sub rakitan *backrest* tidak sejajar.
- e) Pengelasan penyangga *headplate* pada sub rakitan dudukan *headplate* tidak sejajar.

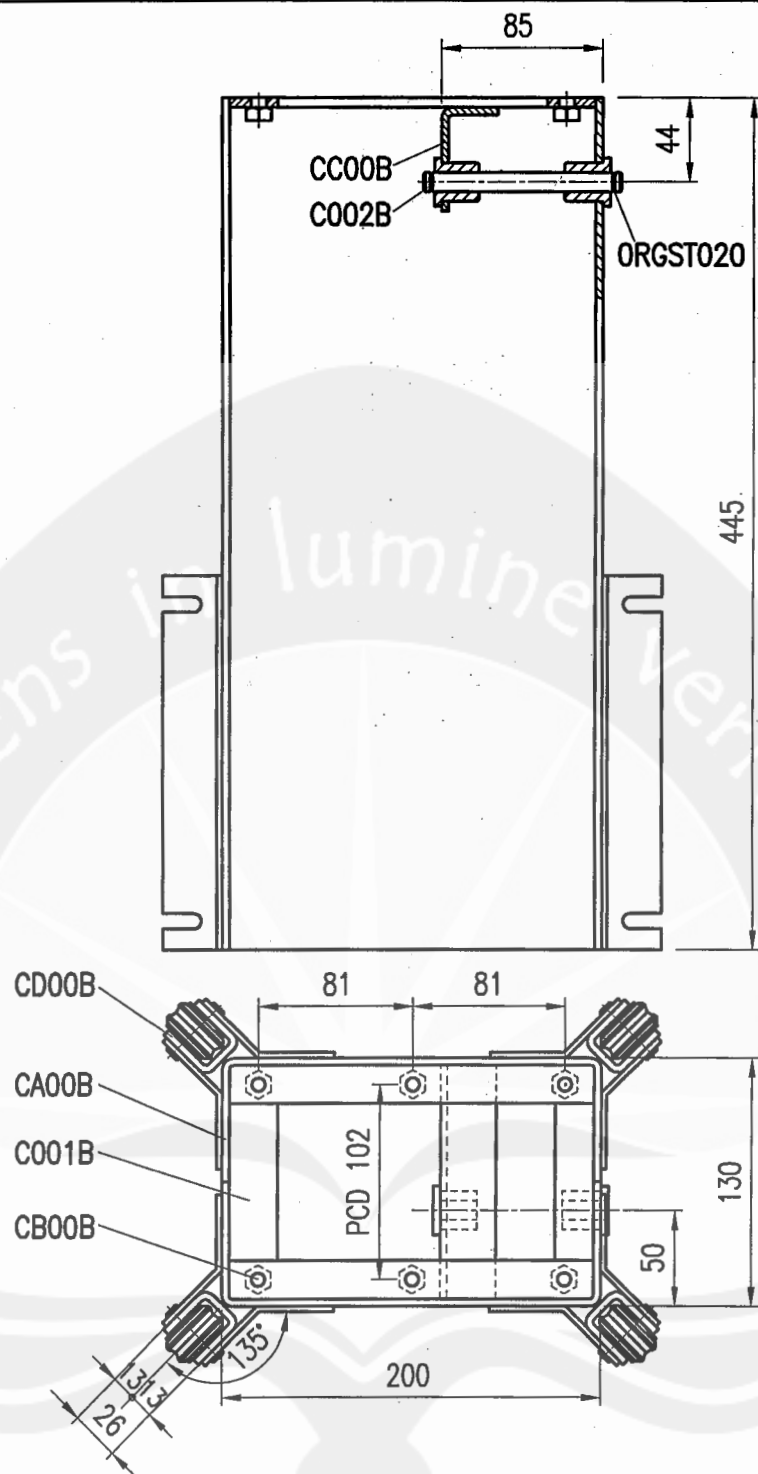
| C001B | 2 BUAH | PENGANGKAT GUIDER DALAM | PLAT MILD STEEL | 4.8 mm | |
| CD00B | 8 RAKT. | SUB RAKT. REL GUIDER DLM | LIHAT GAMBAR DETAIL | | |
| CC00B | 1 RAKT. | SUB RAKT. DDK MOTOR HI-LO | LIHAT GAMBAR DETAIL | | |
| CB00B | 2 RAKT. | SUB RAKT. PENGANGKAT GUIDER DLM | LIHAT GAMBAR DETAIL | | |
| CA00B | 1 RAKT. | SUB RAKT. DINDING GUIDER DALAM | LIHAT GAMBAR DETAIL | | |

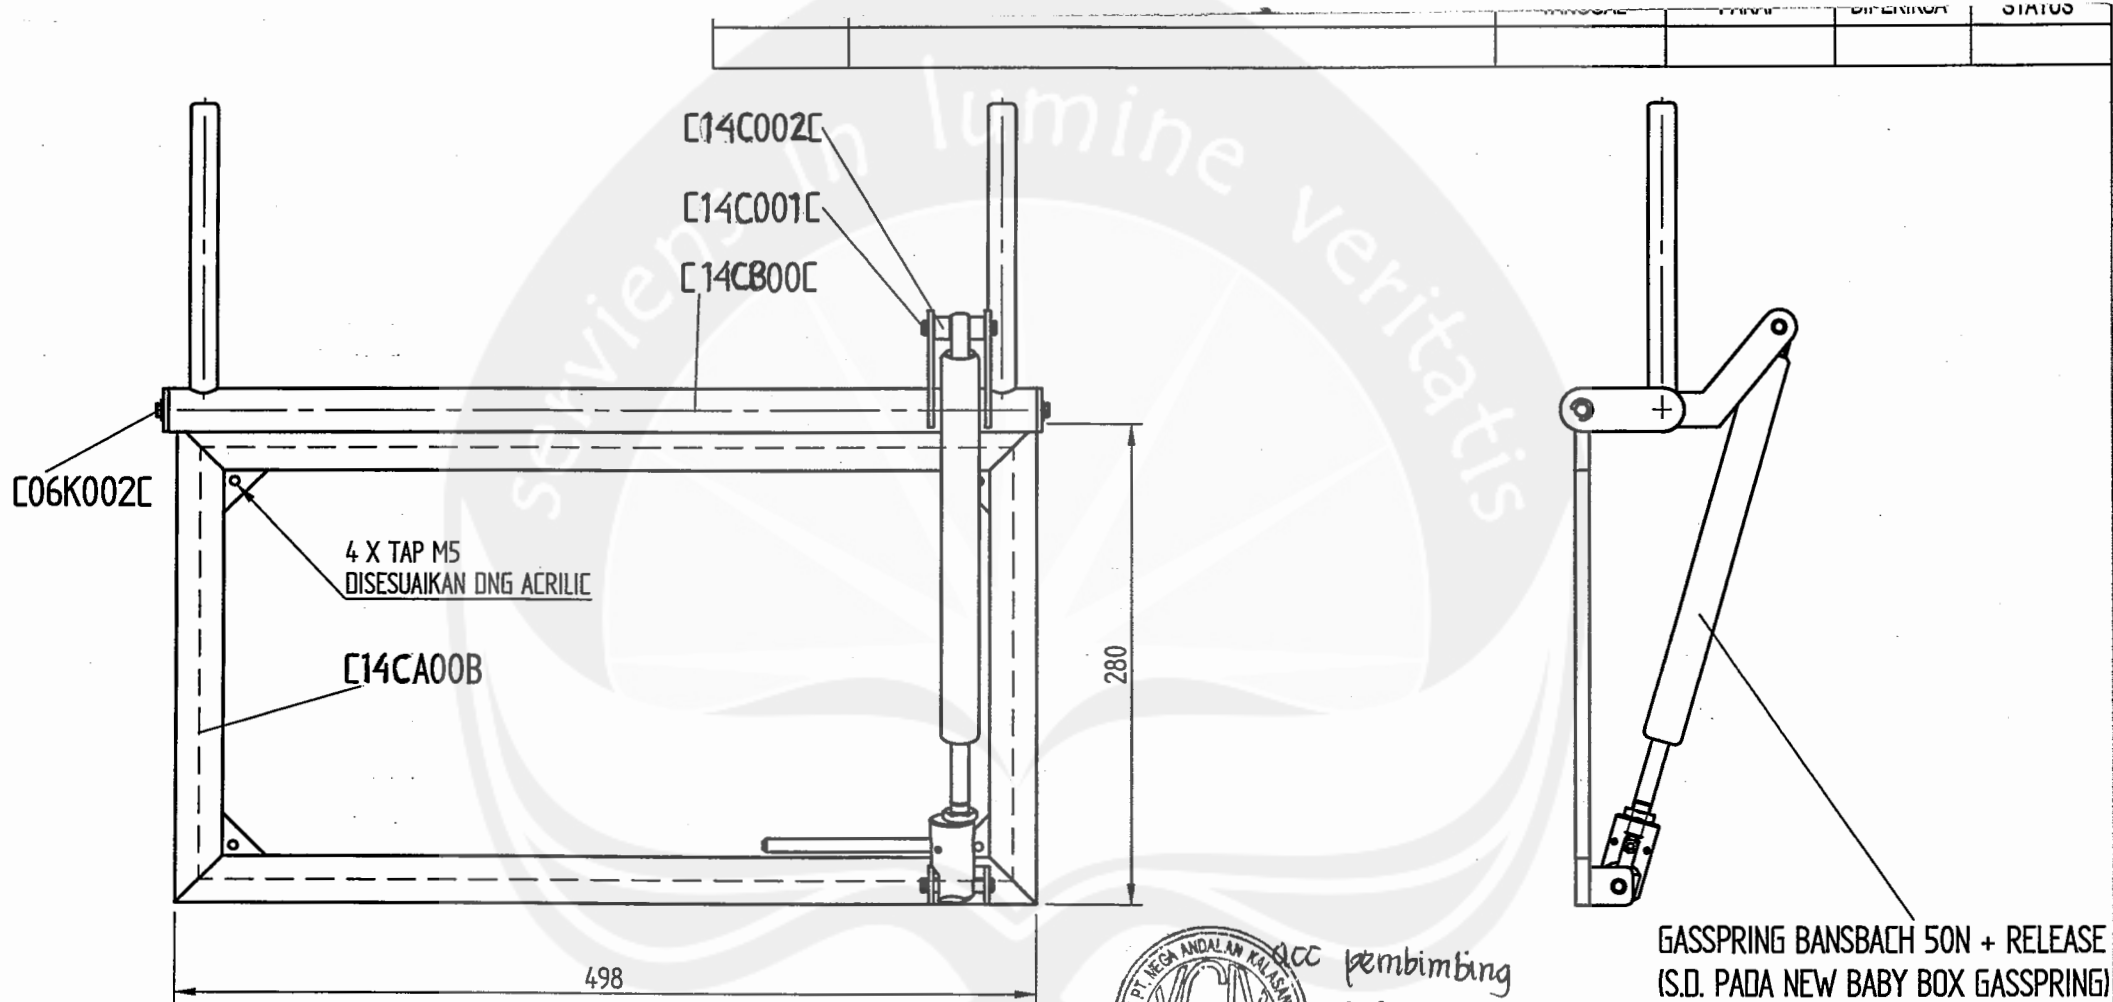
| C14C002C | 2 | SPACER | LIHAT DETIL |
| C14C001C | 1 | AS ENGSEL GASSPRING | LIHAT DETIL |

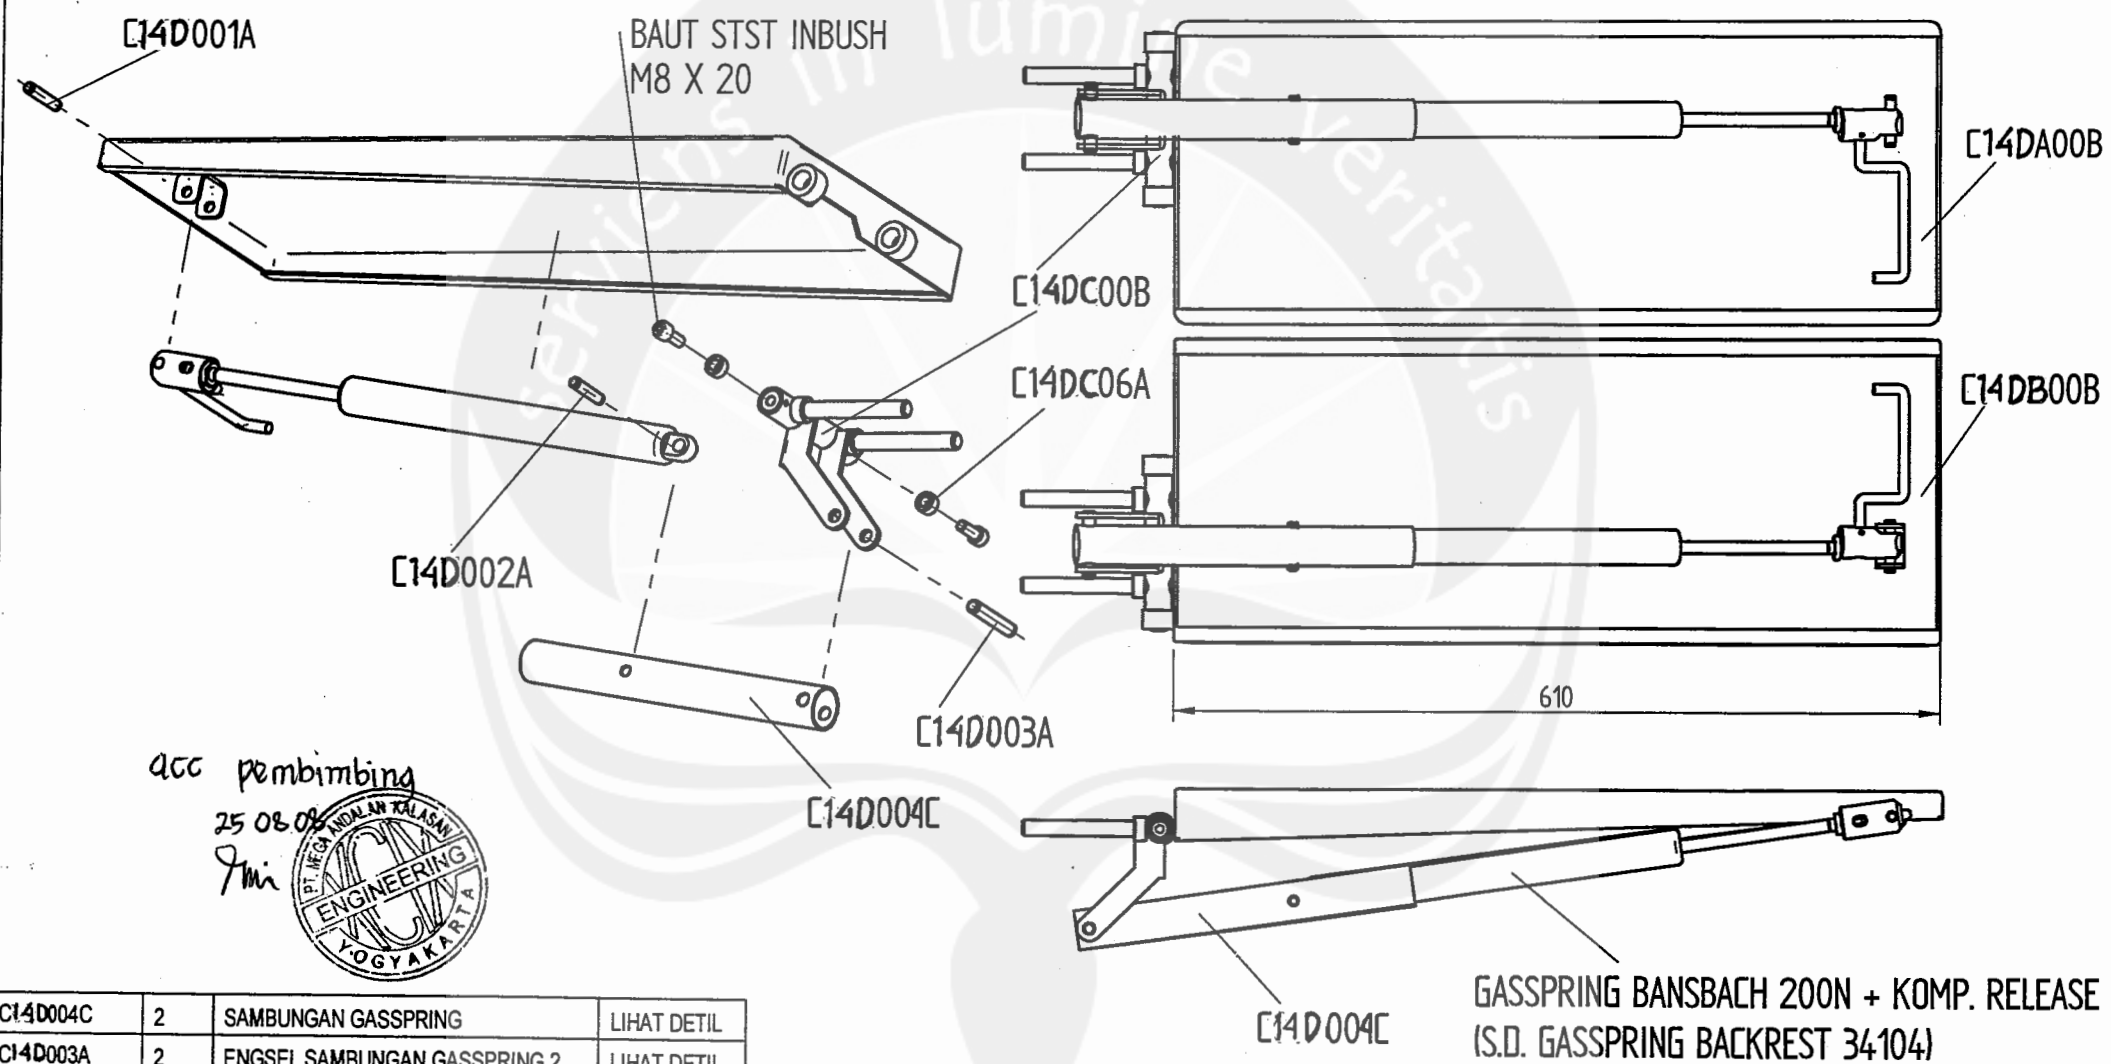
| C14D004C | 2 | SAMBUNGAN GASSPRING | LIHAT DETIL |
| C14D003A | 2 | ENGSEL SAMBUNGAN GASSPRING 2 | LIHAT DETIL |
