# ARCADÉ

## JURNAL ARSITEKTUR

## PENDEKATAN DESAIN ARSITEKTUR *INDISCHE* DALAM PERANCANGAN PASTORAN GEREJA SANTO ANTONIUS KOTABARU DI YOGYAKARTA

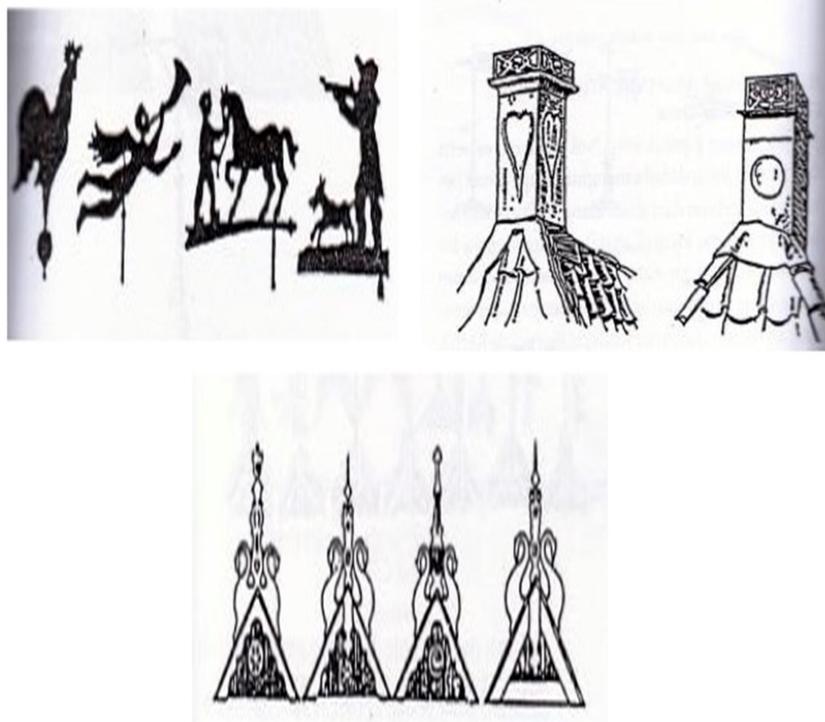
**Gambar 1.** Contoh hiasan kemuncak *windwijzer* (kiri), *nok acroteric* (kanan) dan *geveltoppen* (bawah)

1. Bentuk atap dan hiasan kemuncak  
Bentuk atap dapat menggunakan bentuk model Belanda, dapat pula menggunakan bentuk atap tradisional Indonesia seperti joglo, limasan, pencu, rumah kampung, dan sebagainya. Untuk material menggunakan material yang terdapat di lingkungan seperti genteng, bambu, daun pohon palem, rerumputan, dan sebagainya. Gambar 1 menampilkan hiasan kemuncak berupa penunjuk arah tiupan angin (*windwijzer*), hiasan puncak atap (*nok acroteric*) dan cerobong asap semu atau hiasan kemuncak tampak depan (*geveltoppen*).
2. Tadhah angin (*tympanon*)  
Di Belanda, ragam hias pada tadhah angin memiliki makna simbolik, namun pada bangunan *Indische* di Indonesia, ragam hias itu sudah kehilangan maknanya dan hanya berfungsi sebagai hiasan.

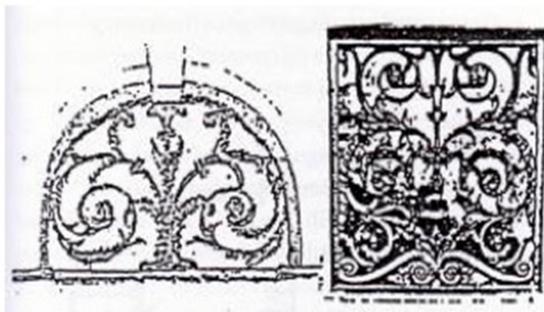
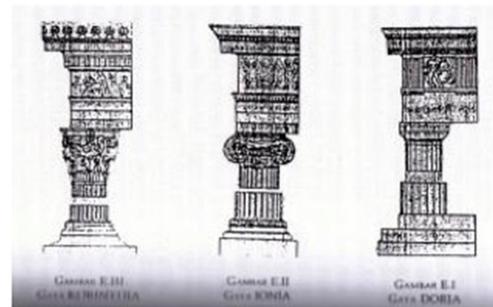
**Gambar 3.** Contoh ragam hias kolom

Korinthia yang susunannya terdiri atas kepala, tubuh, dan kaki tiang seperti contoh pada Gambar 3.

4. Tubuh bangunan  
Ragam hias juga terdapat pada tubuh bangunan seperti kolom bangunan dan lubang angin. Ragam hias pada lubang angin dapat berupa ukiran, sedangkan pada kolom bangunan menggunakan gaya doria, Ionia, dan

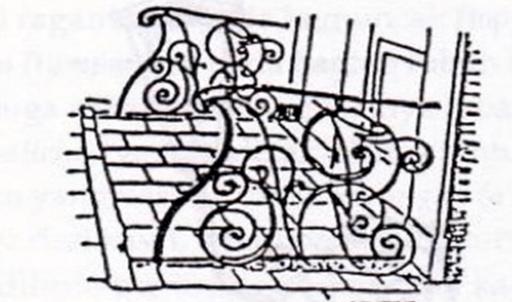
**Gambar 2.** Contoh ragam hias pasif

3. Ragam hias pasif dari material logam  
Ragam hias yang melengkapi bagian rumah dari bahan besi, misal untuk pagar serambi (stoep), penyangga atap emper bagian depan dan belakang rumah (kerbil), penunjuk arah mata angin, lampu halaman, lampu dinding, dan kursi kebun. Untuk contoh ragam hias pasif ditampilkan pada Gambar 2.

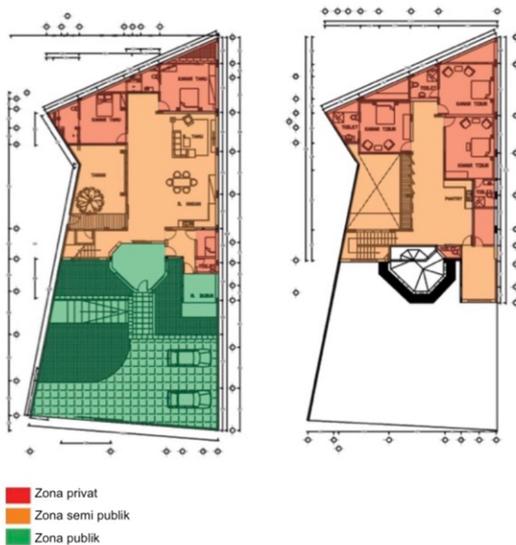
Gambar 4. Konsep Tata Ruang

Penataan ruang bangunan pastoran terbagi atas 3 zona yaitu zona publik, zona semi publik dan zona privat yang dapat dilihat pada Gambar 4. Zona publik adalah ruang-ruang yang dapat diakses oleh tamu seperti taman dan ruang tamu. Zona semi publik berupa ruang yang lebih diperuntukkan bagi penghuni pastoran atau tamu yang akan menginap seperti teras, ruang makan dan ruang rekreasi. Zona privat berupa ruang-ruang privat seperti kamar tidur dan kamar mandi.

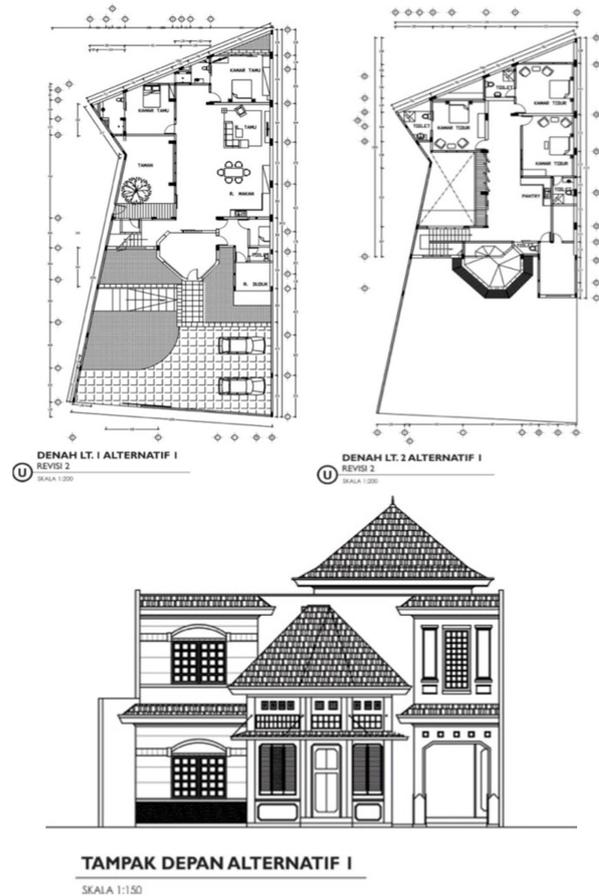
Gambar 5. Alternatif 1

Usulan pertama pada Gambar 5 memiliki konsep mengembalikan gaya bangunan ke desain yang lama melalui pendekatan terhadap bangunan yang terbangun dahulu pada lokasi *eksisting*. Menonjolkan bentuk garis dan bujur sangkar pada elemen-elemen bucaannya yang sudah bercampur dengan gaya arsitektur setempat (Jawa). Fasad

tengah tidak diubah demi mempertahankan kondisi yang sudah ada (*eksisting*).

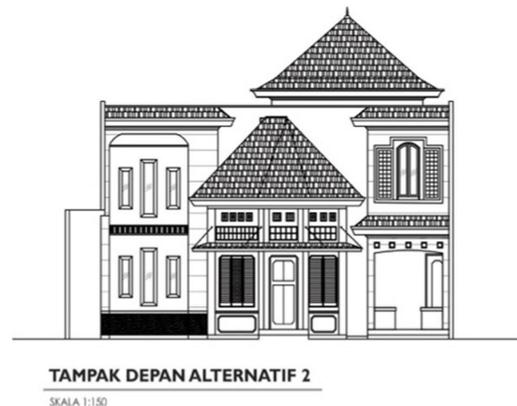
Gambar 6. Alternatif 2

Usulan kedua pada Gambar 6 bertujuan untuk menguatkan kedua sayap bangunan di sisi kiri dan kanan agar memiliki karakter yang sama kuatnya dengan fasad bangunan tengah. Hal ini ditunjukkan untuk memperoleh kesimetrisan yang seimbang dalam hal komposisi desain pada bangunan. Pada fasad bagian kiri memiliki lengkungan untuk menguatkan bentuk pada alternatif 1. Fasad bangunan bagian tengah pada usulan ini juga tidak diubah demi mempertahankan kondisi yang sudah ada (*eksisting*).

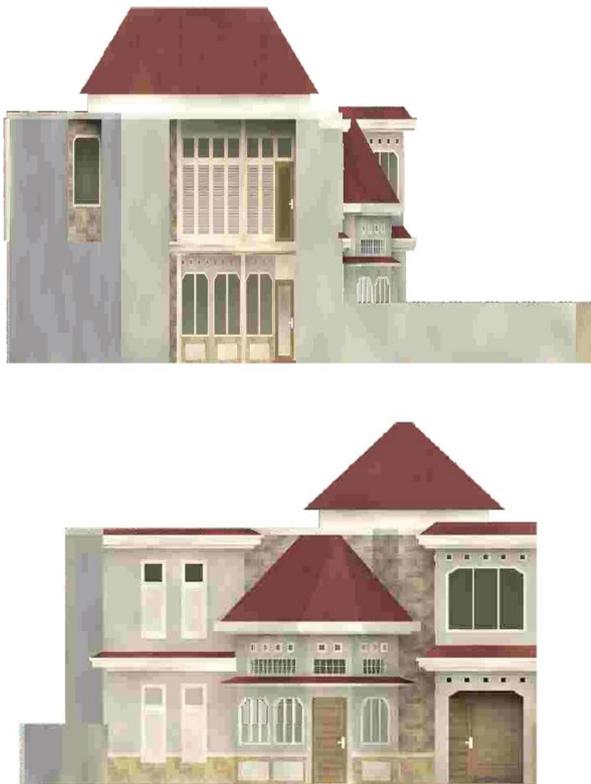
Gambar 7. Alternatif 3

Usulan ketiga pada Gambar 7 bertujuan hanya untuk menguatkan karakter fasad bangunan bagian tengah. Oleh karena itu, pada bagian tengah fasadnya dimodifikasi kembali dengan

mengembalikan gaya arsitektur yang digunakan yaitu arsitektur *Indische*. Implementasinya berupa ornamen yang dibuat lebih kaku dengan segaris serta adanya engkik-engkik pada bukaan pintu dan jendela. Pada fasad bangunan bagian kiri dan kanan didesain dengan gaya yang lebih minimalis tanpa adanya ornamen untuk mendukung karakter fasad bangunan bagian tengah supaya lebih kuat. Pada dinding belakang dipasang material batu alam yang diberi tanaman rambat pada dinding-dindingnya supaya dapat melatarbelakangi bagian fasad bangunan yang ada di depannya.
