BAB III

KAJIAN STUDI OBJEK : GEREJA SANTO YUSUP BINTARAN

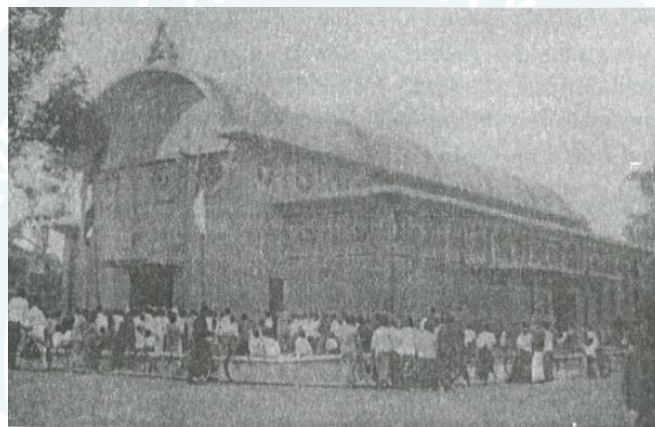
Gambar 3.1 Eksterior Gereja Santo Yusup Bintaran pada tahun 1940an

Beberapa penerapan gaya arsitektur Indische Modern yang tercipta (gambar 3.1) terlihat dari komposisi bangunan yang tidak simetris, atap yang berbentuk limasan tidak lagi berbentuk tunggal namun sebaliknya sudah dibuat lebih kompleks yaitu ketinggian atap yang berbeda dengan atap lainnya, teras keliling yang sudah tidak digunakan serta penggunaan shading. Selain itu, adanya pendopo (gambar 3.2) dalam kesatuan bangunan menunjukkan perpaduan antara unsur tradisional Jawa dan gaya arsitektur Eropa

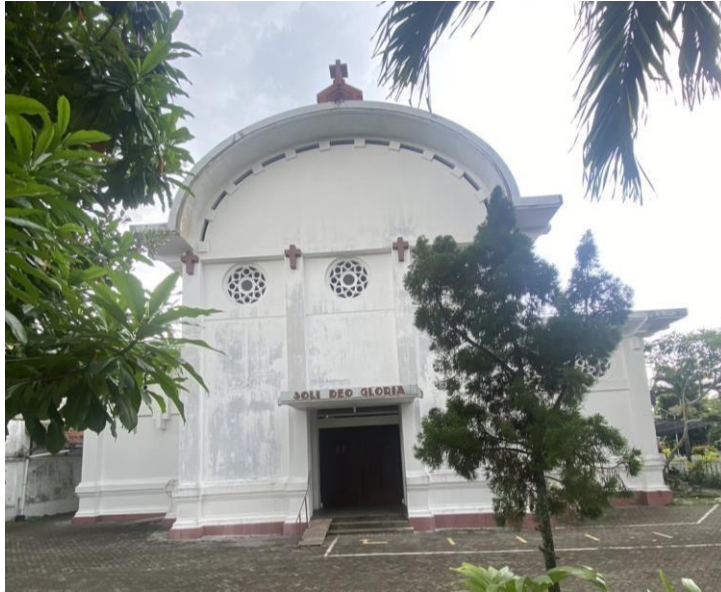
Gambar 3.2 Fasad depan Gereja Bintaran
