BAB I

PENDAHULUAN

Berbagai penelitian mengenai upaya pengendalian banjir sudah banyak dilakukan, namun berdasarkan pengamatan dan pengecekan yang dilakukan penulis, judul tugas akhir mengenai *Pengendalian Banjir Sungai Code dengan Kolam Retensi dan Pintu Air Otomatis* belum pernah dilakukan sebelumnya.

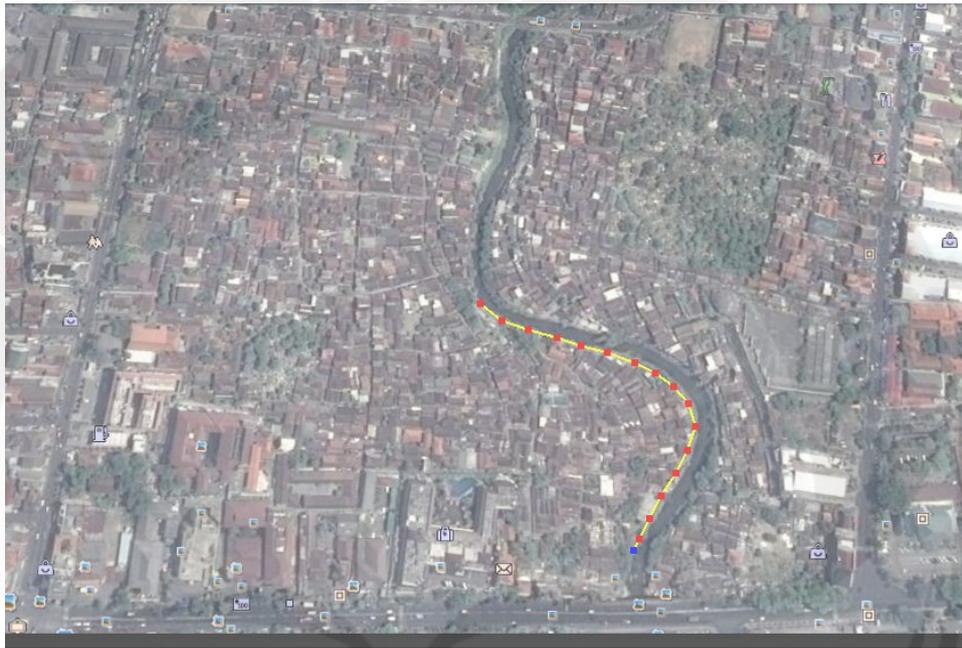
Gambar 1.1 Batas lokasi perencanaan *boezem* memanjang

- Lokasi penganalisisan dilakukan di daerah pemukiman bantaran sungai Code, Gondolayu Lor, kelurahan Cokrodiningratan kecamatan Jetis, Yogyakarta.
- Rencana area lokasi peletakan kolam sepanjang 300 meter, dengan batas diantara wilayah pemukiman yang terletak diantara Jembatan Gondolayu Sudirman dan Jembatan Sardjito seperti pada gambar 1.1 berikut:
