BAB II

TINJAUAN PUSTAKA

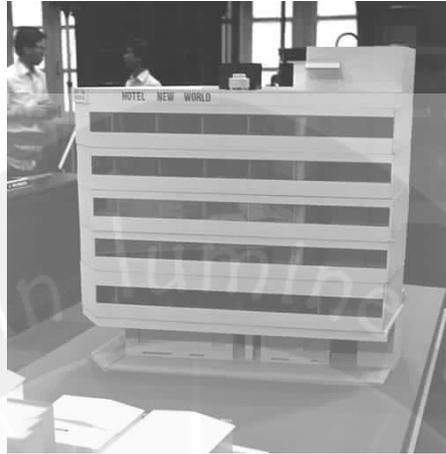
Gambar 2.1. Model Gedung New World Hotel Singapura

1. Kualitas pembangunan gedung yang tidak memuaskan.
2. Beban berat berlebih yang tidak cukup ditopang oleh kekuatan struktural gedung sejak perencanaan namun tetap ditambahkan ke dalam gedung, mengakibatkan kelebihan beban (*overload*) yang akhirnya mengakibatkan keruntuhan struktural dan keseluruhan gedung.
3. Minimnya perhatian dan pemeliharaan gedung untuk New World Hotel.
