BAB I

PENDAHULUAN

Ruas Jalan Prof. Dr. Supomo adalah salah satu ruas jalan di Kota Surakarta yang masih sering mengalami genangan akibat saluran drainase yang tidak dapat menampung ataupun mengalirkan air permukaan. Berdasarkan permasalahan tersebut, penelitian ini perlu diidentifikasi penyebab saluran Jalan Prof. Dr. Supomo yang tidak berfungsi optimal agar dapat ditentukan solusi penyelesaian masalahnya.

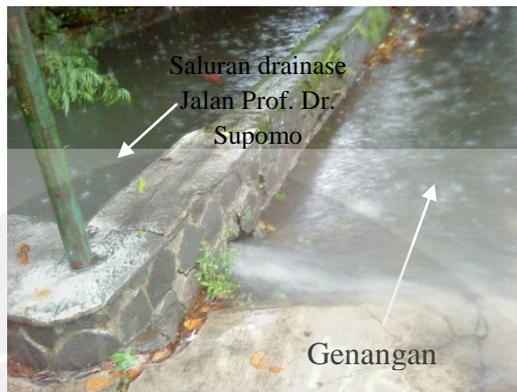
Dari observasi yang dilakukan pada tanggal 8 April 2012 pukul 16.00 WIB dengan lama hujan rata-rata satu jam, ketinggian genangan yang terjadi mencapai mata kaki orang dewasa. Air dalam saluran keluar melalui lubang *inlet* karena tinggi muka air dalam saluran berada di atas permukaan jalan yang dapat dilihat pada Gambar 1.1 dan tinggi muka air dalam saluran hampir melebihi tinggi talud saluran, sedangkan saluran drainase di sisi kanan jalan tidak dapat mengalir. Genangan pada ruas jalan dapat dialirkan ke dalam saluran drainase jika tinggi muka air dalam saluran drainase berada di bawah permukaan jalan. Genangan yang terjadi pada ruas jalan dapat dilihat pada Gambar 1.2.

Gambar 1.1 Saluran drainase di sisi kiri Jalan Prof. Dr. Supomo

Meskipun genangan yang terjadi tidak sampai menimbulkan kerugian harta benda maupun nyawa, tetapi kondisi tersebut cukup mengganggu arus lalu lintas. Saluran drainase pada ruas Jalan Prof. Dr. Supomo tampak tidak memenuhi fungsi drainase perkotaan. Dari permasalahan di atas, penelitian ini akan mengidentifikasi penyebab permasalahan pada saluran drainase di Jalan Prof. Dr. Supomo.

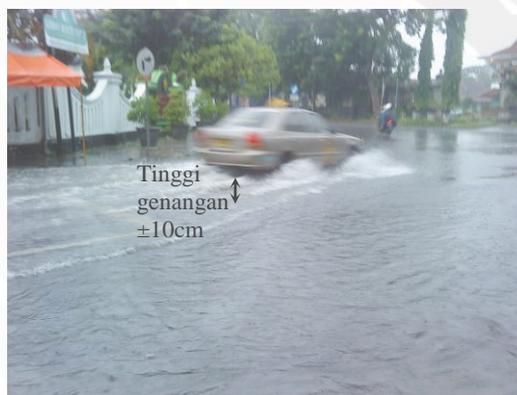
Gambar 1.2 Genangan di ruas Jalan Prof. Dr. Supomo
